# Besiktningsprotokoll

Anticimex Försäkringsbesiktning i samarbete med Fastighetsbyrån

| Fastighetsbeteckning:<br>Åsaka-Munkebo 1:18 | |

| Besiktningsdatum:<br>2026-08-07 | Protokollnummer:<br>69858809 |

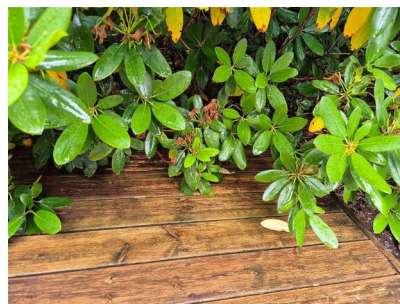
Trallbrädor är skadade längst in mot växtlighet.

Byte rekommenderas.

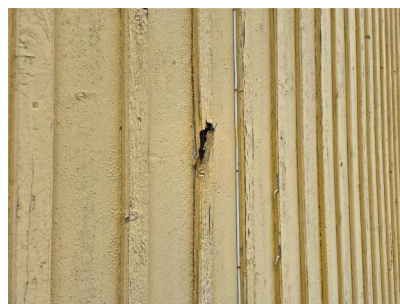
- Fasadpanel och vindskivor är i behov av målning/underhåll.
- Lokala rötskador noterades i lockläkt och vindskivor.

Risk för fuktrelaterade skador på grund av sämre vattenavvisande förmåga. I samband med ommålning rekommenderas att rötskadad panel byts ut.

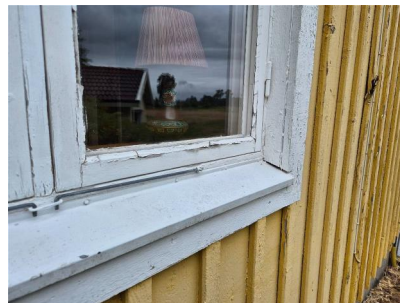
Dörrar och fönster är i behov av målning/underhåll.

Risk för fuktrelaterade skador på grund av sämre vattenavvisande förmåga.

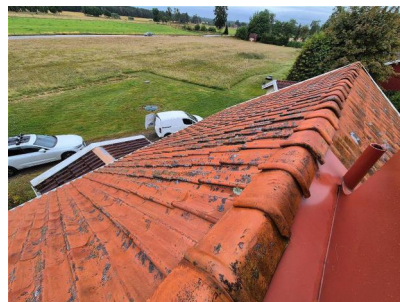
- Taktäckningen är äldre.
- Taket har av säkerhetsskäl besiktigats från mark och takstege.

Takpannor, underlagspapp etc. har enligt vår bedömning en begränsad livslängd. Eftersom byggnadens taktäckning är äldre har det ett minskat motstånd mot vatteninträngning, vilket kan resultera i fuktrelaterade skador på träläkt och underliggande konstruktioner.

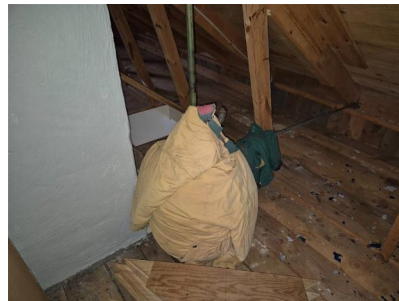
Expansionskärl finns installerad på vind.

Risk att vatten/fukt på grund av läckage inte upptäcks och tränger ner i omkringliggande konstruktioner med fuktrelaterade skador som följd.

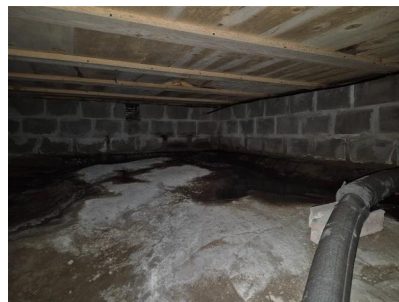
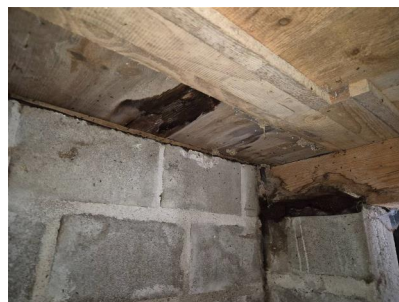
- Kontroll av konstruktion utfördes genom okulär kontroll av och fuktkvotsmätning i blindbotten/bjälklag. Vid kontroll av konstruktion uppmättes fuktvärden över kritisk fuktnivå för mikrobiell tillväxt.
- Mikrobiell påväxt förekommer lokalt på blindbotten.
- Mikrobiell lukt upplevdes i grundläggningen.
- Fuktinträngningar noterades från grundmur/berggrund.
- Lokalt noterades fuktskada i blindbotten/bjälklag. I anslutning till fuktskada noterades även rikligt med myror.

Fuktkvoten uppmättes generellt till 19 - 22 %. Vid fuktskada >28 %. Risk för mikrobiell tillväxt föreligger om fuktkvoten överstiger 17 %.

En fördjupad undersökning rekommenderas för att konstatera orsak och omfattning av skadorna/bristerna i grundläggningen.

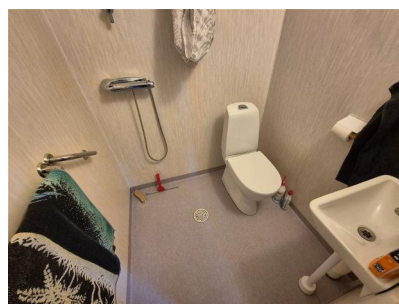
Utrymmet har passerat tiden för sin tekniska livslängd.

Detta medför ökad risk för att vatten kan tränga ner i omkringliggande konstruktioner med fuktrelaterade skador som följd.

Vid fuktindikering som utfördes i utrymmet noterades inga förhöjda fuktindikationer.

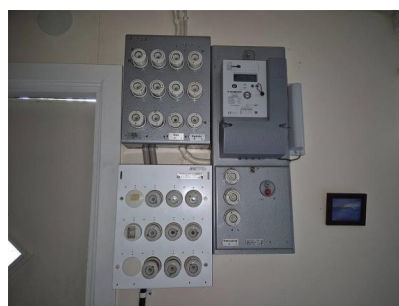
- Elanläggningen/-installationer i huset är mestadels äldre.
- Jordfelsbrytare finns inte vid elcentralen.
- Förteckning över elcentralen är ofullständig.

Äldre elanläggningar och elkablar är en säkerhetsrisk som kan orsaka både personskador och brand. Det är inget krav att hus byggda före år 2000 ska ha jordfelsbrytare. Jordfelsbrytaren minskar dock risken för personskador och brand orsakade av elanläggningen.

Kontakt rekommenderas med elektriker för kontroll och åtgärd.

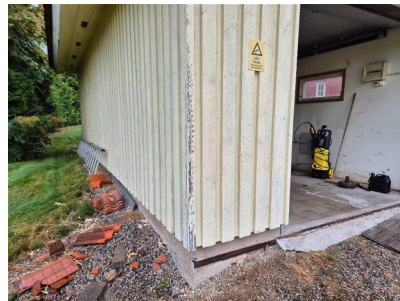
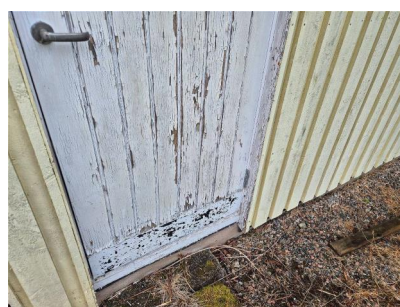
- Fasadpanel, förrådsdörr och vindskivor är i behov av målning/underhåll.
- Vindskivor är delvis rötskadade.
- Hänggrännor saknas.
- Tröskeljärn vid garageport är rostangripen. Grundmur har lokala putssläpp.

Risk för fukt-/frysrelaterade skador på grund av sämre vattenavvisande förmåga. I samband med ommålning/underhåll rekommenderas att rötskadade vindskivor byts ut.

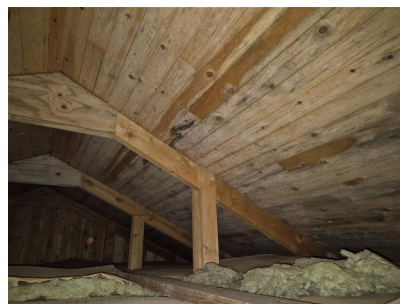
- Mikrobiell påväxt finns på underlagstaket.
- Efter att detta upptäcktes förbättrades ventilationen på vindsutrymmet.

Den upptäckta mikrobiella påväxten på underlagstaket kan vara tecken på att vinden tillförs fukt inifrån bostaden och/eller uteluften. Påväxten kan även vara äldre.

En fördjupad undersökning rekommenderas för att bedöma orsak och omfattning.
