**Fastighetsuppgifter**

Skänstad 6:14

Domherrevägen 5

Byggnadsbeskrivning  
1½ plans friliggande hus med källare

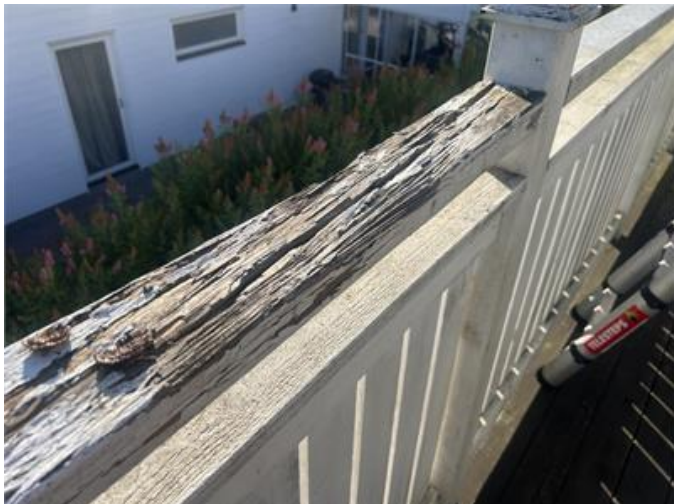
| Besiktningsresultat | | | | | |
|---|---|---|---|---|---|
| Fasad | | | X | | Fasadpanel/trädetaljer är bitvis i behov av målning/underhåll (gäller även balkongräcke samt takutsprång), se kommentar/riskanalys. |

**Fasad:** När det finns brister i underhållet av fasadpanel/snickerier finns det en risk att man kan få skador i det organiska materialet vilket kan påverka byggnaden och inomhusmiljön negativt.

Trädetaljer är bitvis i behov av målning/underhåll utvändigt, här noterades torrsprickor/rötskador i balkongräcke.

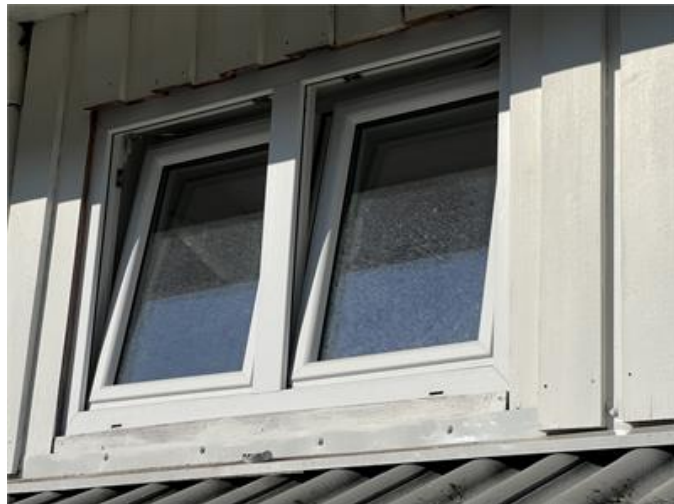
| Besiktningsresultat | | | | | |
|---|---|---|---|---|---|
| Fönster/Dörrar | | | X | | Bristfälligt plåtanslutning förekommer kring fönster/dörrar samt vid takkupan, se kommentar/riskanalys. |

**Fönster/Dörrar:** När det finns otätheter samt bristfälliga plåtdetaljer vid fönster/dörr-infästningar finns risk att vatten/fukt tränger in med fuktnrelaterade skador i kringliggande konstruktioner som möjlig följd. Skador i kringliggande konstruktioner kan inte uteslutas.

Exempel på otätheter/bristfälliga plåtfästningar gällande fönster.

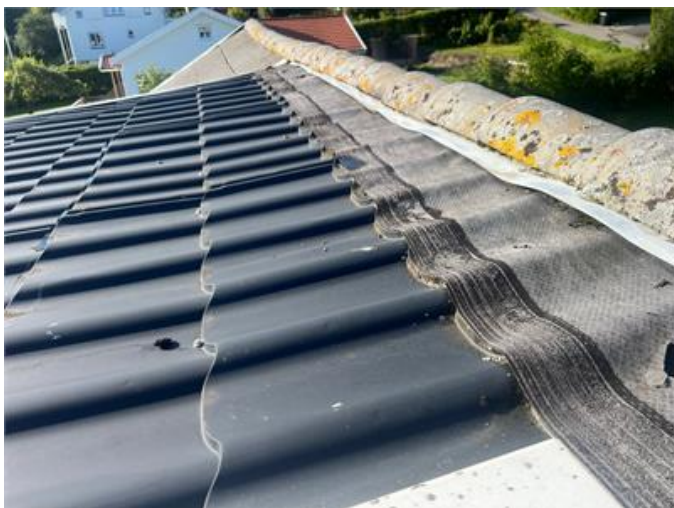
| Besiktningsresultat | | | | | |
|---|---|---|---|---|---|
| Tak | | X | | | Mossa förekommer på yttertaket, vidare noterades bucklor samt hål i tätduk i låglutande plåttäckning ovan takkupa. Se kommentar/riskanalys. |

Plåtdetaljer skall hindra fukt att tränga in i angränsande konstruktioner. När plåtdetaljerna är äldre, bristfälliga eller när de saknas finns det en risk att vatten kan tränga in och orsaka skador som påverkar fastigheten och inomhusmiljön negativt.

Låglutande plåttäckning med bucklor samt hål i tätduk ovan takkupa.

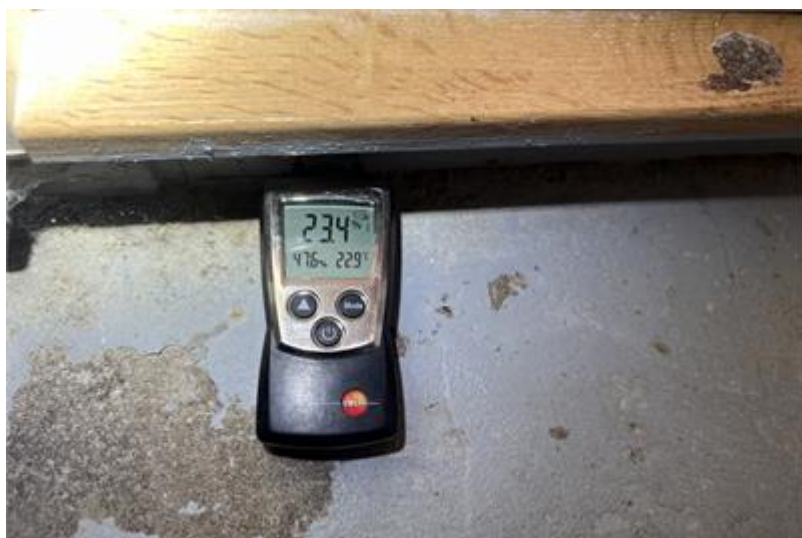
| Besiktningsresultat | | | | | |
|---|---|---|---|---|---|
| Allmänt | | | X | | I källaren förekommer golv/vägg-konstruktioner av organiskt material, putssläpp/missfärgningar noterades i vissa väggar/golv samt att en avvikande lukt upplevdes i källaren. Se kommentar/riskanalys samt bilaga kontroll av konstruktion. |

I källaren förekommer golv/vägg-konstruktioner av organiskt material, fuktkvoten uppmättes till mellan 19-23% i träkonstruktioner som ligger dikt an betongplatta/grundmur och en avvikande lukt upplevdes i källaren. Putssläpp/missfärgningar förekommer i vissa golv/väggar.

Kritiskt gränsvärde för \*mikrobiell tillväxt i trä är ca:17% fuktkvot. Mättnadsgraden i trä ligger på ca: 28%.  
(\*=Samlingsnamn på flertalet mikroorganismer så som bakterier, mögel och likvärdigt)

Vid stickprovskontroll av konstruktion uppmättes fuktkvoten till mellan 19-23% vilket ligger över kritiskt gränsvärde för mikrobiell tillväxt samt att en avvikande lukt upplevdes i källaren. För att utreda orsak/omfattning samt lämpliga åtgärder rekommenderas att kontakt tas med en fackman för att utföra en fördjupad undersökning.
