# Besiktningsprotokoll

Anticimex Försäkringsbesiktning i samarbete med Fastighetsbyrån

| Fastighetsbeteckning:<br>Blia 2:45 | |

| Besiktningsdatum:<br>2026-08-11 | Protokollnummer:<br>69861758 |

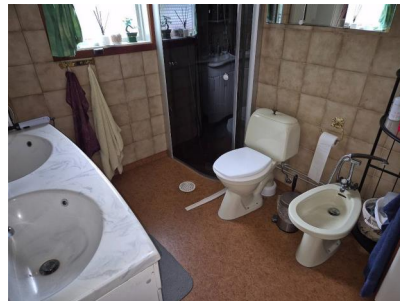
Våtutrymmet har äldre yt-/tätskikt.

Eftersom funktionen, som innebär att ytskiktet/tätskiktet ska vara vattentätt, kan vara nedsatt finns en ökad risk att vatten tränger igenom ytskiktet/tätskiktet med vattenskador i omkringliggande konstruktioner som följd.

Rör genomföring finns i golv.

Rör genomföringar i golvet medför en ökad risk för att vatten tränger ner i omkringliggande konstruktioner och orsakar fuktskador. Vid uppbyggnaden av utrymmet var detta tillåtet och utförandet anses därför vara fackmässigt utfört. I dagens branschregler är detta inte längre tillåtet.

Fuktindikering i utrymmet gav inga förhöjda fuktindikationer.
