Fastighetsbeteckning  
Frillesås-Rya 2:23  
Adress  
Ljungåsvägen 2  
439 62 Frillesås

| Uppdragsnummer | O33264 |
| Besiktningsdatum | 2026-08-12 |
| Besiktningsföretag | OBM Besiktning Väst AB |

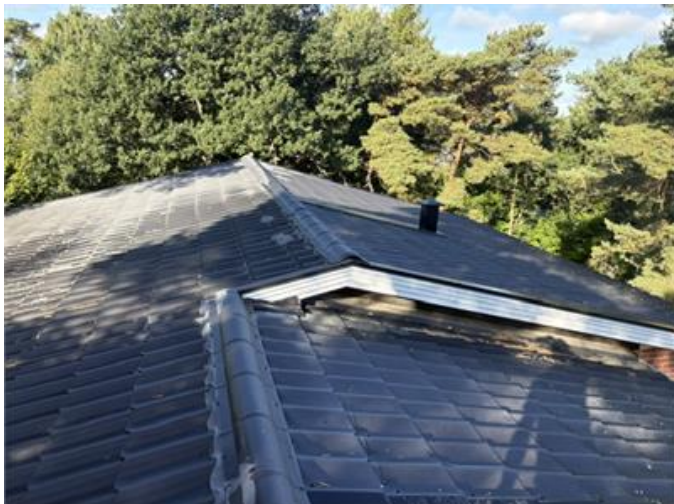
| Besiktningsresultat | | | | | |
|---|---|---|---|---|---|
| Tak | | X | | | Nocktätning saknas bitvis. Bild 1 |

Bilden visar vy av tak (huvudbyggnad).

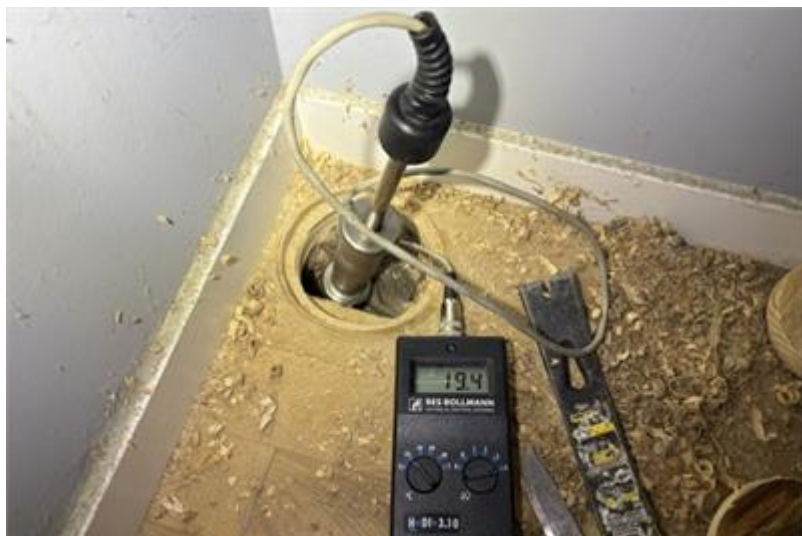
Det kritiska gränsvärdet för mikrobiell tillväxt är ca 17% fuktkvot i trä och för rötskador/svamp ca 28% fuktkvot i trä.

Vid kontroll av konstruktion mättes fuktkvoter stickprovsvis i den uppreglade golvkonstruktionen genom ett provhål i golvet i sovrum 1 till ca 19% fuktkvot. En svag avvikande lukt kunde kännas i provhålet.

Det rekommenderas att denna besiktning kompletteras med en fördjupad undersökning för att utreda orsaken till samt omfattningen av de fukrelaterade skadorna/bristerna.
