# Besiktningsprotokoll

Anticimex Försäkringsbesiktning i samarbete med Fastighetsbyrån

| Fastighetsadress:<br>Väplingvägen 31 | |

| Besiktningsdatum:<br>2026-08-10 | Protokollnummer:<br>69857980 |

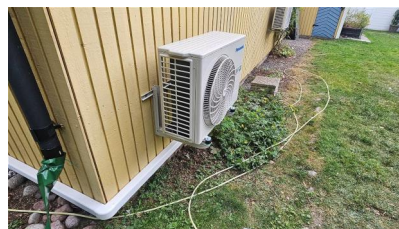
Kondensvatten från luftvärmepumpens utedel leds inte bort från husgrunden.

Detta medför ökad risk för att vatten tränger in i anslutande konstruktioner, vilket i sin tur kan leda till fuktrelaterade skador. Observera att besiktning av byggnadens värmesystem eller värmepumpen inte har ingått i uppdraget.

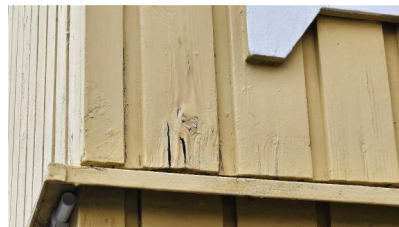
Följande noteras på fasaden.

- Fasadpanelen har ett varierat målningsbehov.
- Några mindre rötskador finns på fasadpanelen.
- En växt växer på fasaden
- Delar av fasadpanelen har låg sockelhöjd.

Dessa anmärkningar ökar risken för fuktrelaterade skador i bakomliggande konstruktioner. Innan man målar om fasadpanelen skall rötskadad fasadpanel bytas.

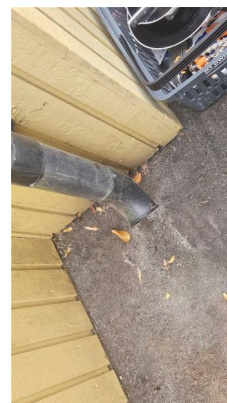
Några stuprör avslutas nära husliv.

Stuprör som avslutas intill husliv (ovan mark) kan medföra en ökad fuktbelastning på grundmur/sockel med fuktrelaterade skador som följd.

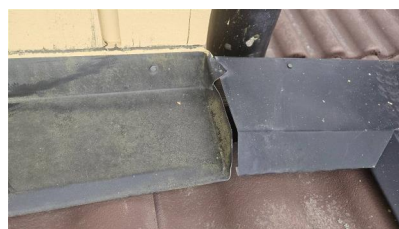
Plåtdetaljer byttes inte vid takomläggningen.

-Några skarvar på plåtdetaljer är otäta.

Detta ökar risken för fuktrelaterade skador i bakomliggande konstruktioner.

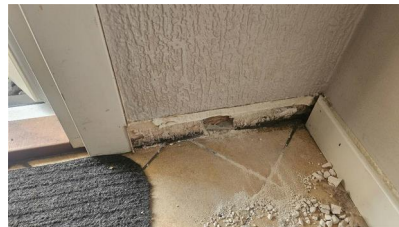
Grundläggningen består av en betongplatta på mark utan underliggande isolering och med ytskikt dikt an betongen.

Vid kontroll av konstruktion uppmättes fuktvärden under kritisk nivå för mikrobiell tillväxt och normal lukt upplevdes.

Vid kontroll av konstruktion så gjordes ett provhål bakom en sockel i en yttervägg i entréhallen.

Fuktkvoten uppmättes till 9 % i en träfärgad ytterväggsyll, gränsvärdet för mikrobiell tillväxt är 17 % vilket motsvarar en relativ luftfuktighet på 75 %.

Väggens uppbyggnad.  
gips, plastfolie, träsyll.

Flytande golvkonstruktion och väggsyallar riskerar att drabbas av fuktskador på grund av naturlig fuktpåverkan. Fuktvandring kan ske från marken genom betongen till organiskt material genom så kallad kapillärsugning och diffusion. Om det finns tryckimpregnerat trä i konstruktionen kan en kemisk lukt förekomma.

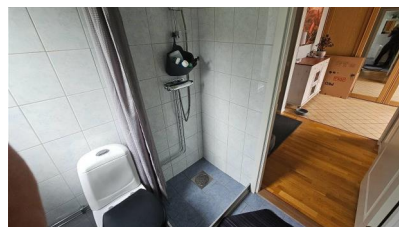
Våtutrymmet har äldre yt-/tätskikt.

- Golvet är plant utanför duschzonen.
- Brunnen byttes ej vid tidigare renovering.
- Innerdörren placerad nära duschzonen, vid besiktningen skyddades dörren med ett duschdraperi.

Eftersom funktionen, som innebär att ytskiktet/tätskiktet ska vara vattentätt, kan vara nedsatt finns en ökad risk att vatten tränger igenom ytskiktet/tätskiktet med vattenskador i omkringliggande konstruktioner som följd.

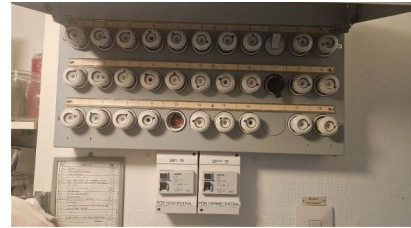
El-centralen har jordfelsbrytare.

Jordfelsbrytare finns installerad bredvid elcentralen.

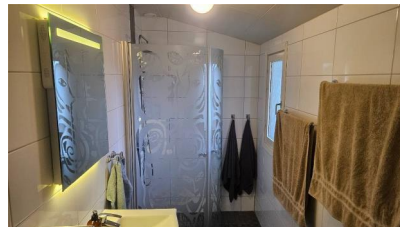
Lågpunkt finns i golvfallet utanför duschzonen.

Detta bedöms inte kunna leda till några skador i bakomliggande konstruktioner.
