# Besiktningsprotokoll

Anticimex Försäkringsbesiktning i samarbete med Fastighetsbyrån

| Fastighetsadress:<br>Platåslingan 10 | |

| Besiktningsdatum:<br>2026-08-11 | Protokollnummer:<br>69872171 |

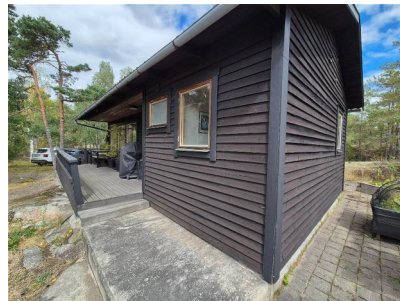
Fasadpanel, foder samt knutar är i behov av målning/underhåll, behov efter väderstreck.

- Panel har ställvis slagit sig.

Fasadbeklädnad och träkonstruktioner där målningsbehov finns riskerar att få fukt- och rötskador på grund av sämre vattenavvisande förmåga. För att öka livslängden på fasadbeklädnaden rekommenderas målning och underhåll.

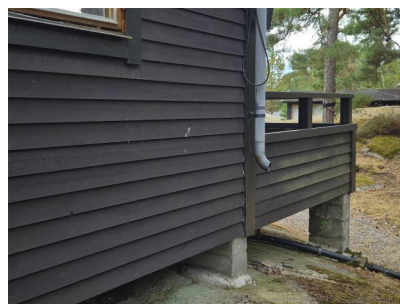
Stuprör avslutas nära husliv.

Stuprör som avslutas intill husliv (ovan mark) kan medföra en ökad fuktbelastning på fasad med fuktrelaterade skador som följd.

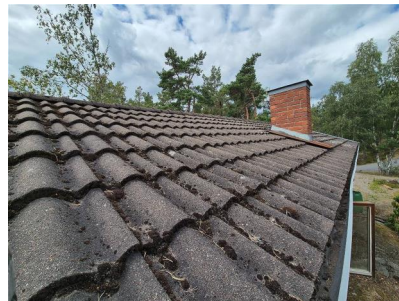
Yttertaket är äldre.  
- Mossa noteras på tak.

Takpannor, plåtdetaljer och underlagspapp har enligt vår bedömning en begränsad livslängd. Eftersom husets taktäckning är äldre har det ett minskat motstånd mot vatteninträngning. Detta i sin tur kan leda till fuktskador på träläkt och vidare ner i underliggande konstruktioner.

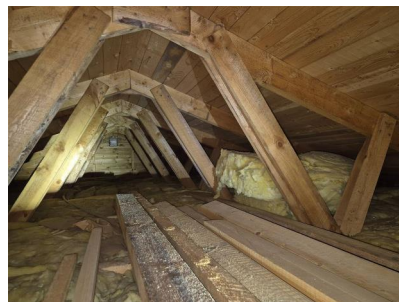
Vid kontroll av vinden uppmättes fuktvärden under kritisk fuktnivå för mikrobiell tillväxt och en normal lukt upplevdes. Fuktkvoten i underlagstak/takbjälkar uppmättes till 8%.
