Hållsta 18:2

Högvallavägen 18

| Uppdragsnummer | A37738 |
| Besiktningsdatum | 2026-08-12 |

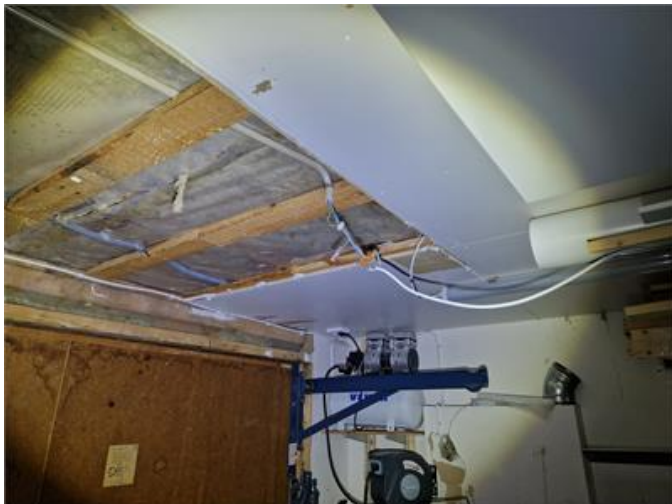
### Garage:

| Besiktningsresultat | | | | | |
|---|---|---|---|---|---|
| Garage | | X | | | - Skivor saknas delvis i innertak.<br>- Ej färdigställd elinstallation i tak. Se även bild sid 5. |

- Skivor saknas delvis i innertak.
- Ej färdigställd elinstallation i tak. Se även bild sid 5.

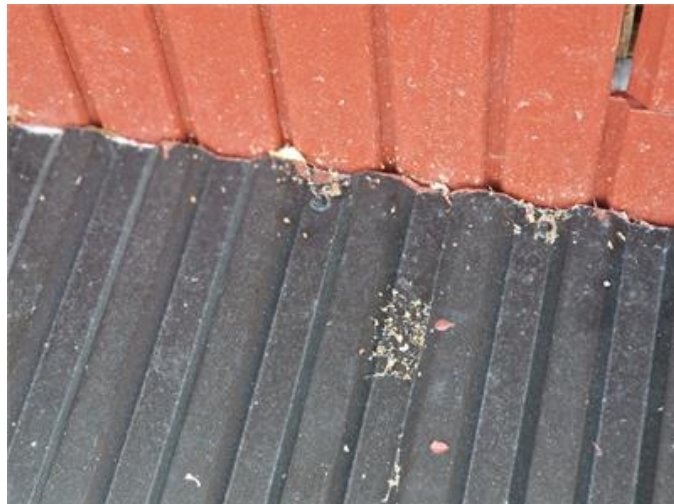
### Tak garage:

| Besiktningsresultat | | | | | |
|---|---|---|---|---|---|
| Tak garage | | x | | | Otät anslutning mellan garagetak och fasad. Se även bil sid 5. |

Otät anslutning mellan garagetak och fasad. Se även bil sid 5.

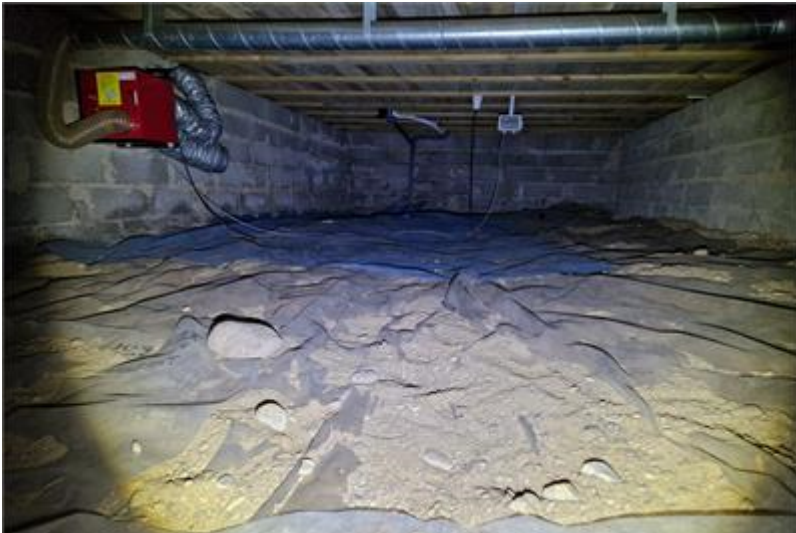
Det kritiska gränsvärdet för mikrobiell tillväxt brukar anges till ca 15-17% fuktkvot (FK).

FK i aktuell grund uppmättes till 13% och ingen avvikande lukt upplevdes i utrymmet.
