# Besiktningsprotokoll

Anticimex Försäkringsbesiktning i samarbete med Fastighetsbyrån

| Fastighetsadress:<br>Tulegatan 4 | |

| Besiktningsdatum:<br>2026-08-11 | Protokollnummer:<br>69859696 |

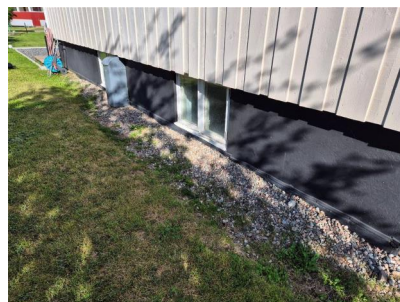
Otättheter observerades vid överkantlisten på källarväggarnas utvändiga fuktskydd. Risk finns att det utvändiga fuktskyddet skadas och funktionen försämras.

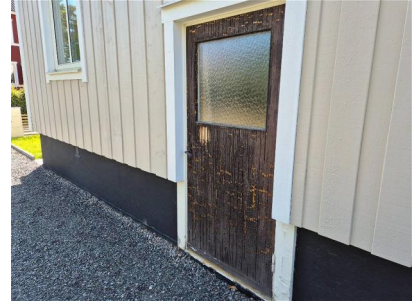
Dörren vid groventrén är i behov av målning/underhåll.

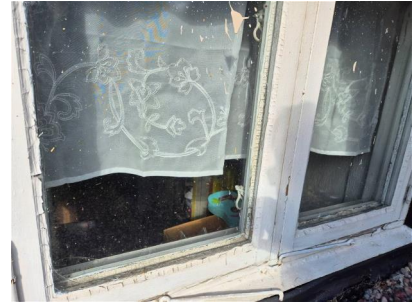
Ett underhållsbehov finns i källarfönstren.

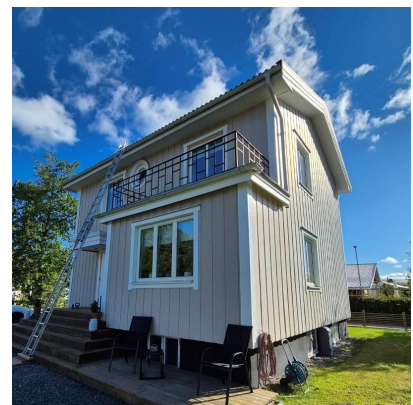
Runt balkongen saknas delvis hängränna/stuprör. Enligt upplysning som framkom vid besiktningen är det här kvar efter att fasaden målats om. Rännor/stuprör kommer att åtgärdas innan huset säljs

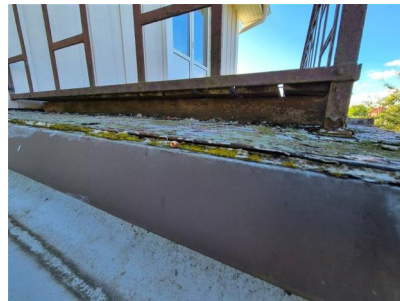
På balkongen observerade jag ett underhållsbehov i balkongräcke/plåtgolv. Lokala otätheter finns vid ytterkant plåtgolv. Se gärna över höjden på balkongräcket då jag menar att det är lite för lågt. Framför allt underhåll/otätheter i plåtgolvet kan på sikt medföra risk för fuktskador.

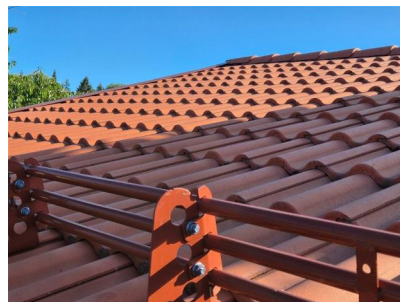
Besiktning av yttertaket har genomförts från mark och anliggande steg av säkerhetsskäl. Inget finns att notera.

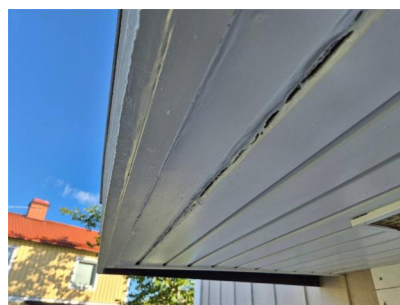
Över entrédörren finns ett skärmtak med inbyggd hänggräna. Träpanelen närmast hänggränsen har tecken på fuktskador som bör åtgärdas.

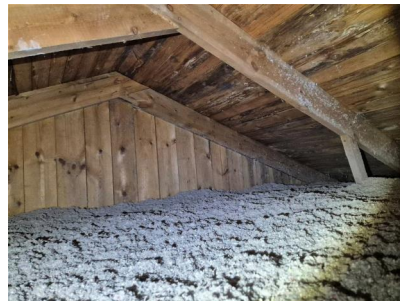
Vinden är begränsat besiktad från vindsluckan på grund av svårigheter med framkomligheten/landgång saknas. Lokala fuktfläckar/påväxt förekommer på insida yttertak (se även noteringar under "Lämnade upplysningar och handlingar").

Att fuktfläckar/missfärgningar förekommer i ett äldre vindsutrymme är vanligt förekommande och oftast svårt att kunna tidsdatera enligt min uppfattning. Eftersom yttertaget är renoverat bedöms fuktfläckarna ha uppstått innan takrenoveringen.

Vid kontroll av vinden har fuktvärden under kritisk fuktnivå för mikrobiell tillväxt uppmätts, dock förekommer viss påväxt på underlagstaket. Fuktkvoten i underlagstak/takbjälkar uppmättes till ca 8 %.

Påväxt på underlagstak är mycket vanligt förekommande i vindsutrymmen och indikerar att vinden har tillförts eller tillförs fukt inifrån bostaden. Observera att besiktning av bostadens ventilationssystem inte har ingått i uppdraget.

För att komma tillrätta med detta kan fukttillförseln inifrån bostaden behöva minskas. Det kan göras genom att ventilationen i bostaden förbättras samt att eventuella otätheter i vindsbjälklaget (tak-/väggvinklar, taklucka med mera) tätas. Läs Anticimex faktablad om oppvärmda vindsutrymmen för tips och råd.

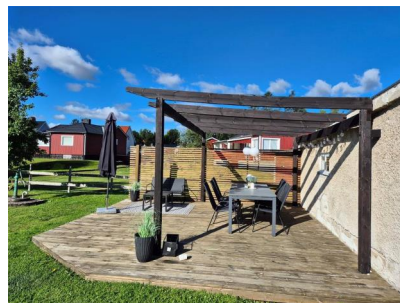
Vid altanen i anslutning till det fristående garaget finns ett underhållsbehov i takkonstruktionen.

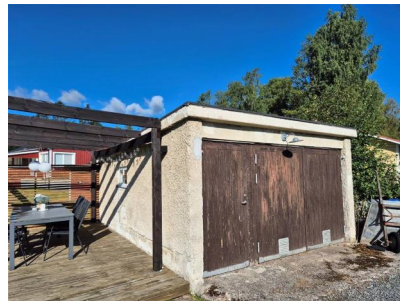
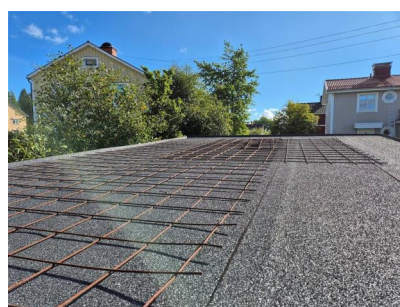
Garaget är uppbyggt med putsad murad betonghålstén. Ett allmänt underhållsbehov finns på garagebyggnaden där putssläpp/sprickor förekommer. Jag observerade också att fönstret är trasigt och att garageporten har ett underhållsbehov. Papptaket är i ett bra skick och antagligen omlagt av en tidigare ägare.

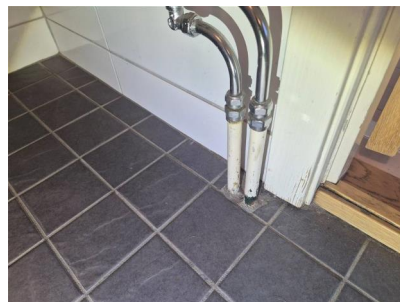
Rör genomföring i golvet från vilket avviker från gällande branschregler från 2005.

Risken för skador i händelse av utströmmande vatten bedöms vara liten enligt min bedömning. Om däremot ett läckage och en skada inträffar vid avvikelsen, riskerar man att få en nedsatt eller utebliven skadeersättning från sitt försäkringsbolag (villahem).

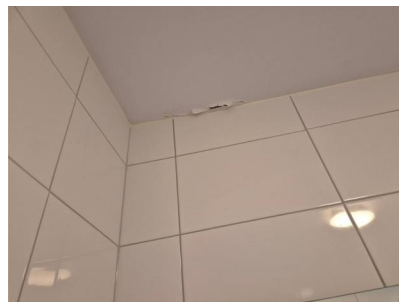
Färgsläpp noteras på innertaket. Bedöms inte ha lett till bakomliggande skador.
