**Fastighetsuppgifter**

Vall 9:14

Sälgsjövägen 8

## Bilaga 1 för kontroll av valda konstruktioner

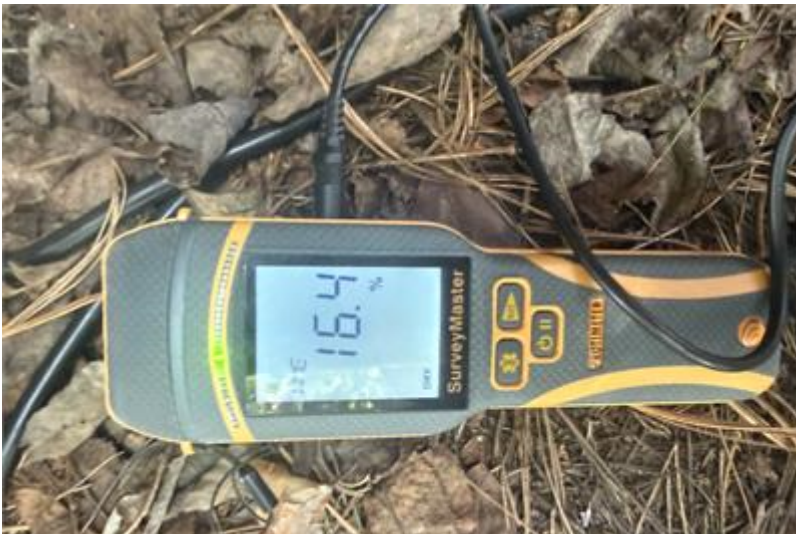
| Byggnadsdel | Torpargrund från gavelsidan |

I blindbotten i trä mättes fuktkvoten (FK) till 16,4% FK Dessa värden kommer sannolikt att ändras med årstiden. Det kritiska gränsvärdet för mikrobiell tillväxt brukar anges till ca 17% fuktkvot (FK). Notera att stickprovsmässig undersökning är utförd. Se även kommentar/riskanalys.

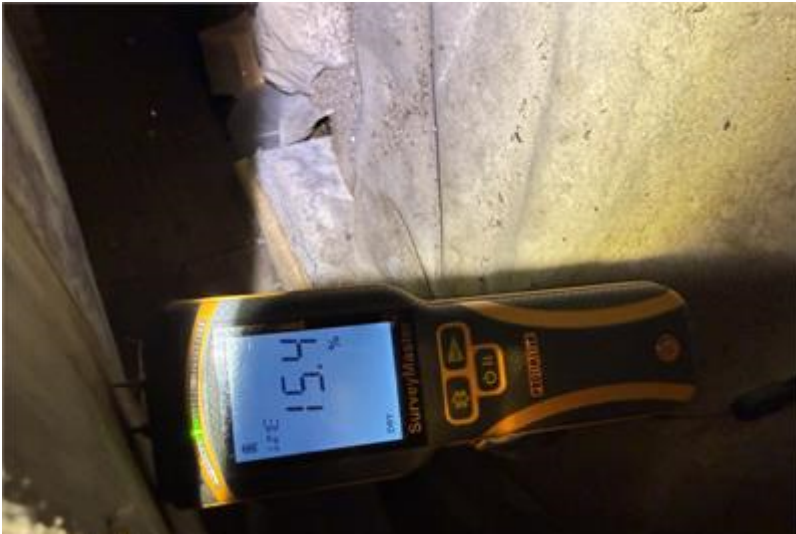
| Byggnadsdel | Torpargrund från lucka i hallen. |

I blindbotten i trä mättes fuktkvoten (FK) till 15,4% FK Dessa värden kommer sannolikt att ändras med årstiden. Det kritiska gränsvärdet för mikrobiell tillväxt brukar anges till ca 17% fuktkvot (FK). Notera att stickprovsmässig undersökning är utförd. Se även kommentar/risakanalys.
