# Besiktningsprotokoll

Anticimex Försäkringsbesiktning i samarbete med Fastighetsbyrån

| Fastighetsadress:<br>Skogabygatan 5 | |

| Besiktningsdatum:<br>2026-08-11 | Protokollnummer:<br>69875220 |

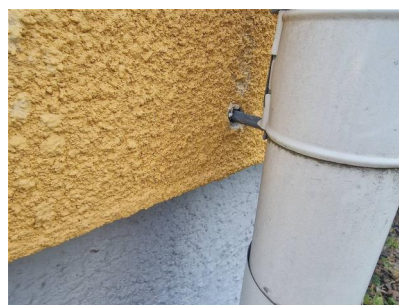
Sprickor och otätheter noterades lokalt i putsfasaden.

Otätheter i fasadens beklädnad kan leda till fuktrelaterade skador i bakomliggande konstruktioner.

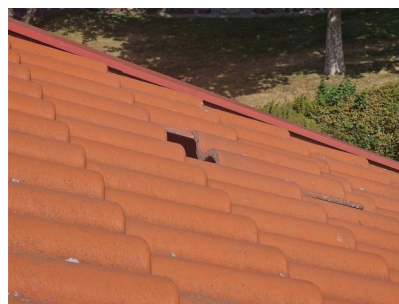
Några takpannor har lokalt hamnat ur sitt rätta läge.  
Färgsläpp noterades lokalt från takutsprånget.

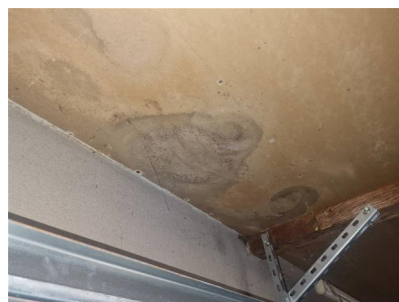
Missfärgningar och ytlig mikrobiell påväxt noterades lokalt på innertaket.

Se under punkt 1. "Insamling av upplysningar och handlingar".

Vid fuktindikering mot missfärgningarna noterades inga förhöjda fuktindikationer.

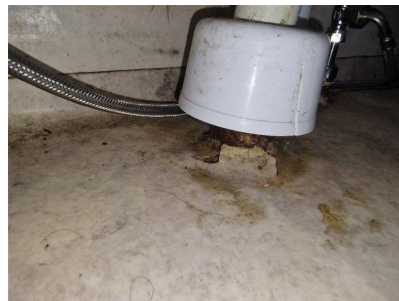
Otäta rörgenomföringar finns i golvet.

Bristerna medför en ökad risk att vatten kan tränga in i omkringliggande konstruktioner med fuktrelaterade skador som möjlig följd.

Vid fuktindikering i utrymmet noterades inga förhöjda fuktindikationer.

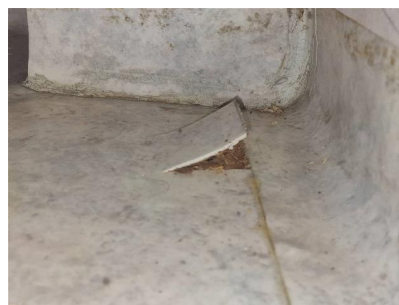
Otättheter finns i golvbeklädnaden.

Se under rubriken "Entréplan / Toalett 1".

Vid fuktindikering i utrymmet noterades inga förhöjda fuktindikationer.

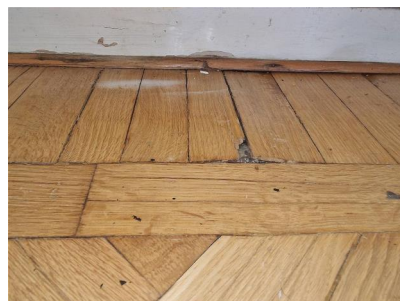
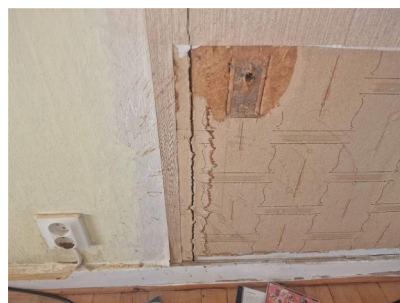
Bitvis noterades deformationer i golvet ytskikt samt missfärgningar på väggar.

Missfärgningar/deformationer kan bero på olika saker, och kan vara ett tecken på ett tidigare eller pågående läckage. För att kontrollera orsaken till och omfattningen av missfärgningarna rekommenderas att en fördjupad undersökning utförs.

Vid fuktindikering mot deformationerna och missfärgningarna noterades inga förhöjda fuktindikationer.

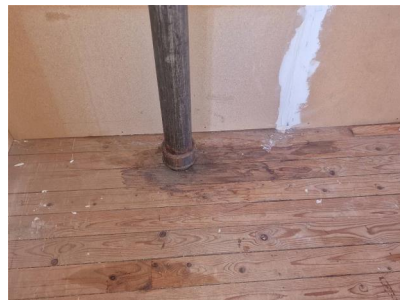
Missfärgningar noterades lokalt på golvet och murstocken.

Se under punkt 1. "Insamling av upplysningar och handlingar".

Vid fuktindikering mot missfärgningarna noterades inga förhöjda fuktindikationer.

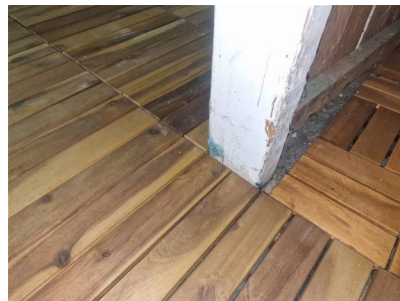
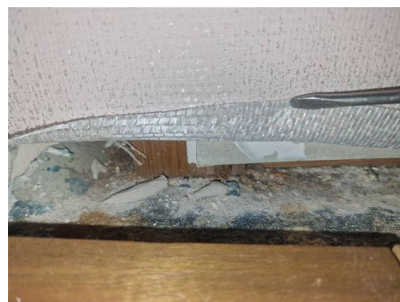
I delar av källaren finns på-/uppreglade vägg-/golvkonstruktioner av organiskt material.

En fuktkvotsmätning utfördes i nederkant av en träregel som är placerad mot betongplattan till den uppreglade väggkonstruktionen innanför källarentrédörren. Fuktkvoten uppmättes till mellan 18-21 %.

En fuktkvotsmätning utfördes även i den nedre väggregeln/syllen till den uppreglade mellanväggen i källarentrén. Fuktkvoten uppmättes till mellan 18-19 % och en mikrobiell lukt upplevs från väggkonstruktionen.

Det finns risk för mikrobiell tillväxt om den relativa fuktigheten (RF) i luften är över 75 %, vilket i gran- och furuvirke motsvarar en fuktkvot (FK) på ca 17 %.

Upplever man en avvikande lukt vid vistelse i utrymmet rekommenderas att den uppreglade golvkonstruktionen och de på-/uppreglade väggkonstruktionerna rivs ut och att frilagda ytor rengörs noggrant. Om sedan nya ytskikt önskas på golv och väggar är det viktigt att fukt- och luktsäkra konstruktioner väljs.

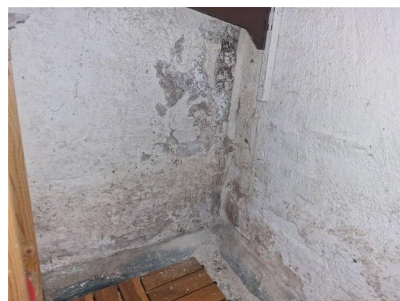
Utvändigt fuktskydd är äldre. På några ställen noterades mindre puts-/färgsläpp från källarväggar.

Eftersom källarens utvändiga fuktskydd (dagvattenssystem, dräneringssystem samt källarytterväggarnas utvändiga fuktskydd) är äldre, så kan systemet ha nedsatt funktion. Detta ökar risken för invändiga fuktskador i källaren.
