# Besiktningsprotokoll

Anticimex Försäkringsbesiktning i samarbete med Fastighetsbyrån

| Fastighetsbeteckning:<br>Gurkan 19 | |
| Fastighetsadress:<br>Krokvägen 24 | |

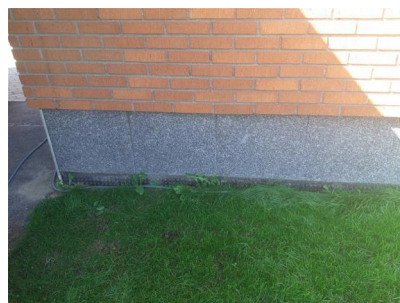
Utvändigt fuktskydd ligger oskyddat ovan mark lokalt på baksidan.

Risk finns att det utvändiga fuktskyddet skadas och funktionen försämras.

- Inga sockelskivor där tidigare altanen varit.
- Med fördel kan ett tak placeras över trappa till källare för att minska fuktbelastningen.

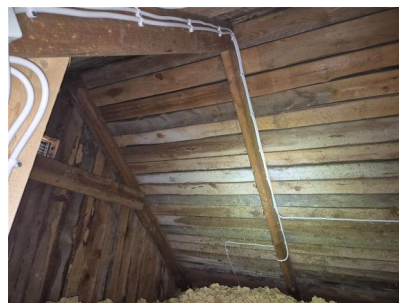
Vid kontroll av vinden har fuktvärden under kritisk fuktnivå för mikrobiell tillväxt uppmätts, dock finns mikrobiell påväxt på underlagstak.

Fuktkvoten i underlagstak/takbjälkar uppmättes till 8 %.  
Risk för mikrobiell tillväxt föreligger om fuktkvoten överstiger 17%.

Den upptäckta mikrobiella påväxten på underlagstaket är ett tecken på att vinden har tillförts eller tillförs fukt inifrån bostaden. Observera att besiktning av bostadens ventilationssystem inte har ingått i uppdraget.

Vinden har endast besiktats från vindsluckan då ingen landgång finns över isolering.

För att komma tillrätta med detta kan fukttillförseln inifrån bostaden behöva minskas. Det kan göras genom att ventilationen i bostaden förbättras samt att eventuella otätheter i vindsbjälklaget (tak-/väggvinklar, taklucka med mera) tätas. Läs Anticimex faktablad om ouppvärmda vindsutrymmen för tips och råd.

Vinden är tilläggsisolerad vilket kan förändra klimatet framförallt under kalla perioden på året.  
Rekommenderar montera en hygrostat på vinden för att lättare hålla koll på fukthalten i vindsutrymmet.

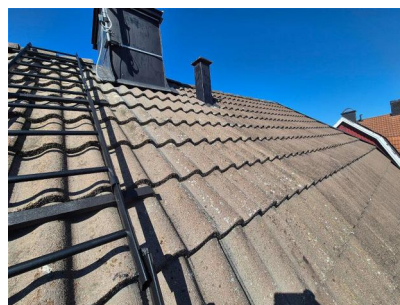
Yttertaket är äldre.

Takpannor, plåtdetaljer och underlagspapp har enligt vår bedömning en begränsad livslängd. Eftersom husets taktäckning är äldre har det ett minskat motstånd mot vatteninträngning. Detta i sin tur kan leda till fuktskador på träläkt och vidare ner i underliggande konstruktioner.

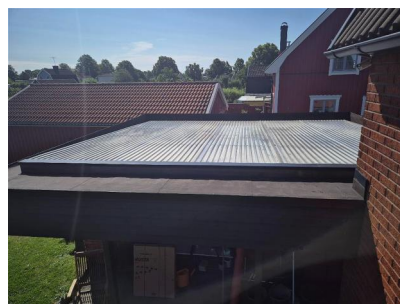
Takpappen är äldre.

Tätskiktet på ett platt/låglutande tak har enligt vår bedömning en begränsad livslängd. Eftersom takpappen är äldre har det ett minskat motstånd mot vattengenomträngning. Detta i sin tur kan leda till att takkonstruktionen drabbas av fuktskador. Rekommenderas att bytas.

Solfångare/uppvärmning av vatten till pool har tidigare använts därför har plasttaket monterats ovan papptaket, stora delar har därför ej gått att besikta.

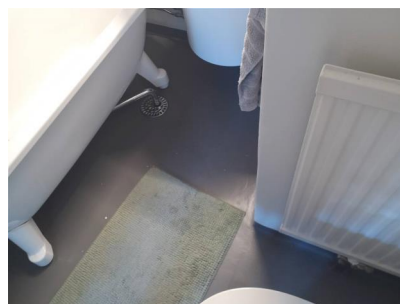
Våtutrymmet har äldre yt-/tätskikt.

Eftersom funktionen, som innebär att ytskiktet/tätskiktet ska vara vattentätt, kan vara nedsatt finns en ökad risk att vatten tränger igenom ytskiktet/tätskiktet med vattenskador i omkringliggande konstruktioner som följd.

- Rör genomföringar finns i golv vilket var tillåtet när badrummet uppfördes.
- Äldre golvbrunn.

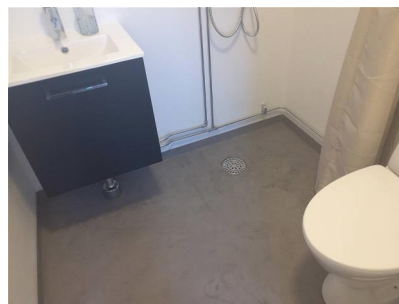
Våtutrymmet har äldre yt-/tätskikt.

Eftersom funktionen, som innebär att ytskiktet/tätskiktet ska vara vattentätt, kan vara nedsatt finns en ökad risk att vatten tränger igenom ytskiktet/tätskiktet med vattenskador i omkringliggande konstruktioner som följd.

- Äldre golvbrunn placerad något nära vägg.

Fuktindikering utan anmärkning.

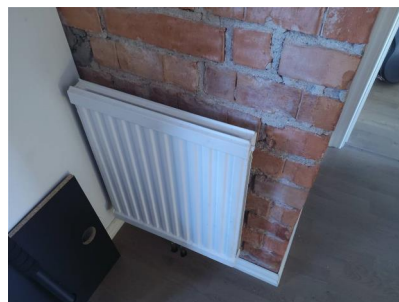
Radiator sitter något löst.

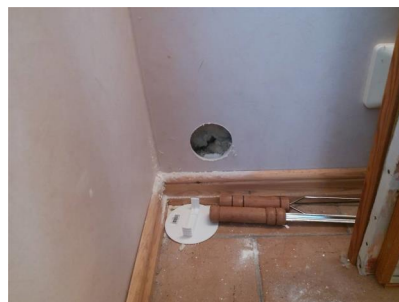
Utvändigt fuktskydd är äldre.

Eftersom delar av källarens utvändiga fuktskydd (dagvattensystem, dräneringssystem samt källarytterväggarnas utvändiga fuktskydd) är äldre, så kan systemet ha nedsatt funktion. Detta ökar risken för invändiga fuktskador i källaren.

Källargrundmurar med påreglade isolerade ytterväggar i två utrymmen.

Vid kontroll av konstruktion gjordes ett 70mm provhål där metallreglar noterades vilket är bra ur fuktsynpunkt.

Fuktkvoten uppmättes till 13% i nederkant dörrkarm.

Risk för mikrobiell tillväxt föreligger om fuktkvoten överstiger 17%.

Befintlig påreglad vägg riskerar att drabbas av fuktskador på grund av naturlig fuktpåverkan. Detta i sin tur kan leda till mikrobiella skador (angrepp av mikroorganismer) som kan resultera i att mikrobiell lukt sprids till boendemiljön.

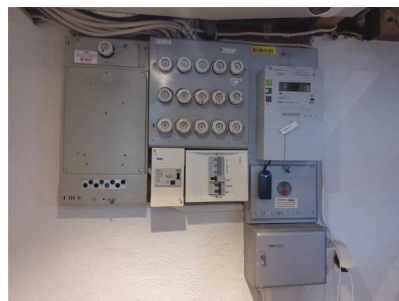
El-centralen har jordfelsbrytare.

Jordfelsbrytare finns installerad vid elcentralen.
