# Besiktningsprotokoll

Anticimex Försäkringsbesiktning i samarbete med Fastighetsbyrån

| Fastighetsadress:<br>Backgatan 17 | |

| Besiktningsdatum:<br>2026-08-07 | Protokollnummer:<br>69849081 |

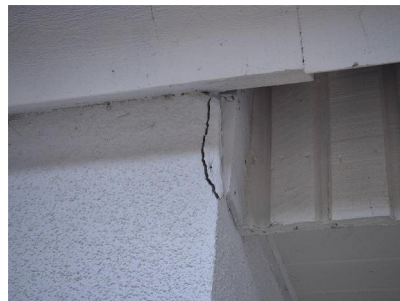
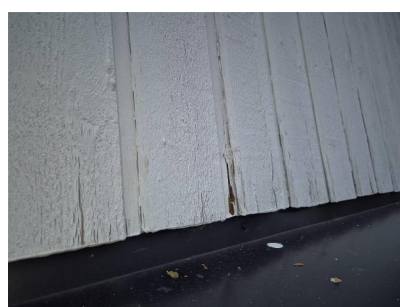
Putssläpp/spricka noteras från fasaden vid huvudentrén.

Färgsläpp samt rötskador finns i fasadpanelen på gavelspetsen åt söder.

Putz saknas lokalt intill gångjärn vid dörren till tvättstugan.

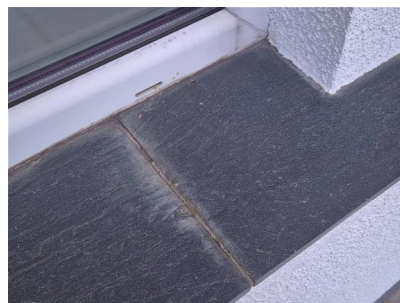
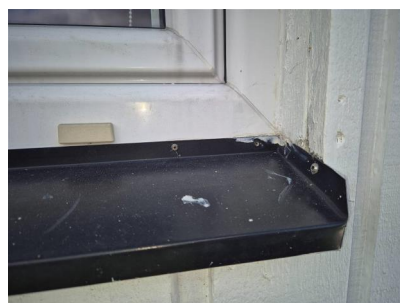
Fönsterbleck saknas till fönster samt några av dörrarna, endast klinkerplattor finns.  
Fogarna runt plattorna har spruckit.

Fönsterblecken under fönstren på norra gavelspetsen är felaktigt monterade på utsidan av fönsterkarmarna.

Bristerna medför en ökad risk för att vatten kan rinna in och orsaka fuktrelaterade skador i omkringliggande konstruktioner.

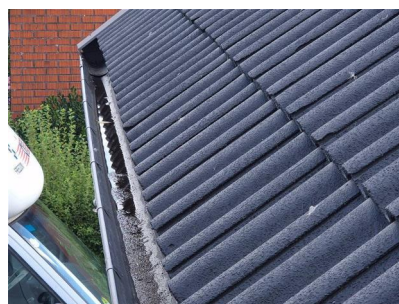
Vatten blir stående i hängrännorna.

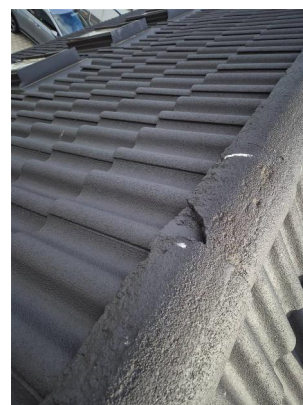
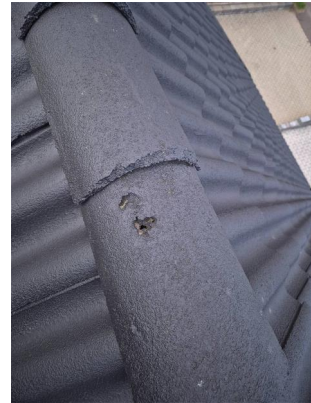
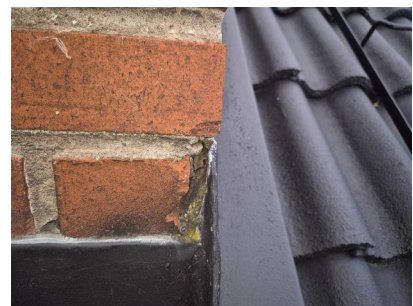
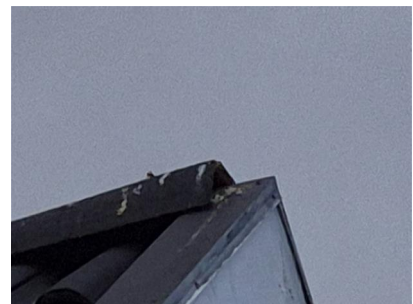
Yttertaket är äldre.

Spruckennockpanna samt nockpanna med hål noteras.  
Otätheter noteras mellan nockpanna och vindskiveplåten mot norr.  
En takpanna vid skorstenen är sprucken.  
Fogsläpp samt sprucken tegelsten noteras på skorstenen.

Takpannor, plåtdetaljer och underlagspapp har enligt vår bedömning en begränsad livslängd. Eftersom husets taktäckning är äldre har det ett minskat motstånd mot vatteninträngning. Detta i sin tur kan leda till fuktskador på träläkt och vidare ner i underliggande konstruktioner.

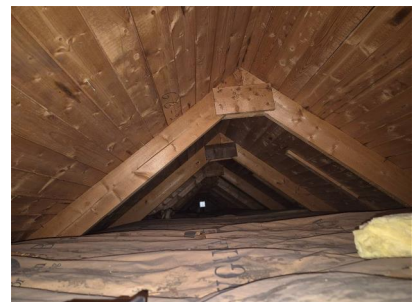
Vindsutrymmet kunde endas inspekteras från luckan eftersom landgångar saknas.

Vi rekommenderar en kompletterande besiktning när landgång monterats.

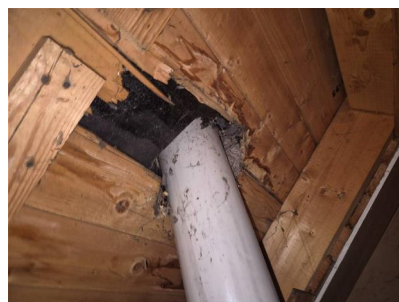
Fuktläckar noteras runt genomföringar i taket.

Fuktläckarna kan bero på olika saker, och kan vara ett tecken på en tidigare eller ett pågående läckage.

Vid fuktindikering vid fuktläckar kunde inga förhöjda fuktindikationer påvisas.

Kontakta fackman för kontroll samt för bedömning av lämpliga åtgärder.

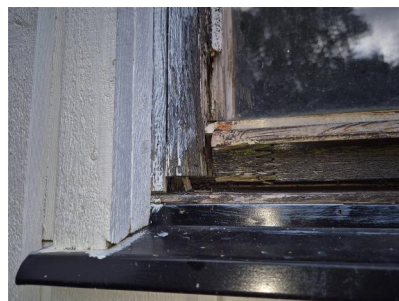
Rötskador noteras i fönster.

Det rekommenderas att kontakt tas med fackman för kontroll av orsak och omfattning samt för bedömning av eventuella åtgärder.

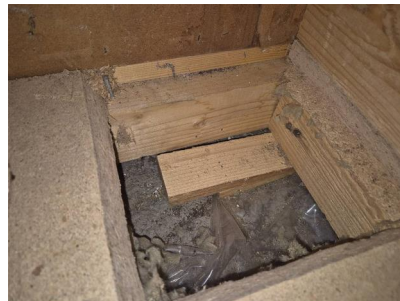
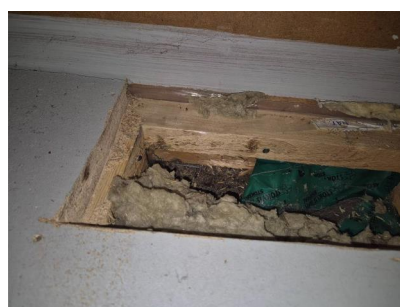
Via ett befintligt provhål i det uppreglade golvet i förrådet under trappan mot ytterväggen åt väster kan man se ytterväggssyllen.

Syllen är tillsynes obehandlad och ligger på ett fuktskydd av papp.

Plastfolien går upp innanför ytterväggssyllen. Golvet är uppbyggt enligt följande nerifrån: grovgjuten betongplatta, plastfolie, isolering/golvreglar och spånskiva. En avvikande mikrobiell lukt upplevdes från provhålet.

Vid fuktkvotsmätning i ytterväggssyllen uppmättes en fuktkvot på 18-20%.

Risk för mikrobiell tillväxt föreligger om den relativa fuktigheten (RF) i den omgivande luften är över 75% vilket i gran- och furuvirke motsvarar en fuktkvot (FK) på ca 17%. Vid en långvarig fuktkvot på >28% finns risk för rötskador.

För att utreda orsaken till och omfattningen av den förhöjda fuktkvoten och den mikrobiella lukten rekommenderas att en fördjupad undersökning utförs, eller att man tar del av den tidigare utförda undersökningen från 2024, Se vidare under rubrik "Insamling av upplysningar och handlingar".

Observera att rekommendationen gäller hela grundläggningen.

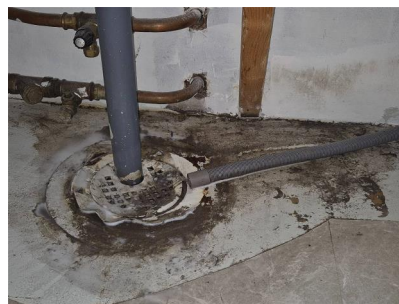
Missfärgningar finns i nederkant av väggen vid golvbrunnen, väggskivan intill golvbrunnen är fuktig i nederkant.

Vid fuktindikering runt golvbrunnen och på väggskivan kunde förhöjda fuktindikationer påvisas.

För att utreda orsaken till och omfattningen av den förhöjda fuktindikeringen rekommenderas att en fördjupad undersökning utförs.
