Nusnäs 264:2

Nusnäs bygata 49

## Bilaga 1 för kontroll av valda konstruktioner

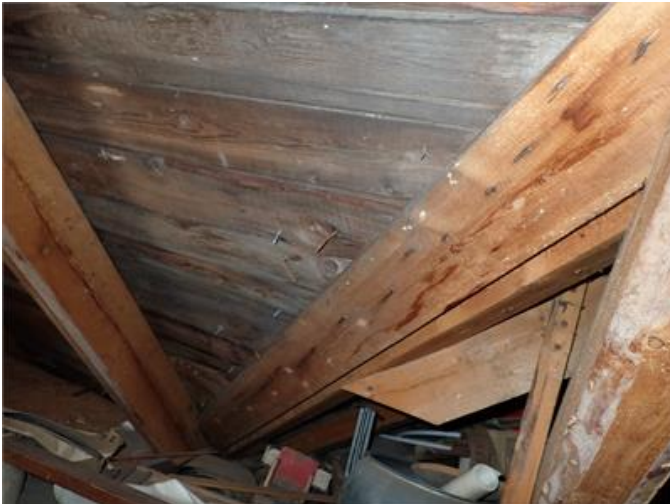
| Besiktningsresultat | | | | | |
|---|---|---|---|---|---|
| Vind | | X | | | -Fuktfäckar noteras på underlagstak (inga förhöjda fuktvärden uppmättes), se även punkten tak.<br>-Rännalar saknar delvis underliggande kondensskydd. |

Exempel på fuktfläck på underlagstak vind.

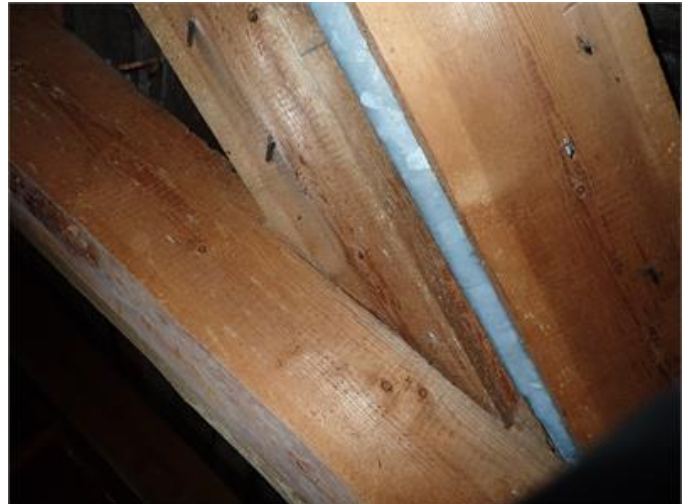
Rännal som saknar underliggande kondensskydd.

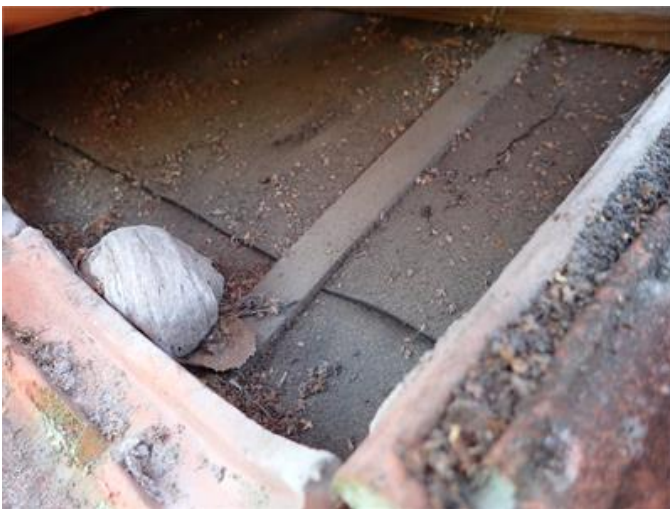
| Besiktningsresultat | | | | | |
|---|---|---|---|---|---|
| Tak | | X | | | -Takpappen är spröd och torrsprucken.<br>-Skorstensbeslaget är något otätt mot murstock.<br>-Rikligt med skräp noteras under takpannor. |

Äldre takpannor förekommer och den underliggande takpappens tekniska livslängd anses vara passerad, framtida underhållsbehov avseende takpapp och läkt föreligger därför. Se även info på protokollets näst sista sida, pos. 2.

Spröd och torrsprucken takapp.

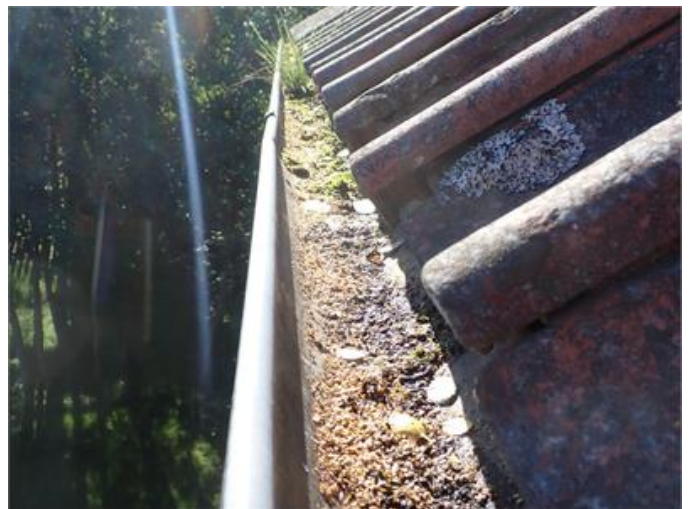
Hängränna som bör rensas.

| Besiktningsresultat | | | | | |
|---|---|---|---|---|---|
| Takavvattning | | X | | | Hängrännor bör rensas. |

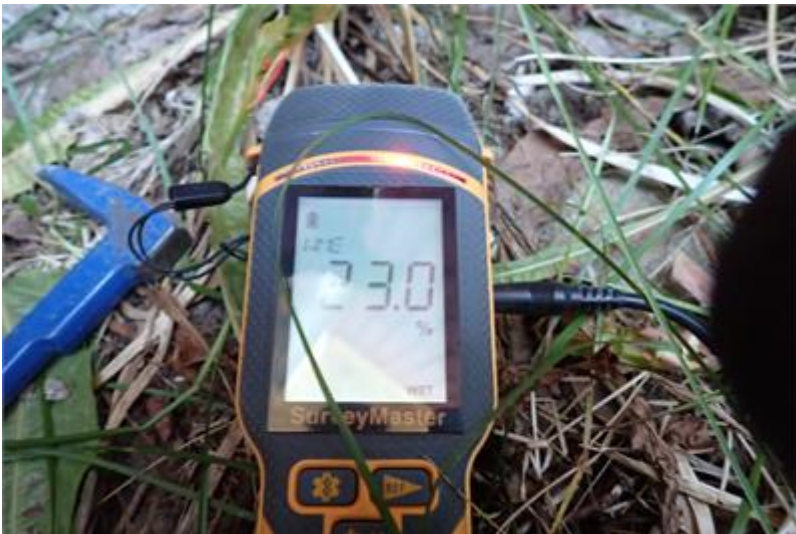
Vid fuktmätning i blindbotten som utfördes via ventil, uppmättes fuktvärden över kritisk gräns och mikrobiell påväxt noteras på blindbotten.

Fuktkvoten uppmättes till mellan 20-23 % (fk).

Det kritiska gränsvärdet för mikrobiell tillväxt brukar anges till ca 17% fuktkvot (FK).

Omfattningen av detta bör fastställas och åtgärdas.
