# Besiktningsprotokoll

Anticimex Försäkringsbesiktning i samarbete med Fastighetsbyrån

| Fastighetsbeteckning:<br>Södra Rottne 5:37 | |
| Fastighetsadress:<br>Löpanäsvägen 36 | |

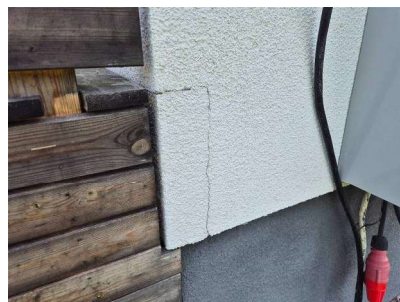
Mindre spricka noterades i fasaden.

Denna bedöms inte ha lett till några bakomliggande skador.

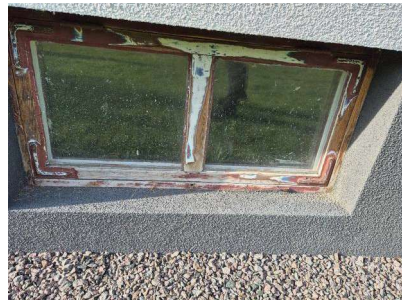
Källarfönster är i behov av målning/underhåll.

Fönsterbågar och fönsterkarmar där målningsbehov finns riskerar att få fukt- och rötskador på grund av sämre vattenavvisande förmåga.

För att öka livslängden på källarfönsterna rekommenderas målning och underhåll.

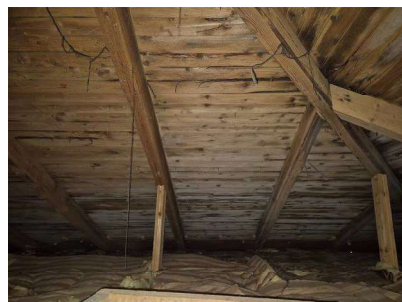
Missfärgningar noterades i underlagstaket.

Vid kontroll av vinden uppmättes fuktvärden under kritisk fuktnivå för mikrobiell tillväxt och en normal lukt upplevdes. Fuktkvoten i underlagstak/takbjälkar uppmättes till 8%.

Det rekommenderas att hålla missfärgningarna under uppsikt.

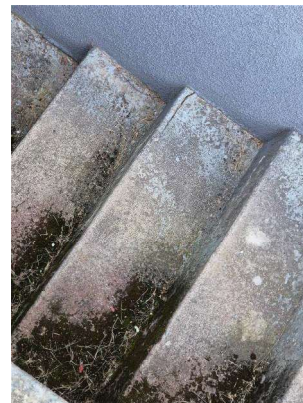
Mindre sprickor noterades i källartrappan.

Dessa bedöms inte ha lett till några bakomliggande skador.

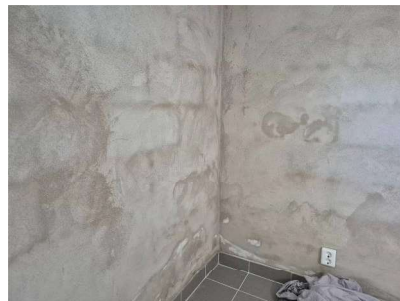
Äldre fuktgenomslag noterades.

Fuktindikering utförd utan anmärkning.

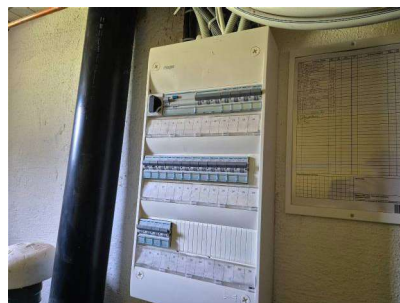
Elcentralen har jordfelsbrytare och gruppschema.

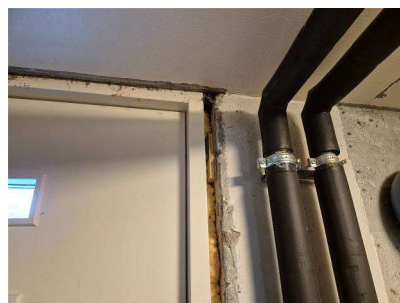
Ej färdigställt runt ytterdörren.
