# Besiktningsprotokoll

Anticimex Försäkringsbesiktning i samarbete med Fastighetsbyrån

| Fastighetsadress:<br>Sätergatan 6 | |

| Besiktningsdatum:<br>2026-08-11 | Protokollnummer:<br>69855583 |

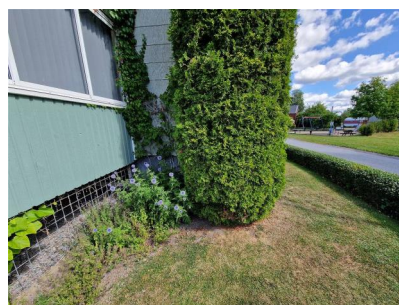
- Lokala växter finns i anslutning till grundmur.

När det finns rabatter och växter nära grundmuren finns risk att fukt stannar kvar i väggarna. Detta kan i sin tur orsaka invändiga fuktskador. Växternas rötter kan också skada grundmuren och sätta dräneringsledningen ur funktion.

Området närmast huset rekommenderas att vara fritt från växtlighet.

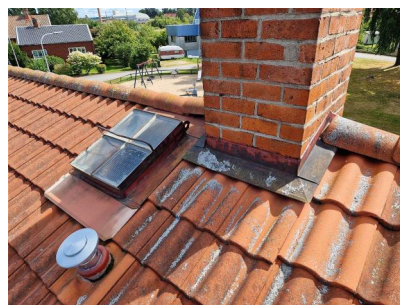
- Äldre plåtdetaljer, takfönster och entrétak är inte utbytta i samband med tidigare takrenovering.

Detta kan leda till fuktskador i bakomliggande konstruktioner.

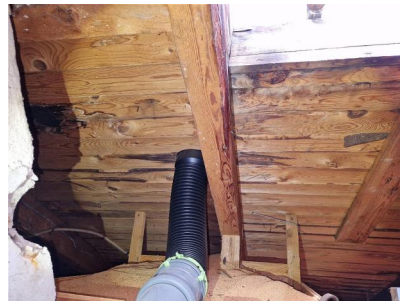
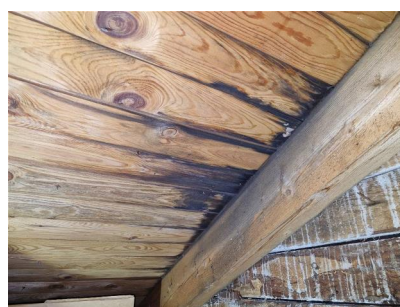
- På husets vind noterades lokala fläckar i underlagstaket. Dessa var torra vid besiktningstillfället vilket kan tyda på att dem är äldre, detta gick dock ej att bekräfta.

- Lokala fuktfläckar noterades i underlagstaket.
- Fuktindikering utan anmärkning vid besiktningstillfället.

Fuktfläckar kan bero på olika saker, och kan vara ett tecken på en tidigare eller ett pågående läckage.

Vi rekommenderar en fördjupad undersökning för att bedöma orsaken till och omfattningen av detta.

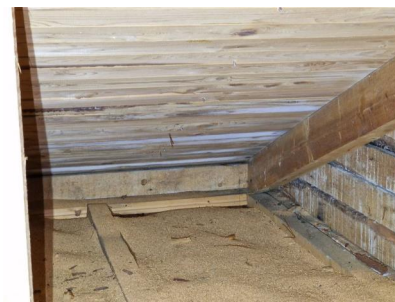
- På husets vind noterades lokal, mindre mikrobiell påväxt. Detta beror ofta på att inomhusluften inte ventileras ut snabbt nog. Istället kommer den upp på vinden (vintertid) och skapar kondens. Lösningen blir främst att förbättra husets allmänna ventilation (framförallt frånluft i våtutrymmen (wc och duschrum)). Detta är varken speciellt kostsamt eller svårt. Ring gärna besiktningsmannen för mer information om detta.

- Vid kontroll av vinden har fuktvärden under kritisk fuktnivå för mikrobiell tillväxt uppmätts, dock finns mindre lokal mikrobiell påväxt på underlagstak.

Fuktkvoten i underlagstak/takbjälkar uppmättes till 8 %.

Den upptäckta mikrobiella påväxten på underlagstaket är ett tecken på att vinden har tillförts eller tillförs fukt inifrån bostaden. Observera att besiktning av bostadens ventilationssystem inte har ingått i uppdraget.

För att komma tillrätta med detta kan fukttillförseln inifrån bostaden behöva minskas. Det kan göras genom att ventilationen i bostaden förbättras samt att eventuella otätheter i vindsbjälklaget (tak-/väggvinklar, taklucka med mera) tätas. Läs Anticimex faktablad om ouppvärmda vindsutrymmen för tips och råd.

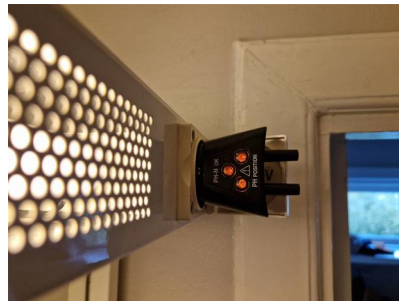
- Funktionskontroll av jordade eluttag.

Vid stickprovskontroll av jordade eluttag noterades att uttaget är ojordat.

Kontakta en elektriker för kontroll och åtgärd.

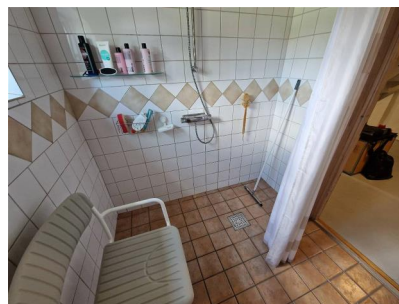
- Duschrummet har äldre tätskikt.
- Lokala bomljud/plattsläpp noterades på golv och vägg.

Eftersom funktionen, som innebär att tätskiktet ska vara vattentätt, kan vara nedsatt finns en ökad risk att vatten tränger igenom tätskiktet med vattenskador i omkringliggande konstruktioner som följd. Plattor riskerar också att släppa från underlaget i större omfattning.
