**Fastighetsuppgifter**

Svartmesen 2

Bäckeboatan 8A

| Besiktningsföretag | OBM i Karlstad AB |

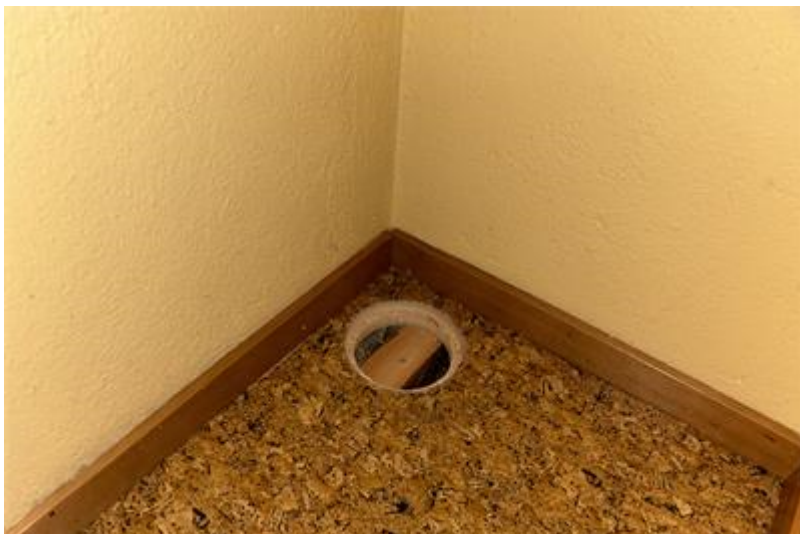
| Byggnadsdel | Uppreglat golv i Groventré |

Fuktkvoten i träregel uppmättes till 12% FK.

Den relativa fuktigheten i luft uppmättes till 50% RF vid en temperatur på 21°C.

Det kritiska gränsvärdet för mikrobiell tillväxt brukar anges till ca 17% fuktkvot (FK).

Uppmätt värde ligger under gränsvärdet för mikrobiell påväxt.

Notera att stickprovsmässig undersökning är utförd samt att mätvärden normalt sett kan variera över årstiderna.

Det förekommer uppreglade golv på betongplatta, vilket betecknas som en riskkonstruktion med avseende på fukt- och mikrobiella skador. För att säkert fastställa golvkonstruktionernas kondition och utförande krävs alltid en fortsatt teknisk undersökning. Se även info på protokollets näst sista sida Pos. 9.

För att säkert fastställa konstruktionens kondition och fuktstatus måste en mer omfattande undersökning utföras.
