**Fastighetsuppgifter**

Sänningared 1:17

Sänningared 114

## Bilaga 1 för kontroll av valda konstruktioner

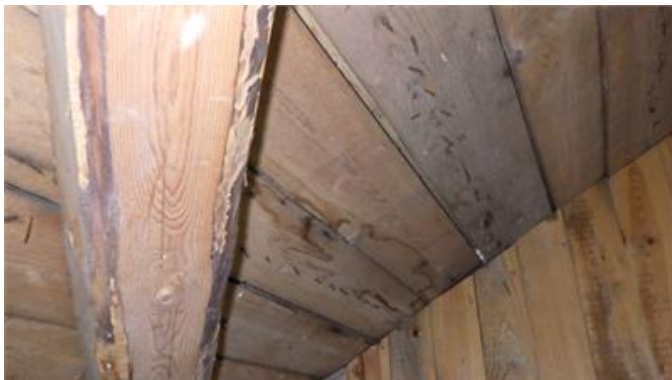
| Besiktningsresultat | | | | | |
|---|---|---|---|---|---|
| Förråd | | X | | | Missfärgningar noterades på underlagstaket. Se kommentar/riskanalys. |

Lokala missfärgningar i underlagstaket kommer troligtvis från tiden innan man lade om taket. Konturerna på missfärgningarna kan tex ritas in för bättre kontroll på fläckarna för att se om de förändras. Om missfärgningarna ökar i omfattning/storlek bör kontakt tas med en takläggare för att utreda orsak och omfattning.

Missfärgningar på underlagstak förråd övre plan.

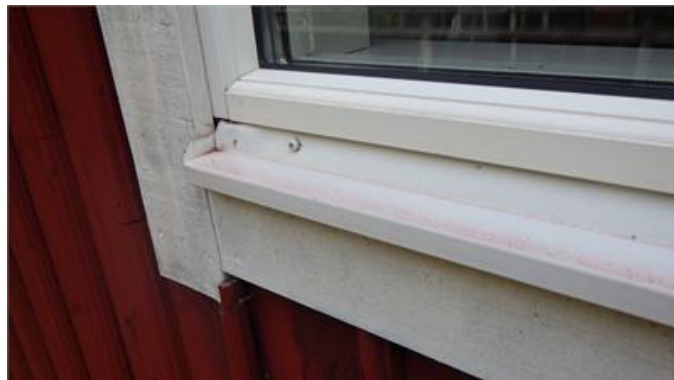
| Besiktningsresultat | | | | | |
|---|---|---|---|---|---|
| Fönster/Dörrar | | X | | | Underhållsbehov noterades på äldre fönster. Glaskassetter av äldre standard förekommer. Det finns inget underbleck på entrédörren. Otätheter förekommer. Se kommentar/riskanalys. |

När det finns brister i underhållet och kittningen av fönster och snickerier finns det en risk att man kan få skador i det organiska materialet vilket kan påverka byggnaden och inomhusmiljön negativt. Isolerkassetter kan med tiden tappa sin täthet och ge upphov till missfärgningar mellan fönsterrutorna. Fönster av aktuell typ förväntas ha en livslängd på ca 25-30 år. Plåtdetaljer skall hindra fukt att tränga in i angränsande konstruktioner. När plåtdetaljerna är otäta vid sina infästningar eller när de saknas eller när det finns otätheter vid/mellan anslutningar finns det en risk att vatten kan tränga in och orsaka skador som påverkar fastigheten och inomhusmiljön negativt.

Otättheter fönster.

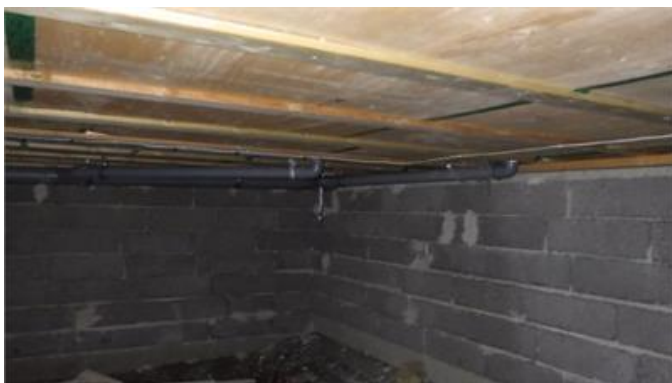
| Besiktningsresultat | | | | | |
|---|---|---|---|---|---|
| Kryppgrund | | | X | | Kryppgrunden bedöms som en riskkonstruktion. Fuktkvotsmätning är utförd. Se bilaga kontroll av konstruktion samt kommentar/riskanalys. |

Utifrån erfarenhet betraktas krypgrunder som riskkonstruktioner. På grund av förhöjd fuktstatus- dels orsakad av fuktvandring från marken och dels orsakad av uteluft som släpps in i grunden främst under den varma tiden av året – kan följdsador med negativ inverkan på såväl byggnaden som inomhusmiljön uppstå i utrymmet och angränsande konstruktioner (t.ex. överliggande bjälklag och uppreglad golvkonstruktion). Vidare är det känt att träskyddsbehandlat virke i många fall har medfört att en besvärande lukt har upplevts i byggnader. Det rekommenderas att denna besiktning kompletteras med en fördjupad undersökning för att utreda orsaken till samt omfattningen av de fuktrelaterade skadorna/bristerna.

Översiktsbild krypgrund (tillbyggnad).

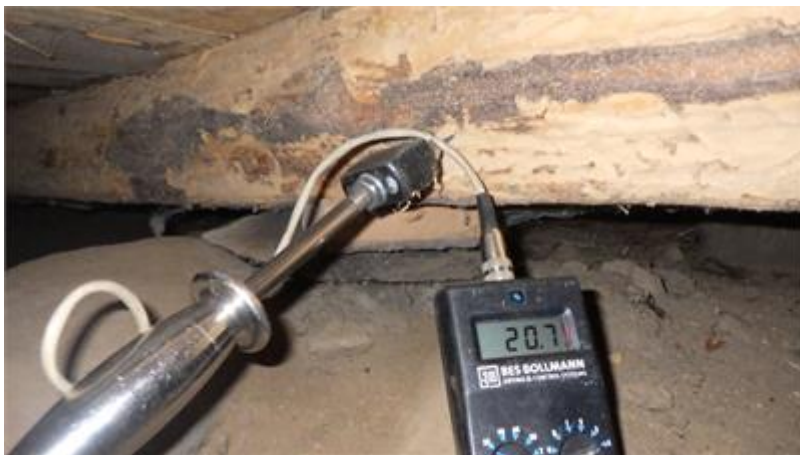
Samtliga mätningar är stickprovskontroller. Gränsen för mikrobiell påväxt i trä går vid ca 17% fuktkvot. Den äldre delen av byggnaden är uppförd på en naturstensgrund, marken utgörs av jord då det är låg höjd är det ej möjligt att kontrollera undersidan på hela bjälklaget. Blindbotten består av brädor. Mätning utfördes i blindbotten samt i bärlinor som består av stockar. Fuktkvoten uppmättes till ca 21%. I den tillbyggda delen av byggnaden utgörs mark av jord/sand och stödmurar består av murverk och blindbotten av träfiberskivor samt brädor (träskyddsbehandlade). Mätning utfördes i bjälklag och fuktkvoten uppmättes till mellan 17%-20%.

Utifrån erfarenhet betraktas krypgrunder som riskkonstruktioner. På grund av förhöjd fuktstatus- dels orsakad av fuktvandring från marken och dels orsakad av uteluft som släpps in i grunden främst under den varma tiden av året – kan följdskador med negativ inverkan på såväl byggnaden som inomhusmiljön uppstå i utrymmet och angränsande konstruktioner (t.ex. överliggande bjälklag och uppreglad golvkonstruktion). Vidare är det känt att träskyddsbehandlat virke i många fall har medfört att en besvärande lukt har upplevts i byggnader. Det rekommenderas att denna besiktning kompletteras med en fördjupad undersökning för att utreda orsaken till samt omfattningen av de fuktrelaterade skadorna/bristerna.
