**Fastighetsuppgifter**

Sintorp 1:20

Landbergavägen 42

| Uppdragsnummer | O33225 |

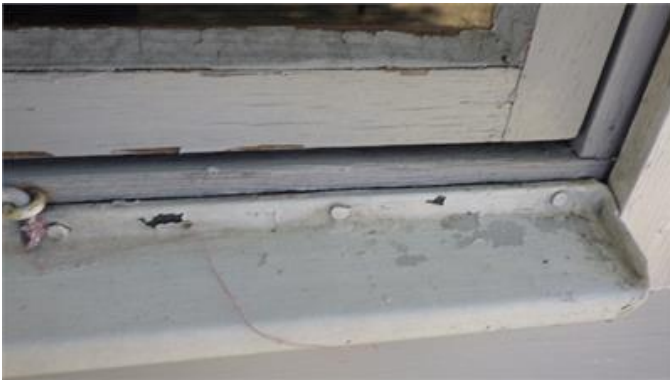
| Besiktningsresultat | | | | | |
|---|---|---|---|---|---|
| | | x | | | Underhållsbehov samt otätheter noterades. Det förekommer fönster utan underbleck eller är bristfälligt monterade. Se kommentar/riskanalys. Glas i våtrum är sprucket. |

Otättheter vid fönster.

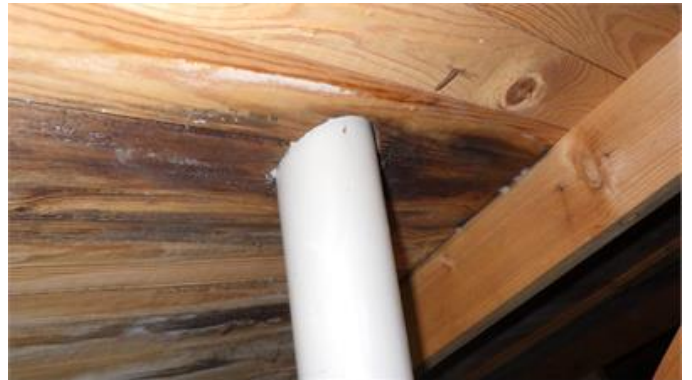
| Besiktningsresultat | | | | | |
|---|---|---|---|---|---|
| Nockvind Storstuga | | x | | | Missfärgningar noterades på nockvindens underlagstak, lokalt vid avloppsluftare. Se kommentar/riskanalys. |

Missfärgningar i underlagstaket kommer troligtvis från tiden innan man lade om taket. Konturerna på missfärgningarna kan tex ritas in för bättre kontroll på fläckarna för att se om de förändras. Om missfärgningarna ökar i omfattning/storlek bör kontakt tas med en takläggare för att utreda orsak och omfattning.

Missfärgningar vid avloppsluftare inockvind.

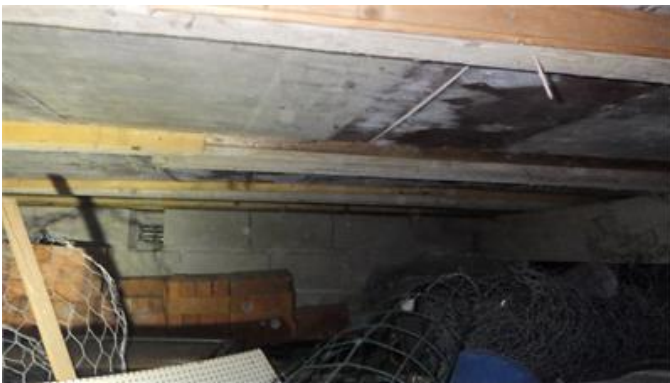
| Besiktningsresultat | | | | | |
|---|---|---|---|---|---|
| Krypgrunder | | | x | | Krypgrunder bedöms som riskkonstruktioner. Fuktqvotsmätning är utförd. Se bilaga kontroll av konstruktion samt kommentar/riskanalys. |

På grund av förhöjd fuktstatus- dels orsakad av fuktvandring från marken och dels orsakad av uteluft som släpps in i grunden främst under den varma tiden av året – kan följskador med negativ inverkan på såväl byggnaden som inomhusmiljön uppstå i utrymmet och angränsande konstruktioner (t.ex. överliggande bjälklag och uppreglad golvkonstruktion). Vidare är det känt att träskyddsbehandlat virke i många fall har medfört att en besvärande lukt har upplevts i byggnader. För att på bästa sätt förhindra ett fuktigt klimat i grunden måste den relativa fuktigheten understiga 70 % (ca 15 % FK). Detta utförs genom att montera in en fast installation av en sorptionsavfuktare i grunden. Därefter kompletteras allt byts den ålderbeständiga plastfolien på marken i hela grunden och otätheter/ventiler i grundmuren noggrant tätas.

Översiktsbild krypgrund under lillstuga.

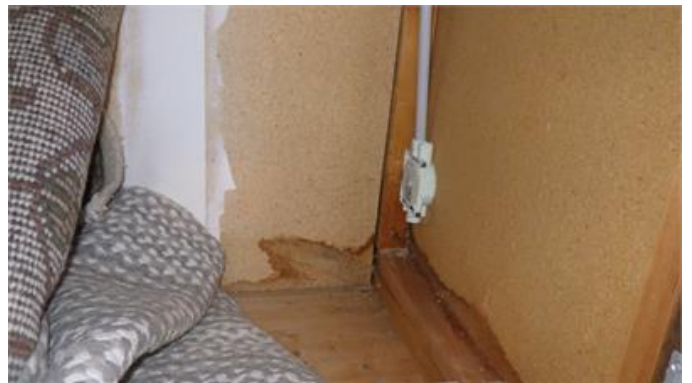
| Besiktningsresultat | | | | | |
|---|---|---|---|---|---|
| Sovrum 1 | | x | | | Missfärgningar noterades i nederdel av garderob som vetter mot våtrum. Ingen förhöjd fuktindikation vid besiktning. |

Missfärgningar i garderob som vetter mot våtrum.

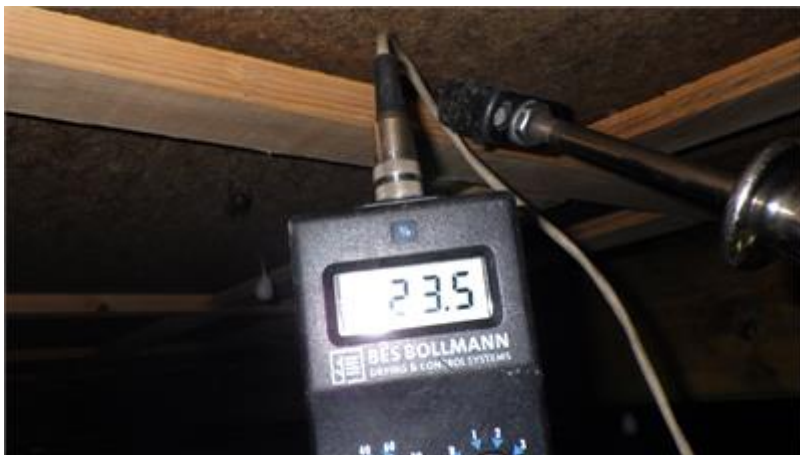
Samtliga mätningar är stickprovskontroller. Gränsen för mikrobiell påväxt i trä går vid ca 17% fuktkvot. Krypgrunden är uppdelad i tre delar varav den mellan lillstuga och storstuga ej är möjlig att komma in i då de ej finns någon lucka. Marken utgörs av sand/jord, stödmurar består av murverk och blindbotten av träfiberskivor samt brädor, delvis träskyddsbehandlade. I krypgrund under lillstuga kändes en avvikande lukt vid inträde, det förekommer löst liggande organiskt material i utrymmet. Fuktkvoten mättes i bjälklag ca 23%. I krypgrund under storstuga mättes fuktkvot i bjälklag samt syllar och uppmättes till mellan ca 23%-26%.

På grund av förhöjd fuktstatus- dels orsakad av fuktvandring från marken och dels orsakad av uteluft som släpps in i grunden främst under den varma tiden av året – kan följdskador med negativ inverkan på såväl byggnaden som inomhusmiljön uppstå i utrymmet och angränsande konstruktioner (t.ex. överliggande bjälklag). Vidare är det känt att träskyddsbehandlat virke i många fall har medfört att en besvärande lukt har upplevts i byggnader. För att på bästa sätt förhindra ett fuktigt klimat i grunden måste den relativa fuktigheten understiga 70 % (ca 15 % FK). Detta utförs genom att montera in en fast installation av en sorptionsavfuktare i grunden. Därefter kompletteras allt byts den ålderbeständiga plastfolien på marken i hela grunden och otätheter/ventiler i grundmurar noga tätas.
