# Besiktningsprotokoll

Anticimex Försäkringsbesiktning i samarbete med Fastighetsbyrån

| Fastighetsbeteckning:<br>Sjutolfts-Sävsta 1:37 | |

| Besiktningsdatum:<br>2026-08-11 | Protokollnummer:<br>69865258 |

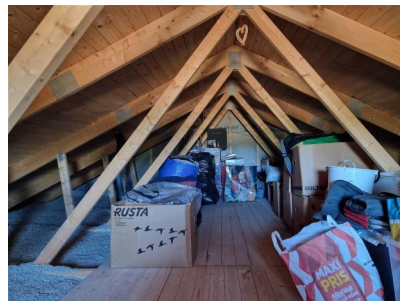
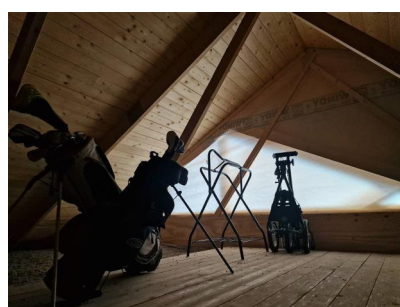
### Utvändigt / Vind

Vid kontroll av vinden uppmättes fuktvärden under kritisk fuktnivå för mikrobiell tillväxt och en normal lukt upplevdes. Fuktkvoten i underlagstak/takbjälkar uppmättes vid besiktningstillfället till under 6 %. Detta värde varierar dock under året beroende på årstid och utomhusklimat.

Gränsvärden för mikrobiell tillväxt.

Det finns risk för mikrobiell tillväxt om den relativa fuktigheten (RF) i den omgivande luften är över 75 %. I furuvirke motsvarar det en fuktkvot (FK) på 17 %.
