# Besiktningsprotokoll

Anticimex Försäkringsbesiktning i samarbete med Fastighetsbyrån

| Fastighetsadress:<br>Sundshult 9 | |

| Besiktningsdatum:<br>2026-08-11 | Protokollnummer:<br>69852983 |

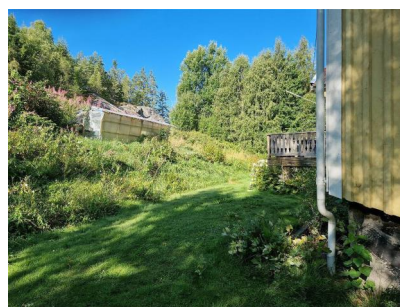
Marken lutar mot huset.

Markens lutning mot huset kan medföra en ökad fuktbelastning mot huset.

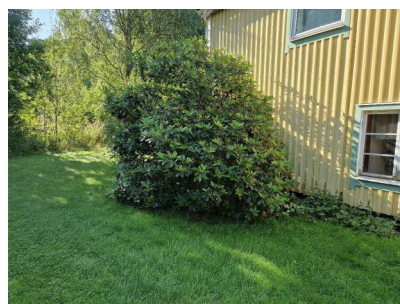
Växter och rabatter intill huset.

Växter och rabatter intill huset är olämpligt då fuktrelaterade skador kan uppkomma.

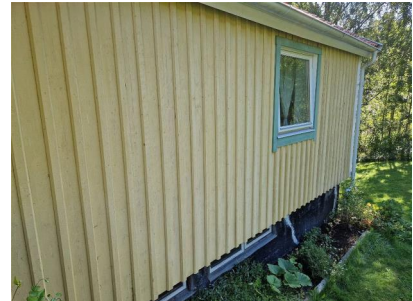
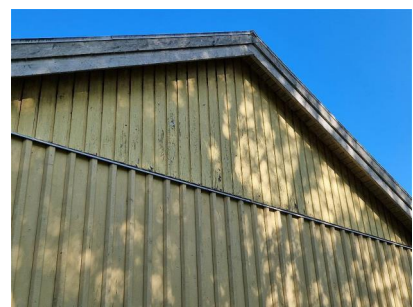
Fasadpanelen är i behov av underhåll.

Underhåll och målning rekommenderas för att undvika rötskador.

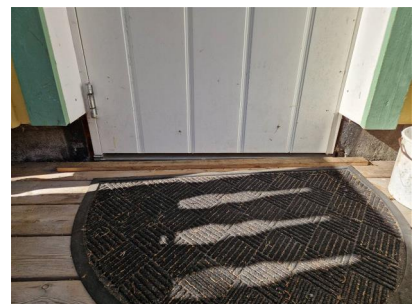
Entrédörr i suterrängplan är tätad med fogsium, här finns inga plåtar eller foder. Tröskelbleck saknas.

Ovannämnda brister medför en ökad risk att vatten tränger in samt att kallras uppkommer.

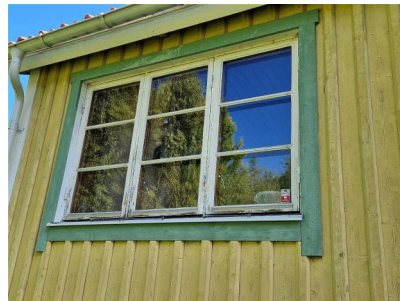
Fönster är i behov av underhåll.

Underhåll och målning rekommenderas för att undvika skador.

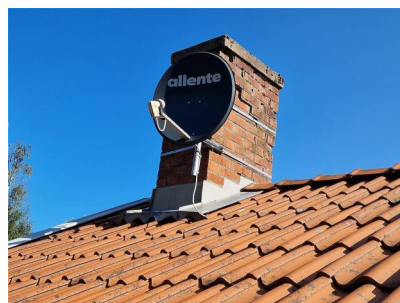
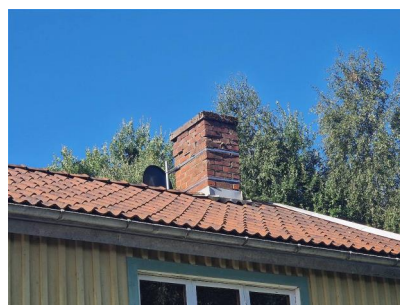
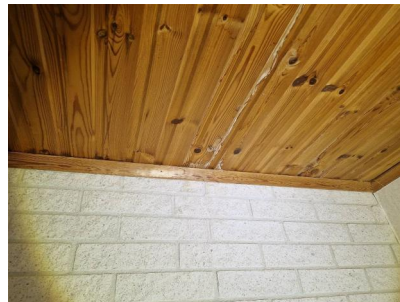
- Skorstenen är i ett dåligt skick och kransplåtar är bristfälliga, invändigt runt murstocken finns fuktfläckar på innertak.
- Vindskivor är i behov av underhåll.
- Taket är endast besiktat från uppställd stege från takfot och från marknivå då glidskydd och taksteg saknas.

Det rekommenderas att en fackman kontaktas för omfattning och lämpliga åtgärder.

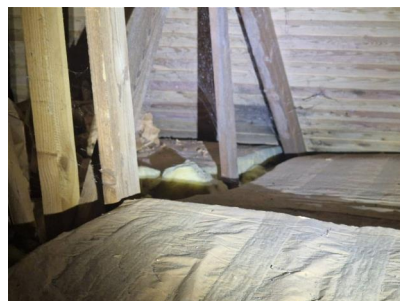
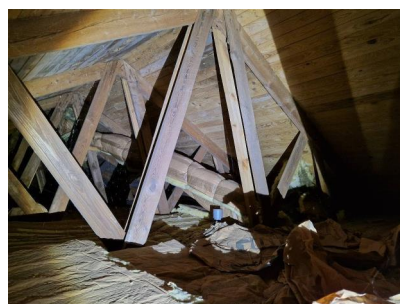
- Mikrobiell påväxt finns på underlagstaket.
- En ventilationskanal avslutas på vinden.
- Vinden är endast besiktad från vindsluckan då landgång saknas.

Den mikrobiella påväxten indikerar att vinden tillförs fukt inifrån bostaden.

Det är olämpligt att avsluta en kanal på vinden då fuktrelaterade skador kan uppkomma.

För att komma tillrätta med detta behöver fukttillförseln inifrån bostaden minskas. Detta kan utföras genom att ventilationen i bostaden förbättras samt att eventuella otätheter i vindsbjälklaget (tak-/väggvinklar, taklucka med mera) tätas.

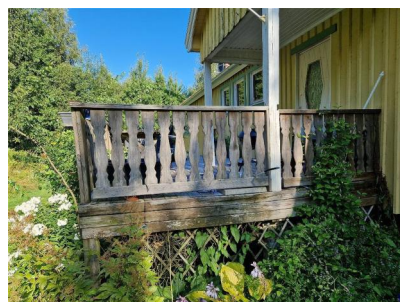
Altanen har satt sig.

Om detta skall åtgärdas rekommenderas att en snickare kontaktas.

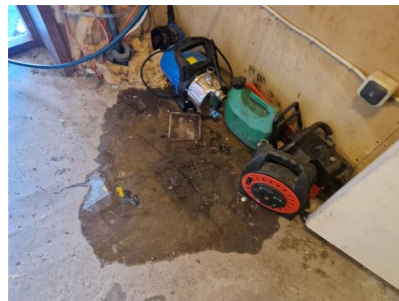
Avvikande avloppslukt upplevdes i huset. Avlopp är täta och avlopp har trängt upp i golvbrunnar.

För orsak omfattning och lämpliga åtgärder rekommenderas att en fackman kontaktas för en vidare undersökning.

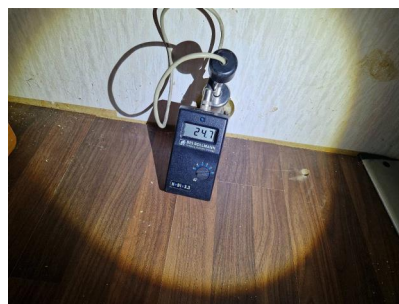
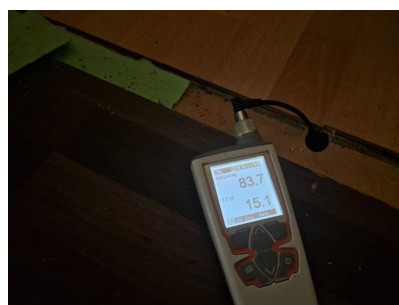
- Vid kontroll av golv och väggkonstruktioner uppmättes förhöjda fuktvärden och mikrobiell lukt upplevdes. Fuktkvoten uppmättes till 25% i väggregel. I golvkonstruktionen uppmättes den relativa fuktigheten till 84%. Risk för mikrobiell tillväxt föreligger om den relativa fuktigheten överstiger 75% vilket motsvarar en fuktkvot 17%.
- Väggregel ser ut att vara fuktskadad.
- Golven är inte raka och har satt sig.

För orsak, omfattning och lämpliga åtgärder rekommenderas att en fördjupad undersökning utförs.

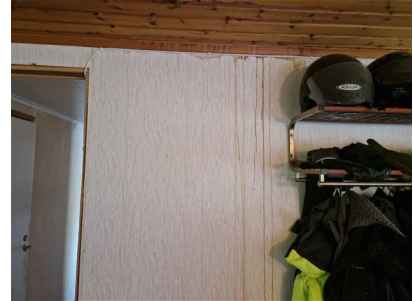
Rinnmärke på vägg, se position upplysningar.

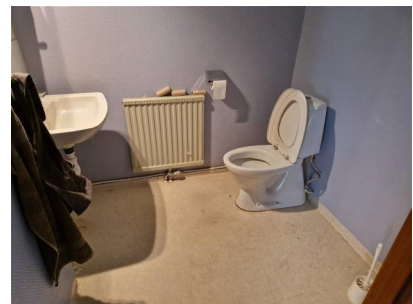
Toalettstolen är lös.

För att undvika rörbrott och läckage rekommenderas att toalettstolen förankras.

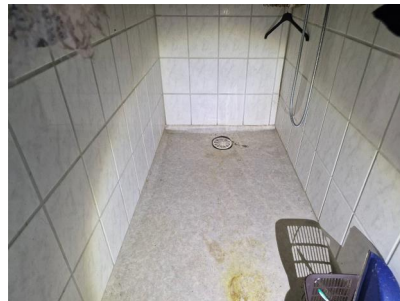
- Äldre tätskikt.
- Äldre golvbrunn med förhöjningsring, brunnen är även placerad nära vägg.
- Endast golvbrunn vid dusch med en sarg mellan dusch och övrig golvyta.
- Rör genomföring genom golvytan i form av radiatorrör.

Ovannämnda brister medför en risk för läckage och fuktskador.

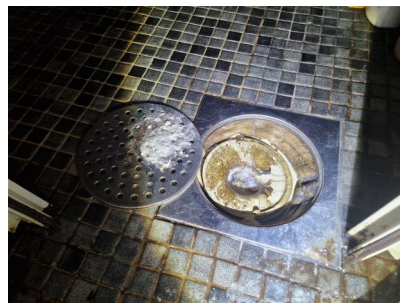
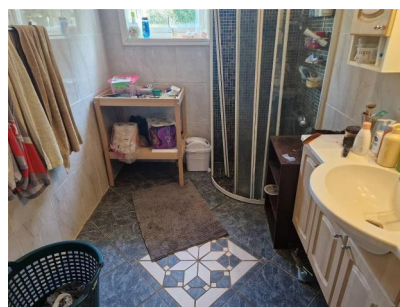
- Klämring saknas vid anslutning av tätskikt i golvbrunnen.
- Hela golvytan lutar inte mot golvbrunnen.
- Ojordat eluttag.

Ovannämnda brister medför en risk för läckage och fuktskador. För lämplig åtgärd rekommenderas att en fackman kontaktas. Även en elektriker behöver kontrollera och åtgärda eluttaget.

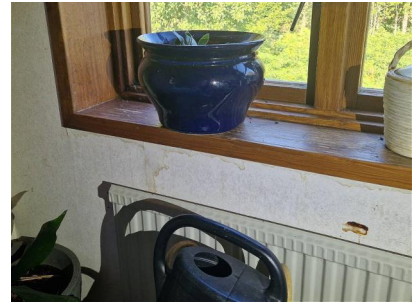
Fuktfläckar på innertak, se position tak

Fuktfäckar på vägg under fönster, se position upplysningar.
