# Besiktningsprotokoll

| Fastighetsbeteckning:<br>Holmåker 1:14 | |
| Fastighetsadress:<br>Liared Holmåker 114 | |

| Besiktningsdatum:<br>2026-08-06 | Protokollnummer:<br>69819365 |

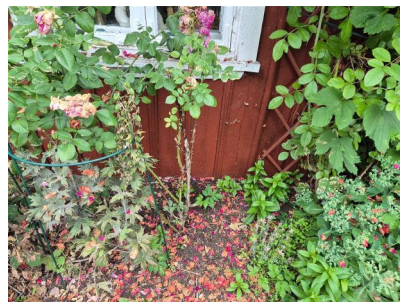
Växter finns i anslutning till byggnaden och växer även på delar av fasaden.

När det finns rabatter och växter nära byggnaden finns risk att fukt stannar kvar i väggarna. Detta kan i sin tur orsaka invändiga fuktskador. Växternas rötter kan också skada grundmuren och sätta dräneringsledningen ur funktion.

Området närmast huset rekommenderas att vara fritt från växtlighet.

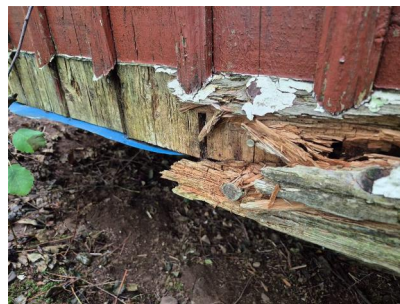
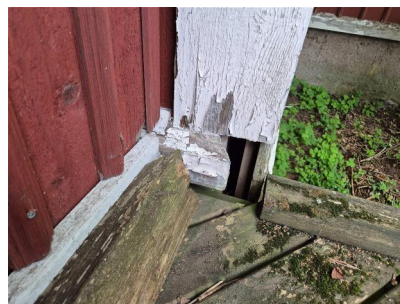
Rötskador i panel, främst i offerbrädor.

Lockbrädor som sitter snett/ej är fastspikade vilket leder till otäheter i fasaden

Vindsskivor och knutbrädor som är i behov av underhåll. Samt otäheter vid anslutningar till dörrar, hörn och liknande.

Det rekommenderas att hela fasaden går över och att rötskadade brädor byts ut. I samband med detta kontrolleras bakomliggande konstruktioner för eventuella följdskador. Vidare behöver brädor spikas fast och otätheter åtgärdas samt målning och underhåll av främst de vitmålade fasadpartierna som vindsskivor och knutbrädor.

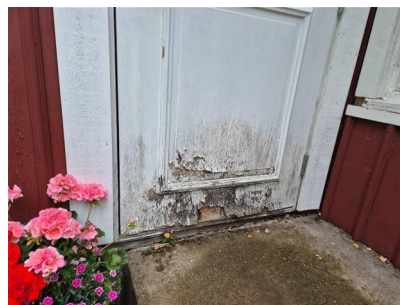
Ytterdörren till den äldre entrén samt dörren till uterummet är i dåligt skick. Det rekommenderas att dörrarna byts ut. I samband kontrolleras kringliggande konstruktioner för eventuella följdskador.

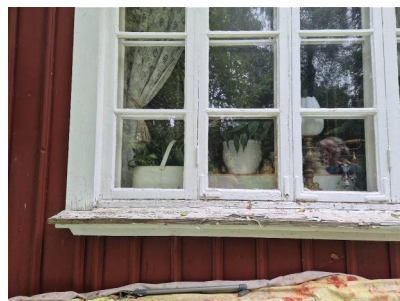
Fönster inklusive karmar, foder och bleck har färgsläpp och torrsprickor.

Fönsterbågar och fönsterkarmar där målningsbehov finns riskerar att få fukt- och rötskador på grund av sämre vattenavvisande förmåga.

För att öka livslängden på fönster rekommenderas målning och underhåll.

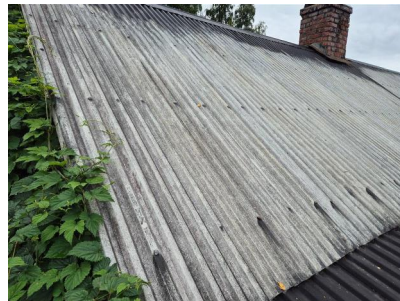
Plåttakets infästningar, främst på det äldre taket, har delvis rostangrepp och plåten har färgsläpp.

Brister i taktäckningen kan leda till att regn- eller smältvatten tränger ner i underliggande takkonstruktion och orsakar fuktskador.

Vidare är yttertaket på huvudhuset äldre vilket också kan innebära sämre täthet och på sikt innebära att ett takbyte blir aktuellt.

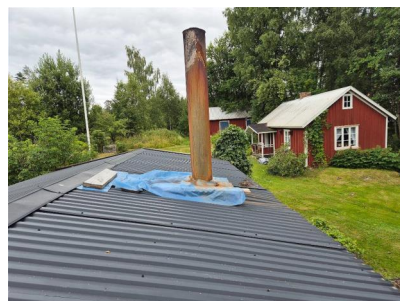
Murstocken tillhörande den äldre husdelen har sprickor och otätheter, tegel vittrar och väderskydd saknas.

Skorstenen till den nyare delen (som obesörjer pannan) Har otätheter mellan plåt och tak och en tillfällig lösning med plast har monterats. Detta behöver åtgärdas fackmässigt för att minska risken för inläckage.

Kontakta entreprenör för bedömning och lämpliga åtgärder.

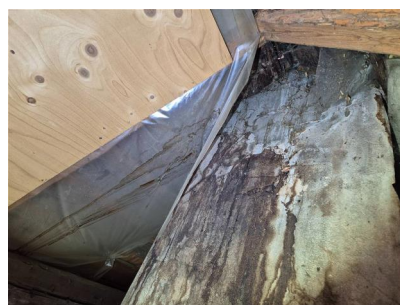
Underlagstaket har äldre fuktfläckar.

Då huvudhuset är över 100 år gammalt är fuktfläckar normalt ingenting att oroa sig över. Inga förhöjda fuktvärden noterades i fläckarna vid besiktningen.

Vinden är delvis tilläggsisolerad mot underlagstaket. Detta gör underlagstaket svårare att inspektera och tar längre tid att upptäcka takläckage.

Det noterades att puts släpper från murstocken och att en tillfällig lösning med plast har monterats. Här rekommenderas en ordentlig genomgång av murstocken och att en entreprenör kontakts för bedömning av vad som bör göras. Se även notering under rubriken Utvändigt/ Tak.

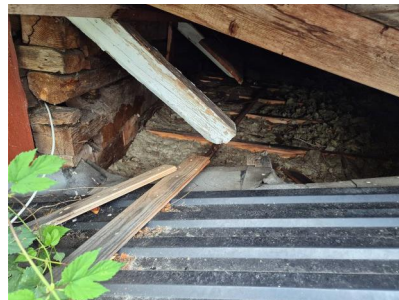
I anslutning till ett av tillbyggena är fasaden öppen in till en del av vindsutrymmet. Detta kan leda till fuktrinrängning med fuktskador i bjälklagskonstruktionerna som följd.

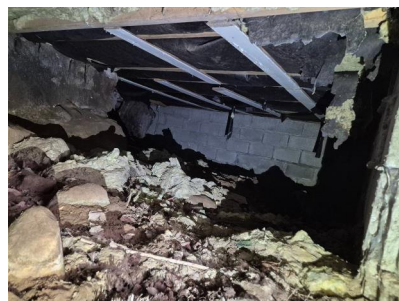
Uteluftsventilerade kryppgrunder med bjälklag av organiskt material har ofta fuktskador på grund av naturlig fuktpåverkan. Detta kan resultera i mikrobiella skador.

Vid besiktning av torpargrunden noterades organiskt material på marken, delvis fuktig jord, trossbotten där pappen som håller upp bjälklagets isolering har gått sönder på ett flertal ställen och där delvis hänger isoleringen. Under burspråket har man monterat plast för att hålla uppe isolering. Fuktmätning i kryppgrunden låg på 19% vilket är över gränsvärdet för mikrobiell tillväxt. Hela grunden har inte inspekterats på grund av delvis låg höjd.

Vi rekommenderar en fördjupad undersökning för att bedöma orsak och omfattning, kontroll av hela grunden samt ett åtgärdsförslag.

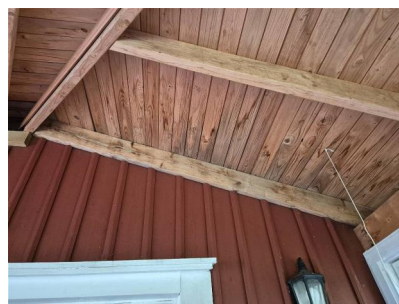
Uterummets pappbeklädda tak har otätheter. Pappen är felaktigt uppvisen mot fasad. Inne i utrymmet noterades fukfläckar på underlagstaket.

Det rekommenderas att taket gås över och att brister åtgärdas. Kontakta fackman för bedömning och rätt åtgärdsförslag.

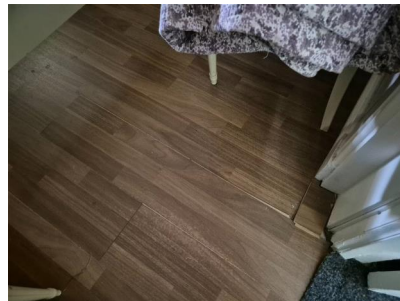
Ytskiktet har gått isär vid dörr in till utrymmet. Detta bedöms inte bero på någon fuktskada utan vara en estetisk skada.

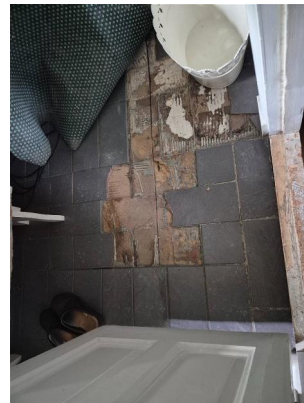
Golvet i utrymmet är ojämnt och klinkerplattor har släppt. Detta skedde i samband med vattenskadan i tvättstugan. Inga förhöjda fuktvärden noterades vid besiktningen. Då ingen åtgärd har utförts i utrymmet rekommenderas en vidare undersökning med bedömning och korrekt åtgärdsförslag.
