**Fastighetsuppgifter**

Fastighetsbeteckning  
Hälsövården 83  
Adress  
Pimpstensvägen 7  
16861 Bromma

| Uppdragsnummer | AB7797 |
| Besiktningsdatum | 2026-08-11 |

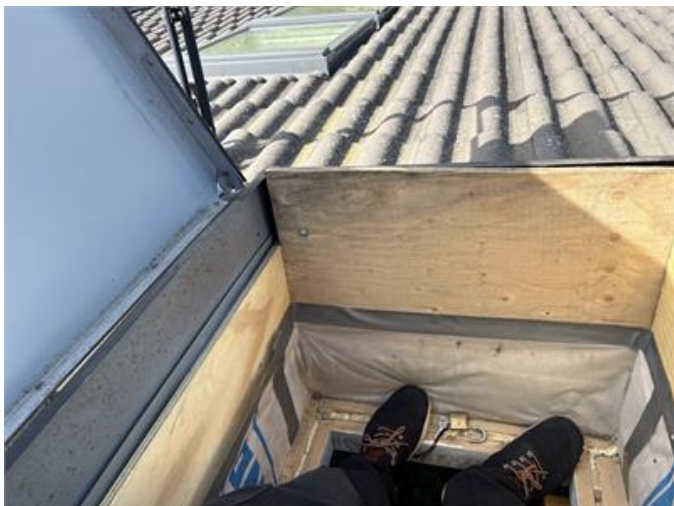
| Besiktningsresultat | | | | | |
|---|---|---|---|---|---|
| | | X | | | Mindre rinnmärken noterades i anslutning till vindslucka/taklucka, Torrt vid fuktindikering. Se även under rubriken Tak. |

Bild visar mindre missfärgningar insida av taksarg

| Besiktningsresultat | | | | | |
|---|---|---|---|---|---|
| | | | X | | Plåtar kring takluckans sarg sitter löst monterade och glipar något vilket bör ses över och åtgärdas. |
