# Besiktningsprotokoll

Anticimex Försäkringsbesiktning i samarbete med Fastighetsbyrån

| Fastighetsadress:<br>Signalvägen 12 | |

| Besiktningsdatum:<br>2026-08-12 | Protokollnummer:<br>69865143 |

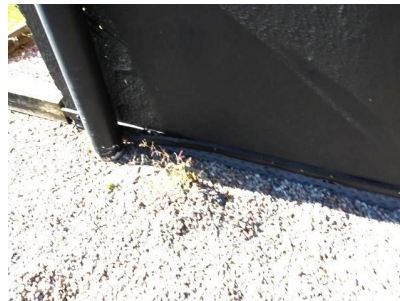
Utvändigt fuktskydd ligger oskyddat ovan mark.

Risk finns att det utvändiga fuktskyddet skadas och funktionen försämras.

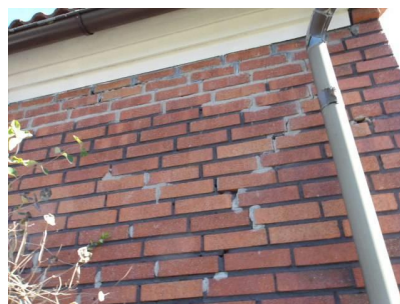
Sprickor finns i tegelfasaden.

Dessa bedöms inte ha lett till bakomliggande skador.

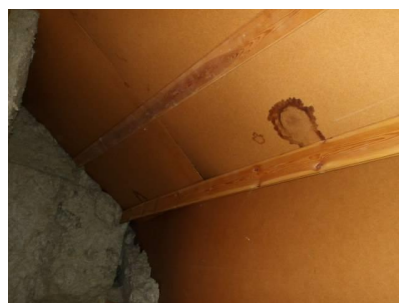
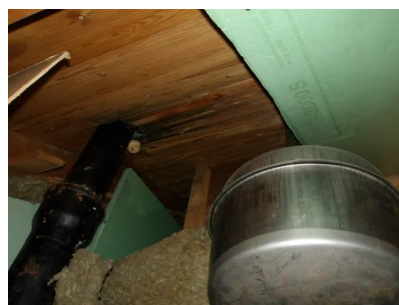
Fuktfläckar noterades på masonitskivor och vid rör genomföring i yttertak.

Bedöms vara äldre fläckar och uppstått innan takbyte.

Inga förhöjda fuktvärden uppmättes vid besiktningen.

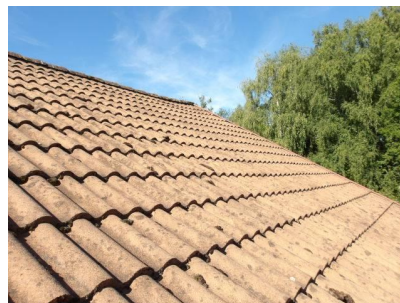
Mosspåväxt finns på takpannor.

För att öka livslängden på taket rekommenderas att mossan tas bort från takpannorna.

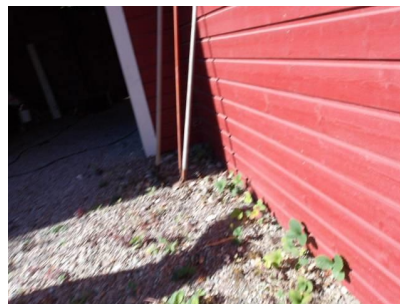
Avståndet mellan fasadbeklädnaden och marken är inte tillräckligt.

Eftersom fasadbeklädnaden avslutas för nära mark finns risk för att fukt från marken suggs upp i fasadpanelens nederkant. Detta kan orsaka fuktrelaterade skador i fasadbeklädnaden och bakomliggande konstruktioner.

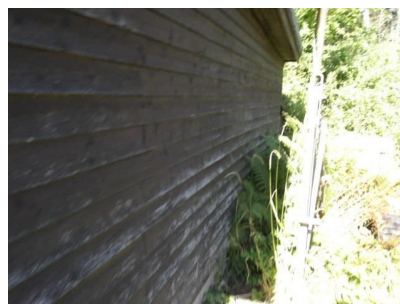
Vanligt underhållsbehov på del av fasad, målning.

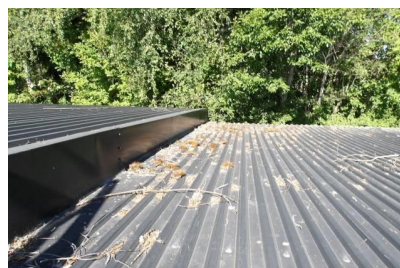
Hängränna saknas på del av byggnad.

När hängrännor saknas utsätts fasad och grund för ökad fuktbelastning, vilket i sin tur kan leda till fuktskador i bakomliggande konstruktioner.

Låglutande tak har fel taktäckning.

Taktäckningen av plåt är inte anpassad till taklutningen. Risk finns för läckage med fuktskador som följd.

Skräp finns på takplåten.

Städa bort skräp så regn och smältvatten rinner undan.

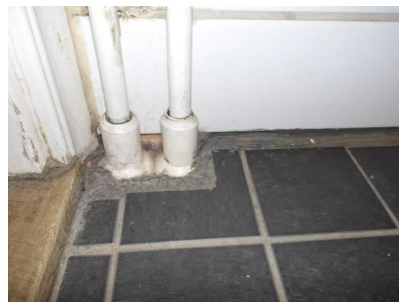
Rör genomföring finns i golv.

Rör genomföringar i golv medför en ökad risk för att vatten tränger ner i omkringliggande konstruktioner och orsakar fuktskador.

Golvbrunn mot brunnen i duschzon, i övrigt lutar det mot centrala golvet.

Duschen är placerad nära ett fönster.

För att minska risken för fuktskador på fönster och väggkonstruktion rekommenderas att man skyddar fönstret mot vattenbegjutning.

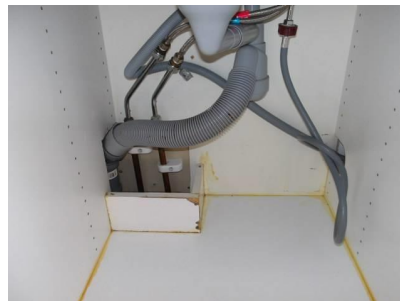
Fuktskydd saknas i diskbänksskåp och under kylskåp.

Utan fuktskydd är det svårt att upptäcka läckage från rörledningar. Vatten kan då tränga in i omkringliggande konstruktioner och orsaka fuktskador.

För att upptäcka eventuella läckage, installera ett fuktskydd.

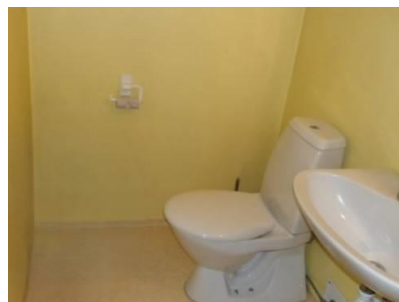
Fuktindikering i utrymmet gav inga förhöjda fuktindikationer.

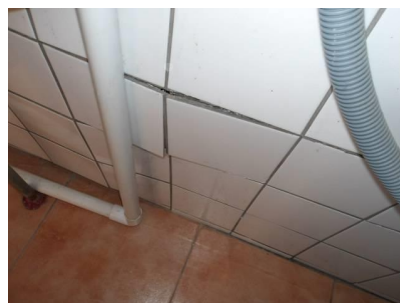
Kakel har släppt från underlaget.  
Kakel släpper ibland av naturlig fuktpåverkan.

Bedöms som vanligt underhållsbehov.
