**Fastighetsuppgifter**

Roxnäs 3:263

Lostigen 10

| Besiktningsdatum | 2026-08-13 |

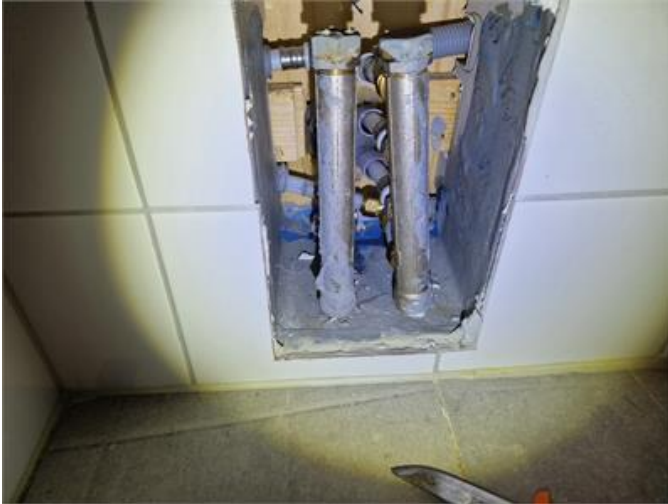
| Besiktningsresultat | | | | | |
|---|---|---|---|---|---|
| Badrum/Wc | | x | | | Vatteninstallationer i vägg är ej placerade i installationsskåp. Installationsutrymme saknar delvis tätskikt och är placerat i våtzon 1. Se även bild sid 5. |

Badrum/Wc:  
Vatteninstallationer i vägg är ej placerade i  
installationsskåp.

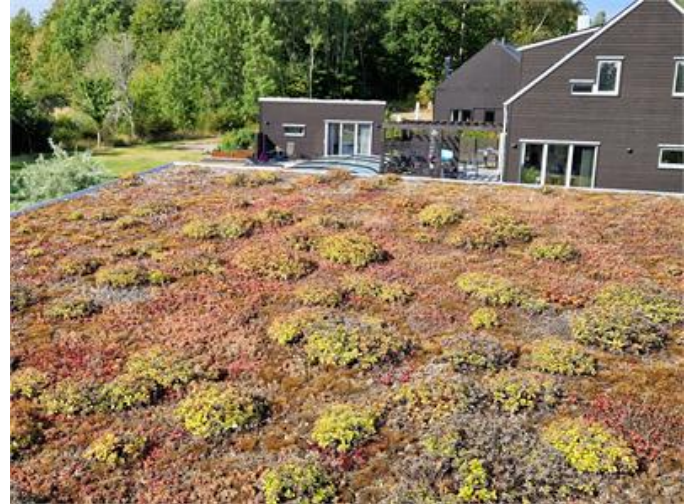
| Besiktningsresultat | | | | | |
|---|---|---|---|---|---|
| Carport | | X | | | Sedumtak.<br>Takkonstruktionen under ett s.k. sedumtak är ej möjligt att bedöma, se dock info gällande låglutande tak pos 1. på protokollets näst sista sida. Takduken på sedumtak har en betydligt längre livslängd än en normal tjärpapp. Se även bild sid 5. |

Carport:  
Sedumtak.
