# Besiktningsprotokoll

Anticimex Försäkringsbesiktning i samarbete med Fastighetsbyrån

| Fastighetsadress:<br>Pykstensvägen 9 | |

| Besiktningsdatum:<br>2026-08-12 | Protokollnummer:<br>69866774 |

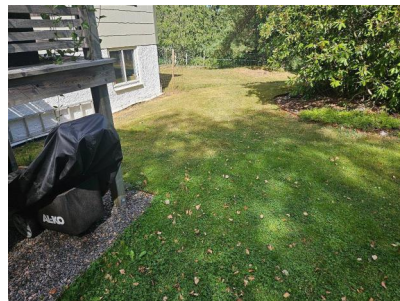
Marken lutar delvis mot huset.

Detta innebär en ökad fuktbelastning mot grunden vilket i sin tur kan orsaka fuktskador i huset.

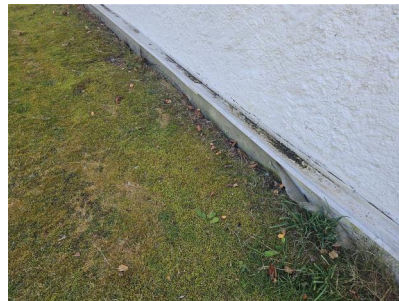
Utvändigt fuktskydd ligger oskyddat ovan mark och kantlist sitter bristfälligt monterat samt har bakfall.

Risk finns att det utvändiga fuktskyddet skadas och funktionen försämras.

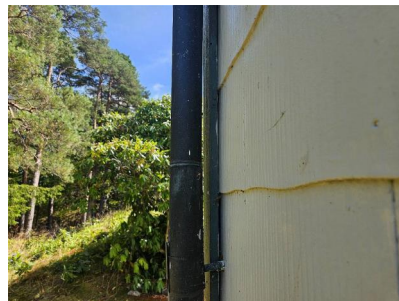
Fals på stuprör vänd mot fasad.

Falsen på stuprören kan med fördel vändas ut från fasaden för att lättare se om röret blivit skadat efter vinterns påfrestningar samt för att undvika skador på fasad vid ett eventuellt läckage.

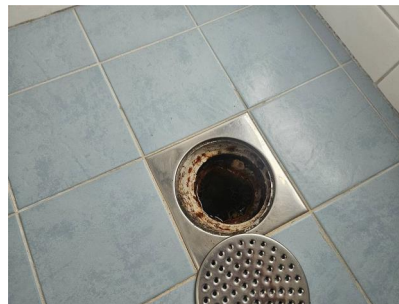
Gjutjärnsbrunnen är rostangripen.

Det finns risk att golvbrunnen rostar sönder med fuktskador som följd.

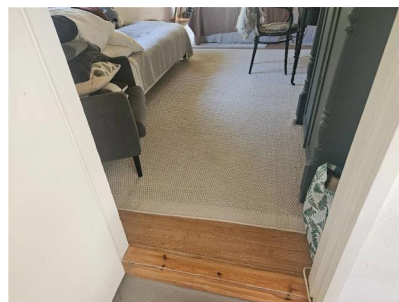
Betongplatta på mark med flytande golvspånskiva på cellplastisolering finns.

Vid kontroll av konstruktion noterades mikrobiell lukt i golv/väggvinkel. Observera att det inte finns ett underliggande regelverk av organiskt material varpå fuktkvotmätning inte utförts.

För att utreda orsaken till och omfattningen av den mikrobiella lukt som känns vid golv/väggvinkel rekommenderas att en fördjupad undersökning utförs.

Alternativt rekommenderas att flytande golvkonstruktioner av organiskt material mot betongplattan tas bort och ersätts med en fuktsäker konstruktion såsom anpassad luftgenomsläpplig matta eller liknande.

Det är även viktigt att underliggande betongplatta rengörs noggrant. I samband med detta skall underliggande konstruktioner kontrolleras för eventuella bakomvarande skador som inte gick att upptäcka okulärt vid besiktning.
