# Besiktningsprotokoll

Anticimex Försäkringsbesiktning i samarbete med Fastighetsbyrån

| Fastighetsadress:<br>Stabbläggargatan 6 | |

| Besiktningsdatum:<br>2026-08-11 | Protokollnummer:<br>69863771 |

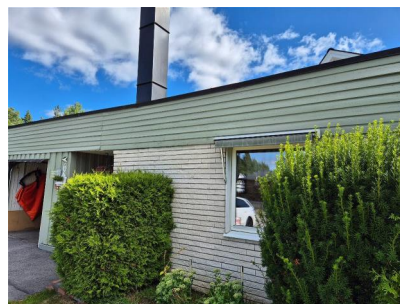
#### Utvändigt / Markförhållanden

Växter finns i anslutning till grundmuren och delvis på fasaden. När det finns rabatter och växter nära grundmuren/fasaden finns risk att fukt stannar kvar i väggarna. Detta kan i sin tur orsaka invändiga fuktskador. Växternas rötter kan också skada grundmuren och sätta dräneringsledningen ur funktion.

Området närmast huset rekommenderas att vara fritt från växtlighet.

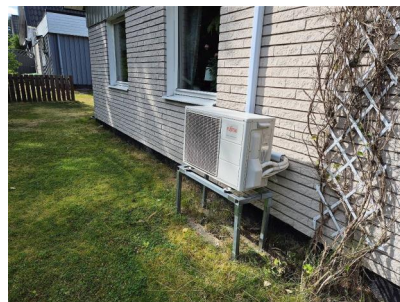
#### Utvändigt / Sockel

Vissa utedelar till luftvärmepumpar skapar mycket kondensvatten som hamnar mot underliggande/intilliggande fasad och sockel. Detta bidrar till ökar fuktbelastning mot intilliggande konstruktioner.

Om så är fallet även med denna anläggning bör man se till att leda bort vattnet. Observera att besiktning av byggnadens värmesystem eller värmepumpen inte har ingått i uppdraget.

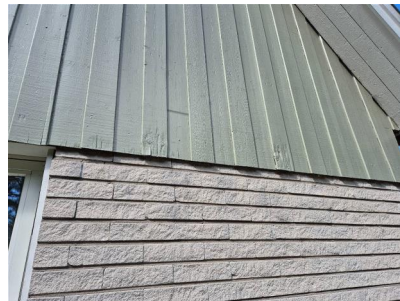
### Utvändigt / Fasad

Mindre rötskador finns i fasadpanelen. Dessa bedöms inte ha lett till bakomliggande skador.

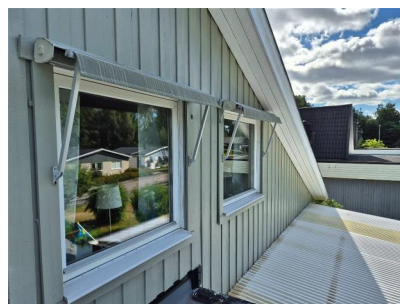
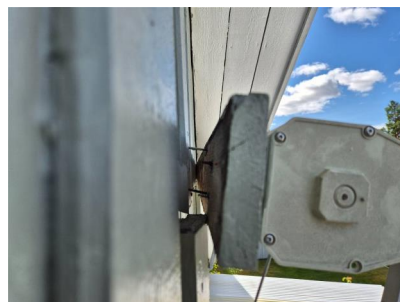
### Utvändigt / Fönster

Jag observerade att foder bakom markiser släppt på övre plan. Detta bör åtgärdas.

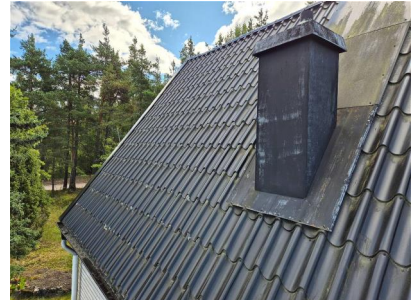
### Utvändigt / Tak

Besiktning av yttertaket har genomförts från mark samt från garagets tak. Inget finns att notera.

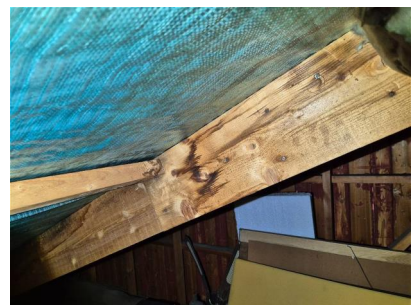
### Utvändigt / Sidovind

I sidovinden observerades lokala torra fuktfläckar på vissa takstolar. Då upplysning framkom om att yttertaket är renoverat bedöms detta ha uppstått innan takrenoveringen.

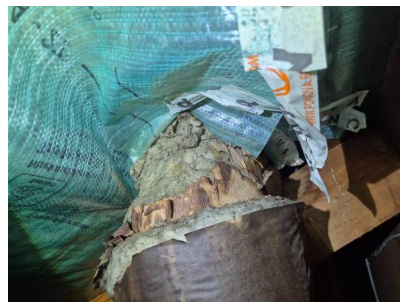
Vidare bör växtlighet i nära anslutning mot grunden/mot fasaden helst tas bort enligt vår uppfattning. Växterna kan skada intilliggande konstruktioner. Jag observerade också otätheter vid en takgenomföring för ett ventilationsrör i sidovinden på övre plan, tätningen bör förbättras. Som köpare till denna fastighet är det viktigt att ta del av hela protokollet, samt att säkerställa att man förstått innebörden av det som står skrivet.

Förbättra gärna tätningen runt takgenomföringen för ventilationsröret.

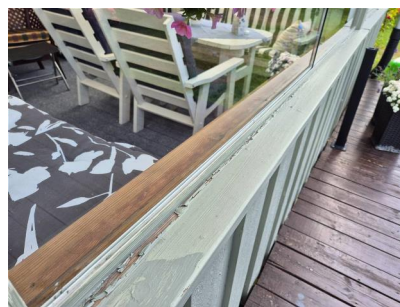
### Utvändigt / Inglasat uterum

Inglasade uterum / altaner är oftast inte byggda med samma byggstandard som huvudbyggnader. Exempelvis takkonstruktioner bedöms ofta bestå av underdimensionerade takbjälkar med långa spannvidder och ofta liten till ingen taklutning alls. Taken är ofta av plast som lätt spricker.

Vintertid bör man tänka på att ta bort snön för att inte bygga upp större snötyngder. Risk kan annars finnas för skador i takmaterial/takkonstruktioner. Ett visst målningsbehov finns på altanen.

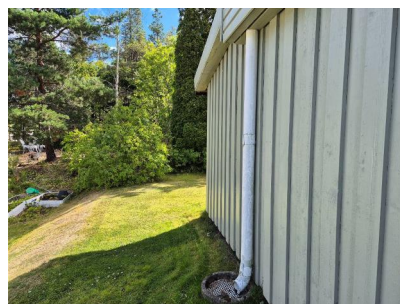
### Utvändigt / Garage utvändigt

Eftersom vatten från taket avleds med inbyggda hängrännor/invändiga stuprör finns en ökad risk för fuktskador i omkringliggande konstruktioner. Vanliga orsaker till fuktskador är läckage i skarvar på hängrännor och stuprör eller igensatta takbrunnar.

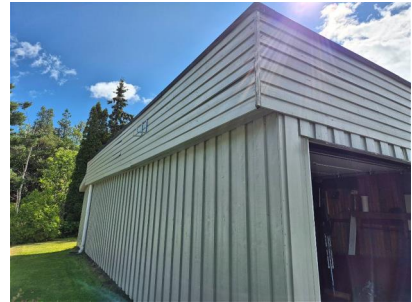
Ett visst underhållsbehov finns på taksargen runt yttertaket.

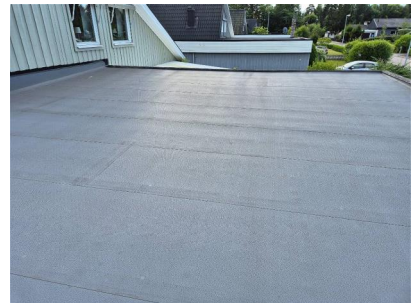
Besiktning av yttertaket har genomförts från taket. Inget finns att notera på taktäckningen.

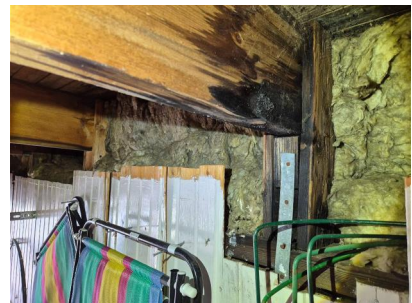
### Utvändigt / Garage invändigt

I garaget inntak finns torra fuktfläckar och mindre rötskador på insida yttertak sannolikt efter ett gammalt takläckage. Se gärna över och förstärk/byt ut (om möjligt) skadat material på sikt.

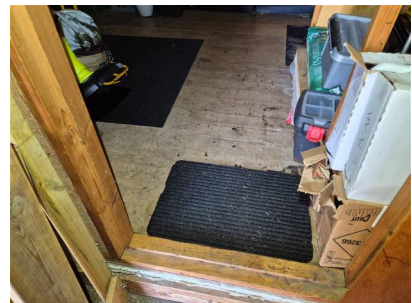
I förrådet finns en uppreglad golvkonstruktion vilket betraktas som en riskkonstruktion. Naturlig fuktpåverkan från marken kan skada golvkonstruktionen.

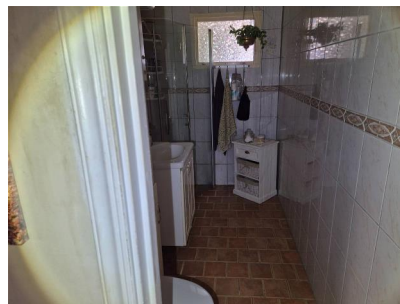
### Entréplan / Dusch/Toalett

Våtutrymmet har äldre yt-/tätskikt och en äldre golvbrunn. Golvbrunnen är inte utbytt i samband med renoveringen, tätskiktets anslutning i brunnen går inte att avgöra.

Vidare finns en rör genomföring i väggen i duschplatsen samt bristfällig golvlutning ner mot brunnen. Jag observerade också skruvhål i väggen utanför duschplatsen (troligen efter en tidigare duschvägg).

Eftersom funktionen, som innebär att ytskiktet/tätskiktet ska vara vattentätt, kan vara nedsatt finns en ökad risk att vatten tränger igenom ytskiktet/tätskiktet med vattenskador i omkringliggande konstruktioner som följd.

Ett förslag innan eventuell framtida renovering är att installera en duschkabin. Kabinen begränsar fuktbelastningen mot omkringliggande golv/väggytor.

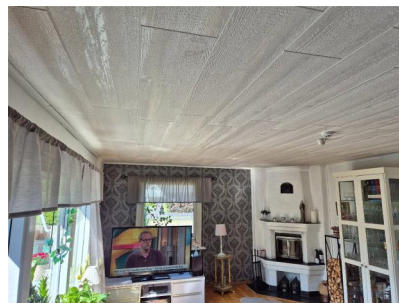
### Entréplan / Vardagsrum

Viss missfärgning observerades på innertaket vid braskaminen. Detta bedöms vara en mindre brist.
