**Fastighetsuppgifter**

Limkaret 6

Eldarevägen 33

| Uppdragsnummer | A37736 |

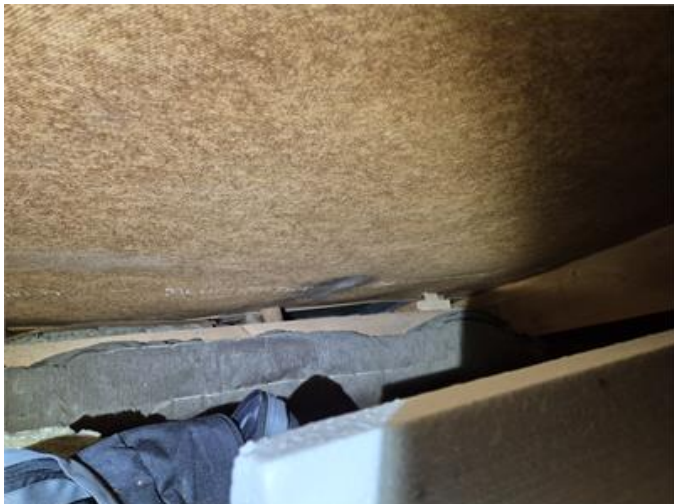
| Besiktningsresultat | | | | | |
|---|---|---|---|---|---|
| <b>Vind</b> | | X | | | Fuktfläckar förekommer på underlagstak av board, vilket är relativt normalt för konstruktionstypen. Takets insida bör regelbundet kontrolleras. Vinden besiktades från landgång. |

Bild från vinden.
