# Besiktningsprotokoll

Anticimex Försäkringsbesiktning i samarbete med Fastighetsbyrån

| Fastighetsadress:<br>Vesene Björkhem 2 | |

| Besiktningsdatum:<br>2026-07-09 | Protokollnummer:<br>69785293 |

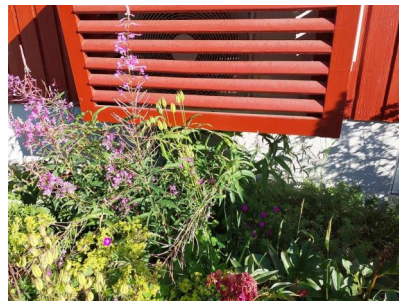
Kondensvatten från luftvärmepumpens utedel leds inte bort från husgrunden.

Detta medför ökad risk för att vatten tränger in i anslutande konstruktioner, vilket i sin tur kan leda till fuktrelaterade skador. Observera att besiktning av byggnadens värmesystem eller värmepumpen inte har ingått i uppdraget.

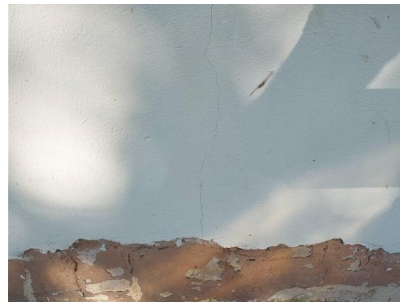
Sprickor finns i sockel.

Detta kan leda till fukt- och frysskador i konstruktionen.

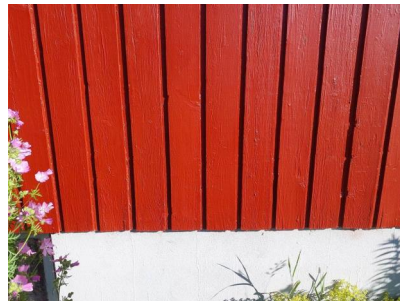
Fasadpanelen är i behov av målning/underhåll.

Träkonstruktioner där målningsbehov finns riskerar att få fukt- och rötskador på grund av sämre vattenavvisande förmåga. För att öka livslängden på träkonstruktionerna rekommenderas målning och underhåll.

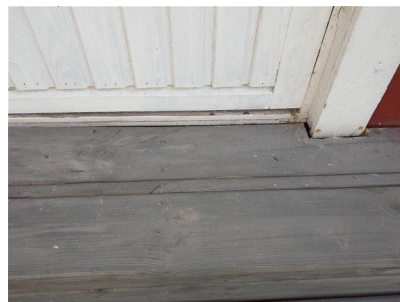
Tröskelbleck saknas under dörrar.

Avsaknad av tröskelbleck medför att det finns risk för att vatten kan rinna in och orsaka fuktskador på tröskel och/eller i kringliggande vägg och bjälklag.

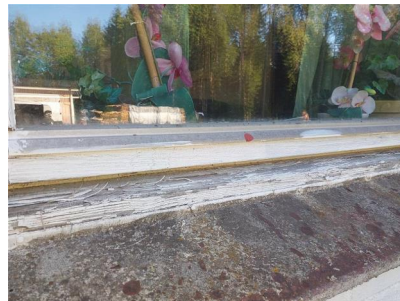
Fönster är i behov av målning/underhåll.

Fönsterbågar och fönsterkarmar där målningsbehov finns riskerar att få fukt- och rötskador på grund av sämre vattenavvisande förmåga.

För att öka livslängden på fönster rekommenderas målning och underhåll.

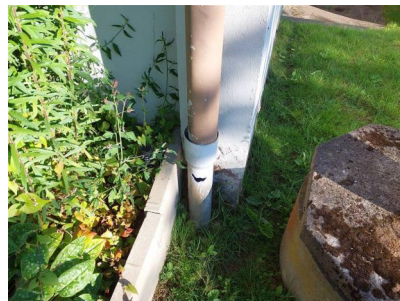
Lövsilar finns inte.

När det saknas lövsilar så finns det risk att det blir stopp i dagvattenledningen.

För att hindra stopp i dagvattenledningar rekommenderas komplettering av lövsilar.

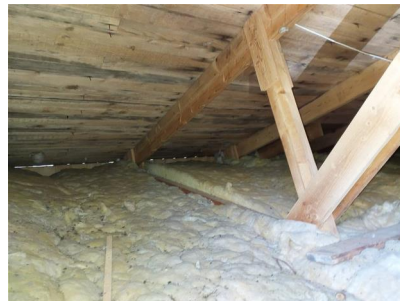
Mikrobiell påväxt finns på underlagstaket.

Detta kan vara ett tecken på att vinden tillförs fukt inifrån bostaden. Observera att besiktning av bostadens ventilationssystem inte har ingått i uppdraget.

För att komma tillrätta med detta kan fukttillförseln inifrån bostaden behöva minskas. Det kan göras genom att ventilationen i bostaden förbättras samt att eventuella otätheter i vindsbjälklaget (tak-/väggvinklar, taklucka med mera) tätas. Läs Anticimex faktablad om ouppvärmda vindsutrymmen för tips och råd.

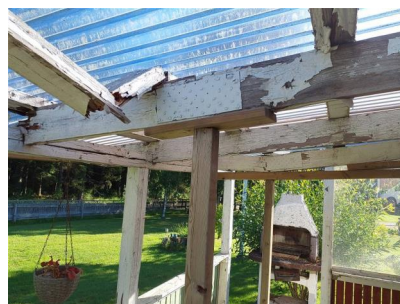
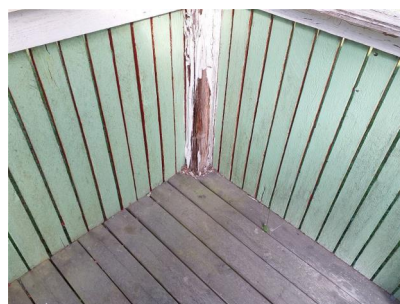
Altantak/ altanräcke är rötskadat.

De upptäckta rötskadorna kan bero på olika saker, exempelvis bristfälligt underhåll och målning. Vilket ökar att risken för att rötskador uppstår.

Vi rekommenderar en snickare för att bedöma orsak och omfattning.

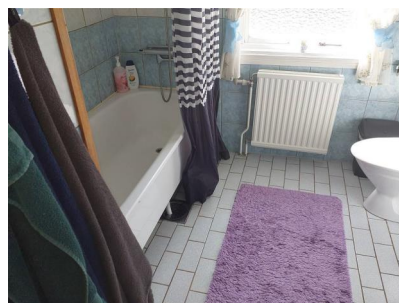
Våtutrymmet har äldre yt-/tätskikt.

Utrymmet är äldre och har passerat tiden för sin tekniska livslängd.

Renovering av utrymmet rekommenderas. Kontakta en behörig våtrumsentreprenör för en renovering. I samband med renoveringen bör omkringliggande konstruktioner kontrolleras för att upptäcka eventuella följdskador.

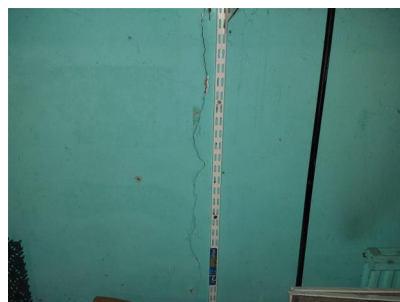
Spricka/or finns i vägg.

Detta kan leda till fukt- och frysskador i konstruktionen.

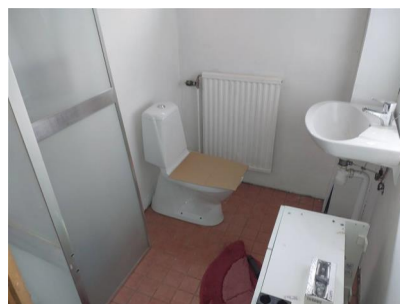
Våtutrymmet har äldre yt-/tätskikt.

Eftersom funktionen, som innebär att ytskiktet/tätskiktet ska vara vattentätt, kan vara nedsatt finns en ökad risk att vatten tränger igenom ytskiktet/tätskiktet med vattenskador i omkringliggande konstruktioner som följd.
