# Besiktningsprotokoll

Anticimex Försäkringsbesiktning i samarbete med Fastighetsbyrån

| Fastighetsadress:<br>Rafémo 1 | |

| Besiktningsdatum:<br>2026-08-12 | Protokollnummer:<br>69818688 |

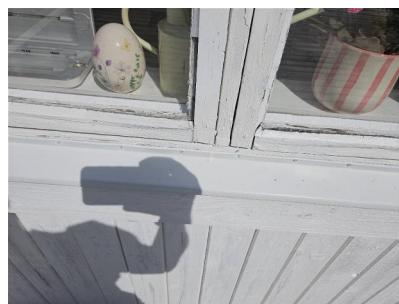
Fönster har stort underhållsbehov

Fönsterbågar och fönsterkarmar där större underhållsbehov finns riskerar att få fukt- och rötskador på grund av sämre vattenavvisande förmåga.

Kittsaknas på flera fönster, torrsprickor etc.

För att öka livslängden på fönster rekommenderas målning och underhåll.

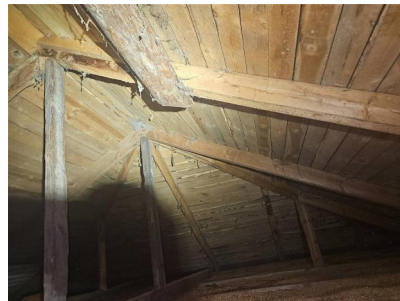
Vid kontroll av vinden har fuktvärden under kritisk fuktnivå för mikrobiell tillväxt uppmätts, dock finns mikrobiell påväxt på underlagstak.

Fuktkvoten i underlagstak/takbjälkar uppmättes till 9 %.

Den upptäckta mikrobiella påväxten på underlagstaket är ett tecken på att vinden har tillförts eller tillförs fukt inifrån bostaden. Observera att besiktning av bostadens ventilationssystem inte har ingått i uppdraget.

Spår efter barkskadeinsekter förekommer.

För att komma tillrätta med detta kan fukttillförseln inifrån bostaden behöva minskas. Det kan göras genom att ventilationen i bostaden förbättras samt att eventuella otätheter i vindsbjälklaget (tak-/väggvinklar, taklucka med mera) tätas. Läs Anticimex faktablad om ouppvärmda vindsutrymmen för tips och råd.

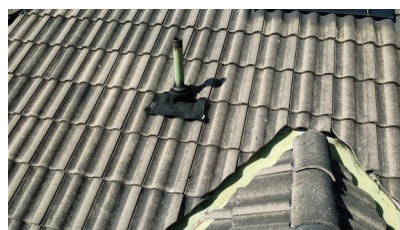
Yttertaket är äldre.

Felaktig stos för avluftsningrör noteras.  
Rännalsplåtar är rostiga.

Takpannor, plåtdetaljer och underlagspapp har enligt vår bedömning en begränsad livslängd. Eftersom husets taktäckning är äldre har det ett minskat motstånd mot vatteninträngning. Detta i sin tur kan leda till fuktskador på träläkt och vidare ner i underliggande konstruktioner.

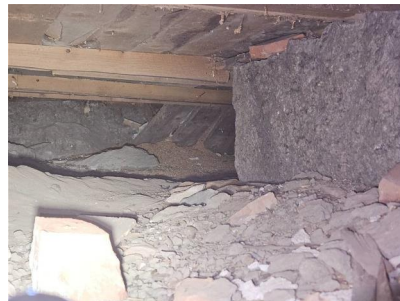
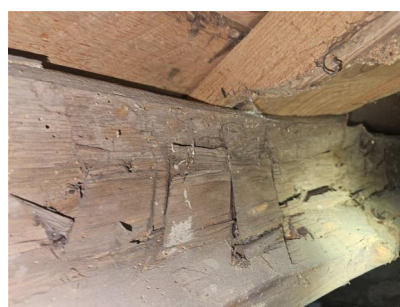
Vid kontroll av konstruktionen uppmättes fuktvärden under kritisk fuktnivå dock noteras flera fuktrelaterade skador. Flera bjälkar, brädor har spår efter träskadeinsekter. Del av blindbotten har ramlat ned.

Markplast saknas.

Fuktkvoten uppmättes till 15 %.

Krypgrunden har låg höjd ställvis.

Större humlebo noteras i del av grunden

Vi rekommenderar en fördjupad undersökning för att bedöma orsak och omfattning av noterade brister och korrekt åtgärd.
