# Besiktningsprotokoll

Anticimex Försäkringsbesiktning i samarbete med Fastighetsbyrån

| Fastighetsadress:<br>Lostigen 26 | |

| Besiktningsdatum:<br>2026-08-10 | Protokollnummer:<br>69784125 |

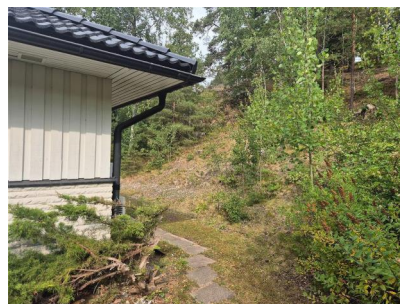
Marken lutar mot huset.

Detta innebär en ökad fuktbelastning mot grunden vilket i sin tur kan orsaka fuktskador i huset.

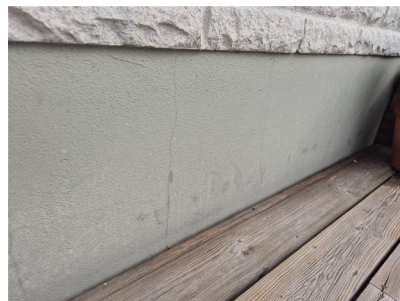
Mindre små sprickor finns i sockel.

Dessa bedöms inte ha lett till bakomliggande skador.

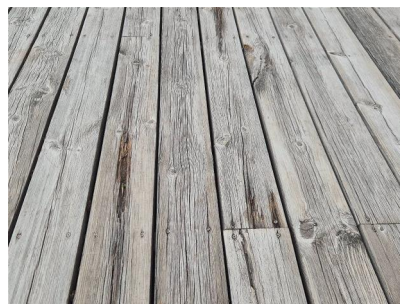
Rötskador förekommer på altan.  
- Altanräcket är ej barnsäkert.

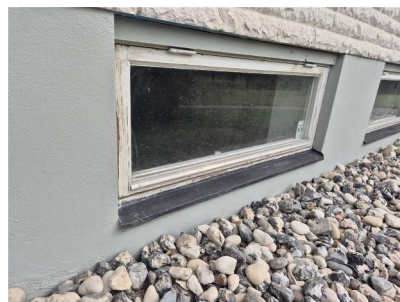
Isolerglas är äldre.

Befintliga fönster är äldre vilket betyder att tätningen mellan fönsterrutorna kan vara sämre. Detta kan leda till att missfärgning/imma kan uppstå mellan glasrutorna.

Fönster har färgsläpp och torrsprickor.

Fönsterbågar och fönsterkarmar där målningsbehov finns riskerar att få fukt- och rötskador på grund av sämre vattenavvisande förmåga.

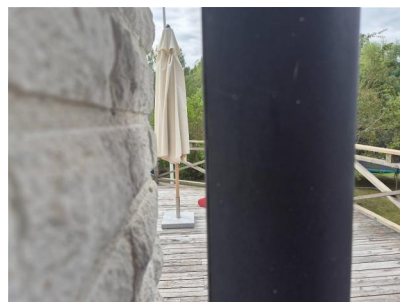
Fals på stuprör är vänd mot fasad.

Falsen på stuprören kan med fördel vändas ut från fasaden för att lättare se om röret blivit skadat efter vinterns påfrestningar samt för att undvika skador på fasad vid ett eventuellt läckage.

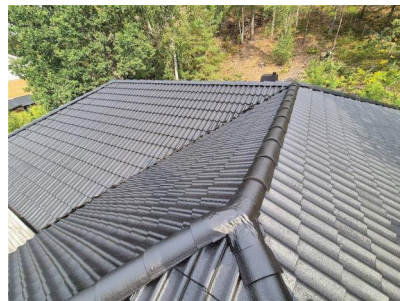
Yttertaket är äldre.

Takpannor, plåtdetaljer och underlagspapp har enligt vår bedömning en begränsad livslängd. Eftersom husets taktäckning är äldre har det ett minskat motstånd mot vatteninträngning. Detta i sin tur kan leda till fuktskador på träläkt och vidare ner i underliggande konstruktioner.

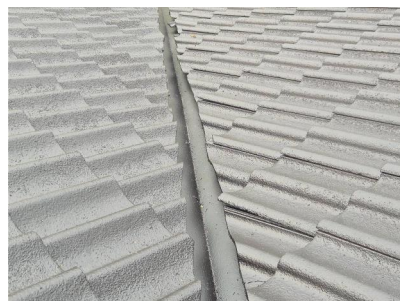
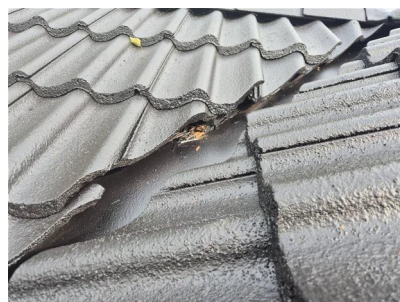
Takpannor är skadade samt lösa vid rännadal.

- Ströläkt vid rännadal är rötskadade.

Då det förekommer skadade/lösa takpannor finns det risk för fuktskador på underliggande konstruktioner.

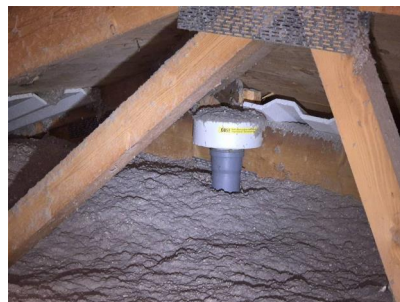
Avluftningar avslutas på vind.

När avluftningen avslutas på vinden så finns det en risk att vid ett eventuellt läckage från vakuumventilen kan varm och fuktig luft strömma in i vindsutrymmet med fukt- och luktrelaterade skador som möjlig följd.

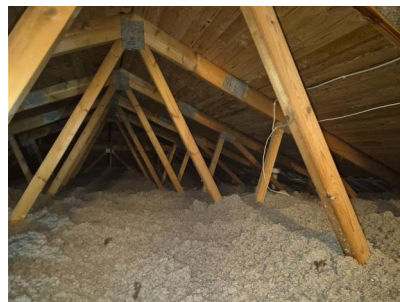
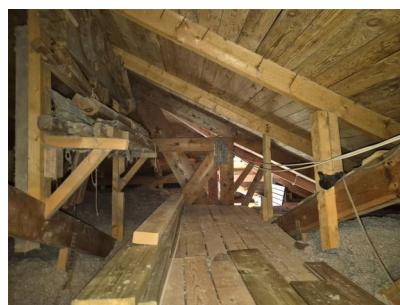
Vid kontroll av vinden uppmättes fuktvärden under kritisk fuktnivå för mikrobiell tillväxt och en normal lukt upplevdes. Fuktkvoten i underlagstak/takbjälkar uppmättes till 9 %.

Det finns risk för mikrobiell tillväxt om den relativa fuktigheten (RF) i den omgivande luften är över 75 %. I furuvirke motsvarar det en fuktkvot (FK) på 17 %.

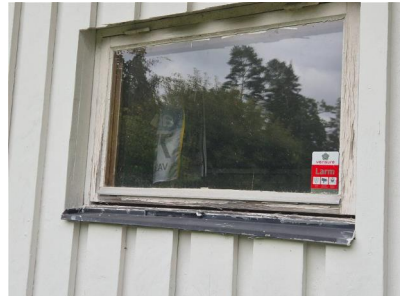
Fönster har färgsläpp och torrsprickor.

Fönsterbågar och fönsterkarmar där målningsbehov finns riskerar att få fukt- och rötskador på grund av sämre vattenavvisande förmåga.

För att öka livslängden på fönster rekommenderas målning och underhåll.

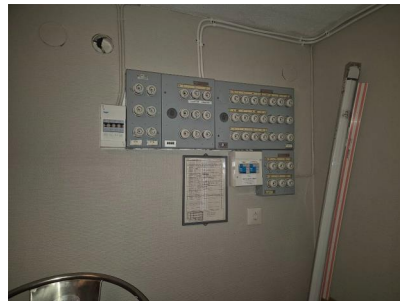
Elanläggningen i huset är äldre.

Äldre elanläggningar och elkablar är en säkerhetsrisk som kan orsaka både personskador och brand.

Kontakta en elektriker för kontroll och åtgärd.

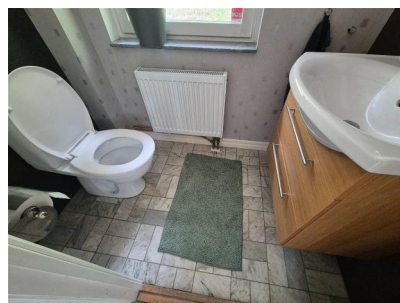
Rör genomföring finns i golv.

Rör genomföringar i golvet medför en ökad risk för att vatten tränger ner i omkringliggande konstruktioner och orsakar fuktskador.

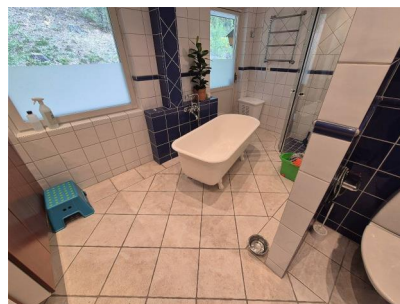
Våtutrymmet har äldre yt-/tätskikt.

Eftersom funktionen, som innebär att ytskiktet/tätskiktet ska vara vattentätt, kan vara nedsatt finns en ökad risk att vatten tränger igenom ytskiktet/tätskiktet med vattenskador i omkringliggande konstruktioner som följd.

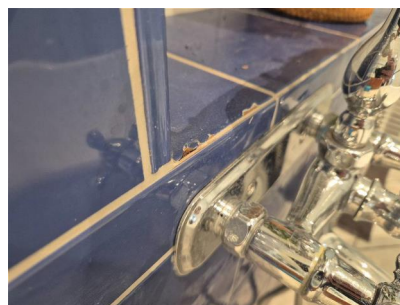
Skada på kakelplattor noteras vid blandaren vid badkar.  
Ingen bakomliggande skada kan noteras.

Duschen är placerad nära fönster samt dörr.

Duschens placering i våtutrymmet utgör en risk för fuktskador i fönste, dörr- och väggkonstruktionen.

För att minska risken för fuktskador på fönster och väggkonstruktion rekommenderas att man skyddar fönster samt dörr mot vattenbegjutning.

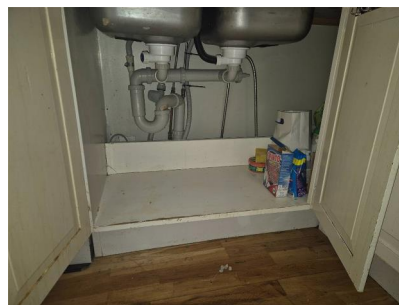
Fuktskydd saknas i diskbänksskåp.

Utan fuktskydd är det svårt att upptäcka läckage från rörledningar. Vatten kan då tränga in i omkringliggande konstruktioner och orsaka fuktskador.

För att upptäcka eventuella läckage, installera ett fuktskydd.

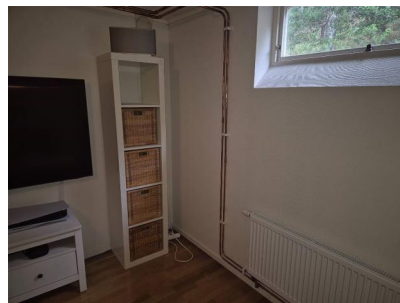
Vid kontroll av konstruktion uppmättes fuktvärden under kritisk nivå för mikrobiell tillväxt och normal lukt upplevdes.

Källargrundmurar med påreglade isolerade ytterväggar.  
Den relativa fuktigheten uppmättes till 63 % och en normal lukt kunde kännas i golv/vägg vinkel.

Befintlig påreglad vägg och eventuella väggsyllar riskerar att drabbas av fuktskador på grund av naturlig fuktpåverkan. Detta i sin tur kan leda till mikrobiella skador (angrepp av mikroorganismer) som kan resultera i att mikrobiell lukt sprids till boendemiljön. Om regler/syllar är tryckimpregnerade kan även en kemisk lukt förekomma.

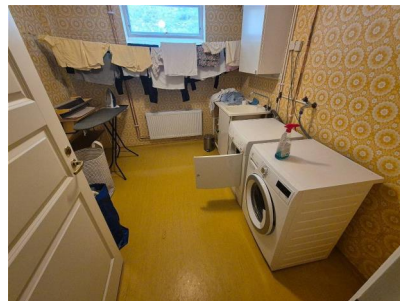
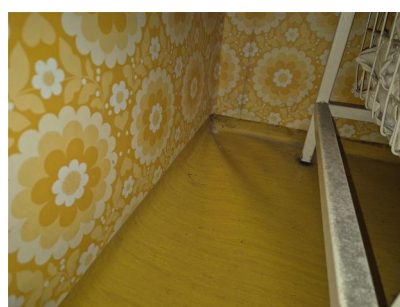
Våtutrymmet har äldre yt-/tätskikt.  
- Ytskiktet har släppt från underlaget samt är skadat.

Eftersom funktionen, som innebär att ytskiktet/tätskiktet ska vara vattentätt, kan vara nedsatt finns en ökad risk att vatten tränger igenom ytskiktet/tätskiktet med vattenskador i omkringliggande konstruktioner som följd.

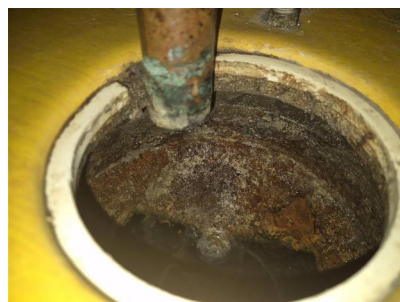
Gjutjärnsbrunnen är rostangripen.

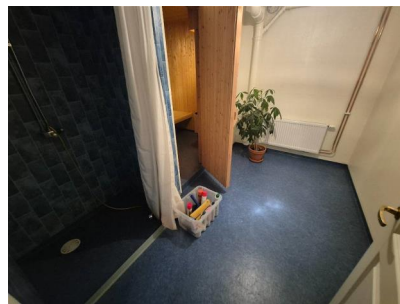
Våtutrymmet har äldre yt-/tätskikt.

Eftersom funktionen, som innebär att ytskiktet/tätskiktet ska vara vattentätt, kan vara nedsatt finns en ökad risk att vatten tränger igenom ytskiktet/tätskiktet med vattenskador i omkringliggande konstruktioner som följd.
