# Besiktningsprotokoll

Anticimex Försäkringsbesiktning i samarbete med Fastighetsbyrån

| Fastighetsadress:<br>Smultronstigen 26 | |

| Besiktningsdatum:<br>2026-08-12 | Protokollnummer:<br>69860825 |

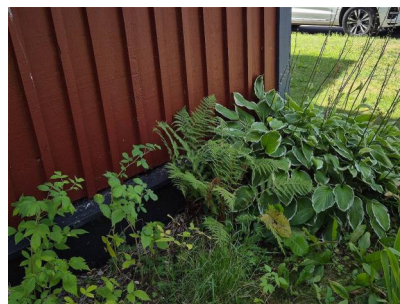
- Växter finns i anslutning till byggnaden.

När det finns rabatter och växter nära byggnaden finns risk att fukt stannar kvar i väggarna. Detta kan i sin tur orsaka invändiga fuktskador. Växternas rötter kan också skada grundmuren och sätta dräneringsledningen ur funktion.

- Utvändigt fuktskydd är delvis äldre.

Eftersom källarens utvändiga fuktskydd (dagvattensystem, dräneringssystem samt källarytterväggarnas utvändiga fuktskydd) är äldre, så kan systemet ha nedsatt funktion. Detta ökar risken för invändiga fuktskador i källaren.

Området närmast huset rekommenderas att vara fritt från växtlighet.

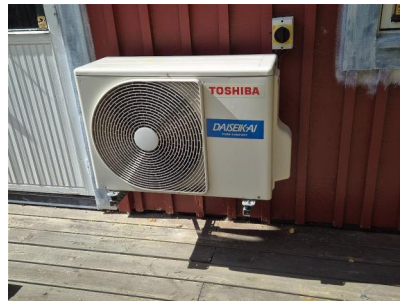
- Kondensvatten från luftvärmepumpens utedel leds inte bort från husgrunden.

Detta medför ökad risk för att vatten tränger in i anslutande konstruktioner, vilket i sin tur kan leda till fuktrelaterade skador. Observera att besiktning av byggnadens värmesystem eller värmepumpen inte har ingått i uppdraget.

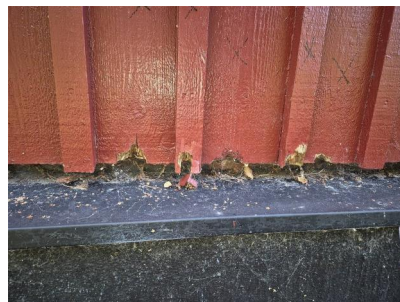
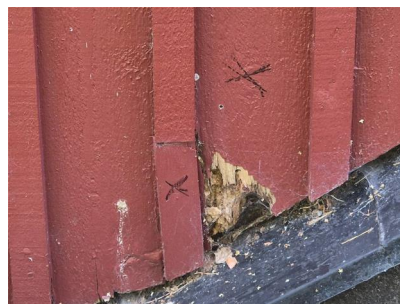
- Flera panelbrädor har mindre rötskador i nederkant.
- Fasadpanelen är i behov av målning/underhåll.

Fasadbeklädnad och träkonstruktioner där målningsbehov finns riskerar att få fukt- och rötskador på grund av sämre vattenavvisande förmåga. För att öka livslängden på fasadbeklädnaden rekommenderas målning och underhåll. I samband med ommålning rekommenderas att de rötskadade panelbrädorna byts ut.

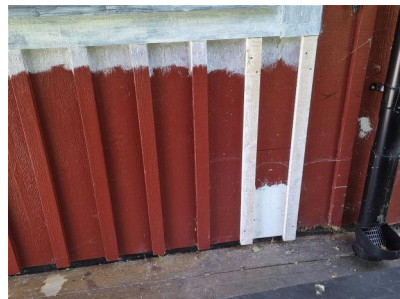
- Runt fönster samt på delar av panelen är det grundmålat för att kunna måla om fasaden.

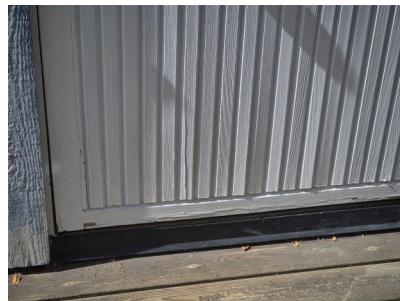
- Dörr är i behov av målning/underhåll.

För att öka livslängden på dörr rekommenderas målning och underhåll.

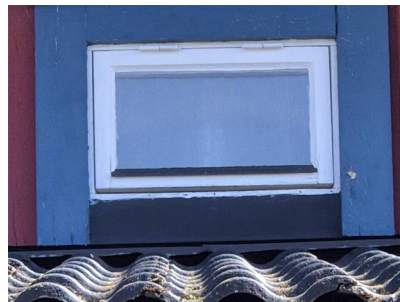
- Fönsterbleck saknas lokalt på fönster.

Avsaknad av fönsterbleck medför en ökad risk för att vatten kan rinna in och orsaka fuktrelaterade skador i omkringliggande konstruktioner.

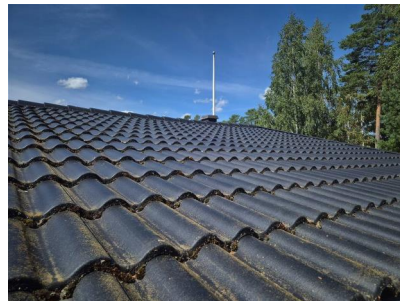
- Mindre mängd mossor noteras i nederkant på takpannor.

I övrigt noteras inga brister.

Taket besiktigades från anliggande steg.

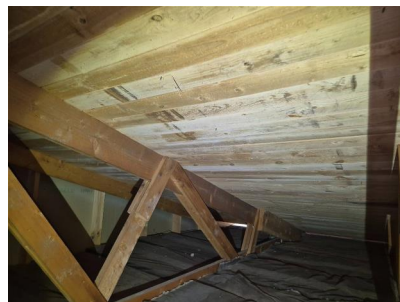
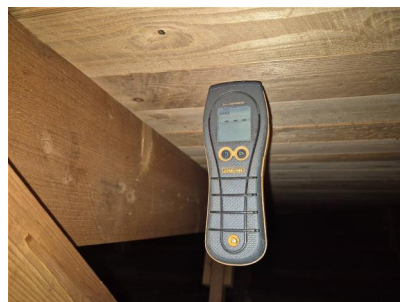
Vid kontroll av vinden har fuktvärden över kritisk fuktnivå för mikrobiell tillväxt uppmätts, samt finns mikrobiell påväxt på underlagstak.

- Mindre missfärgning noteras på underlagstaket.  
Denna missfärgning bedöms som äldre.

Fuktkvoten i underlagstak/takbjälkar uppmättes till <8 %. Gränsvärdet är 17 %.

Den upptäckta mikrobiella påväxten på underlagstaket är ett tecken på att vinden har tillförts eller tillförs fukt inifrån bostaden. Observera att besiktning av bostadens ventilationssystem inte har ingått i uppdraget.

För att komma tillrätta med detta kan fukttillförseln inifrån bostaden behöva minskas. Det kan göras genom att ventilationen i bostaden förbättras samt att eventuella otätheter i vindsbjälklaget (tak-/väggvinklar, taklucka med mera) tätas. Läs Anticimex faktablad om uppvärmda vindsutrymmen för tips och råd.

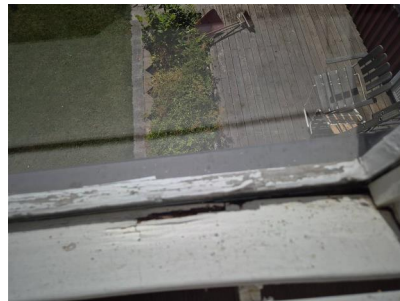
- Rötskada noteras lokalt på insida vid fönster på balkongen. På utsidan noteras även otätheter i nederkant på fönstren.
- Fönster på balkongen är i behov av underhåll.

Rekommenderar att en fackman kontaktas för översyn och åtgärd.

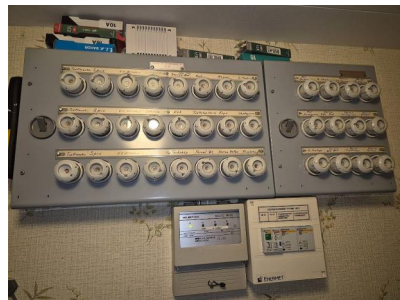
- Jordfelsbrytare finns ej.
- Gruppförteckning saknas över elcentralen.

Det finns inget krav att hus byggda före år 2000 ska ha jordfelsbrytare. Jordfelsbrytaren minskar dock risken för personskador och brand orsakade av elanläggningen.

Kontakta en elektriker för kontroll och åtgärd.

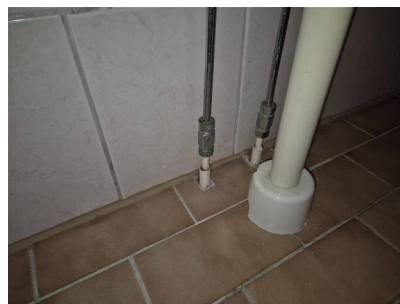
Utrymmet är i behov av renovering.

- Äldre yt och tätskikt.
- Klinker är lagt på befintlig plastmatta.
- Sprucken klinkerplatta finns i duschzon under duschkabin..
- Rör genomföring finns i golv.
- Fönster är placerat i duschzon.
- Golvbrunnen är äldre och byts vid renovering.

Rekommenderar att en firma kontaktas för renovering av utrymmet.

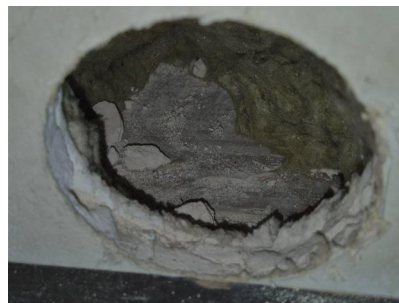
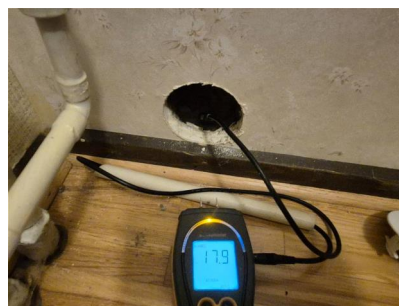
Vid kontroll av konstruktion uppmättes fuktvärden över kritisk nivå för mikrobiell tillväxt och mikrobiell lukt upplevdes.

Kontroll av konstruktion utfördes i tidigare utfört provhål i vägg i förråd. Väggens uppbyggnad inifrån sett är gipsskiva, isolering, regler, gipsskiva mot betongväggen. Syllen är impregnerad.

Denna konstruktion får ofta skador på grund av naturlig fuktvandring.

Fuktkvoten uppmättes till 18 %. Gränsvärdet är 17 %.

Vi rekommenderar en fördjupad undersökning för att bedöma orsak och omfattning. Det är viktigt att tänka på att denna rekommendation om fördjupad undersökning gäller hela souterrängplan där utreglade väggar förekommer..

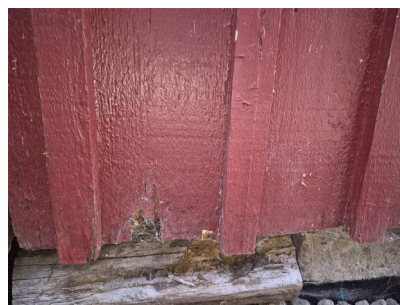
- Enstaka panelbrädor har mindre rötskador.

Rekommenderar att rötskadad panel byts ut och målas för att minska risken för att bakomliggande skada ska ske.

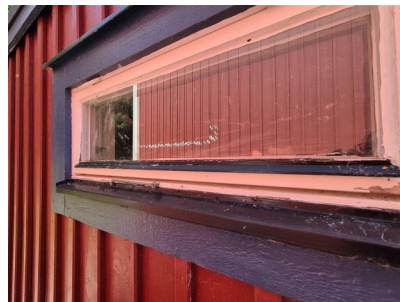
- Fönster är i behov av målning/underhåll.

För att öka livslängden på fönster rekommenderas målning och underhåll.

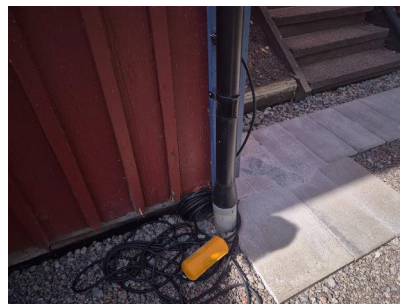
- Lövsilar finns inte.

När det saknas lövsilar så finns det risk att det blir stopp i dagvattenledningen.

För att hindra stopp i dagvattenledningar rekommenderas komplettering av lövsilar.

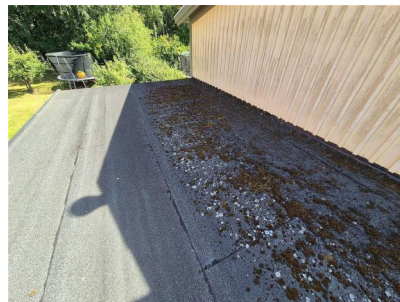
- Mossa noteras på taket.

Rengör taket från mossa för att minska risken för fuktrelaterade skador.

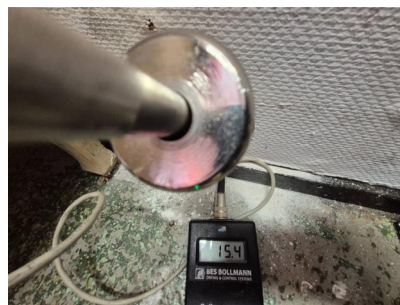
Vid kontroll av väggsyllar uppmättes fuktvärden under kritisk nivå för mikrobiell tillväxt och normal lukt upplevdes.

Provhål gjordes i vägg i garage. Väggens uppbyggnad inifrån sett är gipsskiva, plastfolie, isolering, regler samt yttervägg.

Fuktkvoten uppmättes till 15 %. Gränsvärdet är 17 %.

- En mikrobiell lukt noterades i provhålet.

Rekommenderar att en fördjupad undersökning görs för att utreda orsaken till den mikrobiella lukten i väggen.
