# Besiktningsprotokoll

Anticimex Försäkringsbesiktning i samarbete med Fastighetsbyrån

| Fastighetsadress:<br>Äpplegatan 11 | |

| Besiktningsdatum:<br>2026-08-12 | Protokollnummer:<br>69868950 |

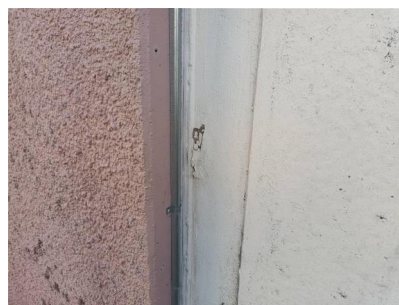
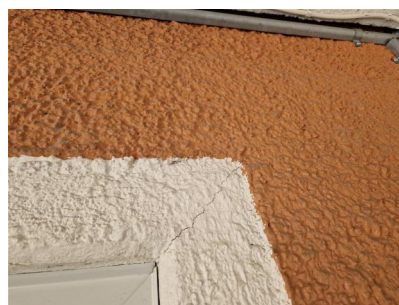
#### Utvändigt / Fasad

Sprickor finns i fasaden.

Dessa bedöms inte ha lett till bakomliggande skador.

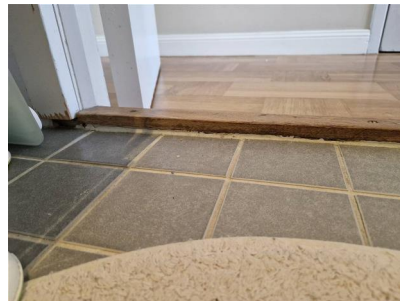
### Entréplan / Dusch/Toalett

Otätthet vid tröskel

En felmonterad tröskel eller avsaknaden av en tröskel medför risk att vatten tränger in i angränsande konstruktioner och rum vilket i sin tur kan leda till fuktrelaterade skador.

Fuktindikering i utrymmet gav inga förhöjda fuktindikationer.

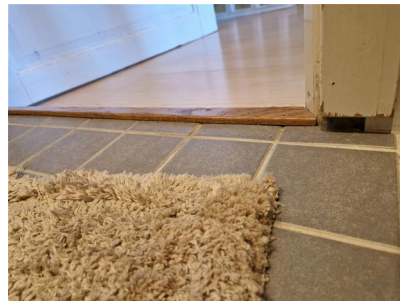
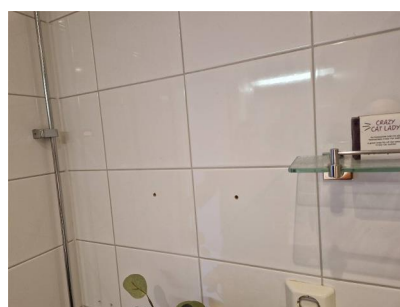
### Övre plan / Dusch/Toalett

#### Otätthet vid tröskel

En felmonterad tröskel eller avsaknaden av en tröskel medför risk att vatten tränger in i angränsande konstruktioner och rum vilket i sin tur kan leda till fuktrelaterade skador.

Fuktindikering i utrymmet gav inga förhöjda fuktindikationer.
