**Fastighetsuppgifter**

Fastighetsbeteckning  
Vagnhärads-Djupvik 1:54  
Adress  
Öbacksvägen 13  
619 91 Trosa

| Uppdragsnummer | A37767 |
| Besiktningsdatum | 2026-08-13 |

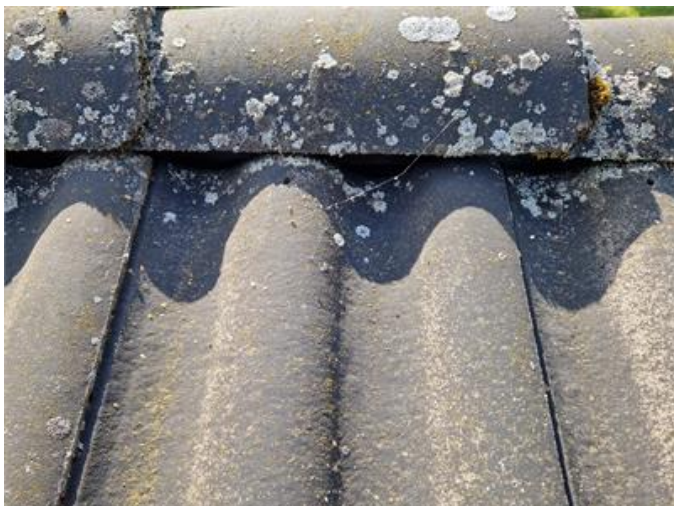
Tak:

| Besiktningresultat | | | | | |
|---|---|---|---|---|---|
| Tak | | x | | | - Taktäckningen är delvis i paritet med sin tekniska livslängd.<br>- Nocktätning saknas ochnockpannor täcker delvis inte ordentligt över översta pannraden. Spikhål synliga. Se även bild sid 5. |

Nocktätning saknas,nockpannor täcker delvis inte ordentligt över översta pannraden. Spikhål synliga.

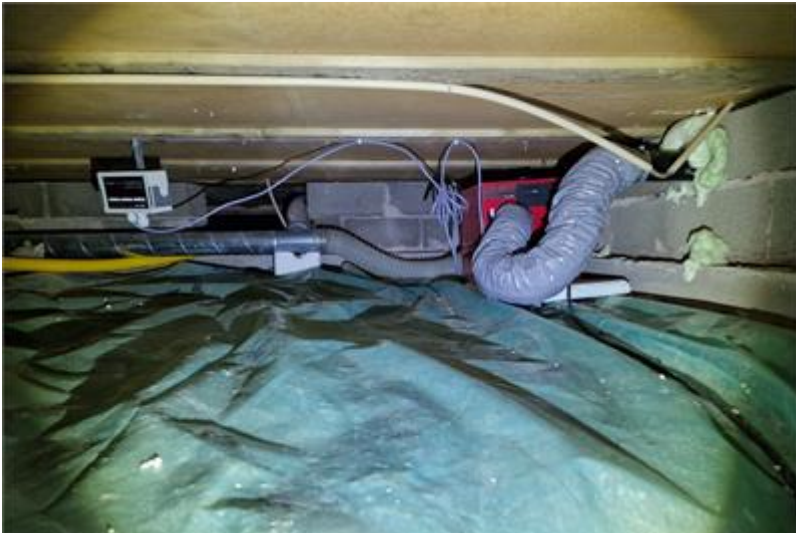
| Konstruktionsuppbyggnad | Bjälklag av träkonstruktion. Blindbottensskivor av masonit. Markbädden plastad. Avfuktare installerad. |

Det kritiska gränsvärdet för mikrobiell tillväxt brukar anges till ca 15-17% fuktkvot (FK).

FK i aktuell grund uppmättes till 12% och ingen avvikande lukt upplevdes i utrymmet.
