# Besiktningsprotokoll

Anticimex Försäkringsbesiktning i samarbete med Fastighetsbyrån

| Fastighetsadress:<br>Nyåkersvägen 6a | |

| Besiktningsdatum:<br>2026-08-10 | Protokollnummer:<br>69867895 |

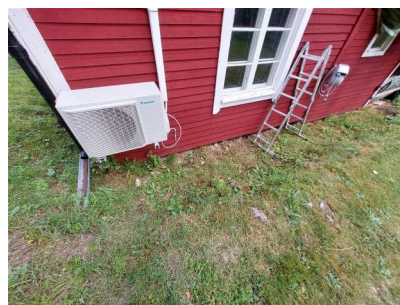
Marken lutar mot huset.

Detta innebär en ökad fuktbelastning mot grunden vilket i sin tur kan orsaka fuktskador i huset.

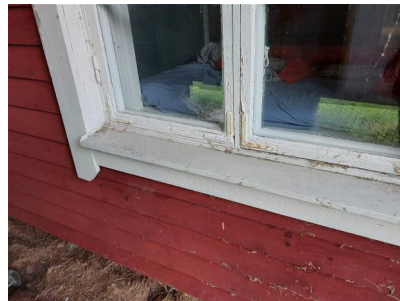
Fönster är i behov av målning/underhåll.

För att öka livslängden på fönster rekommenderas målning och underhåll.

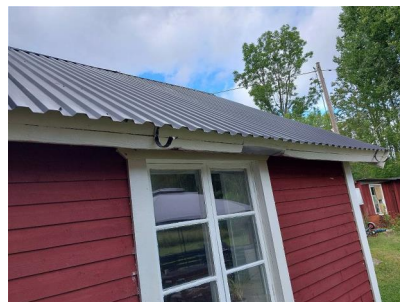
Hängränna saknas.

När hängrännor saknas utsätts fasad och grund för ökad fuktbelastning, vilket i sin tur kan leda till fuktskador i bakomliggande konstruktioner.

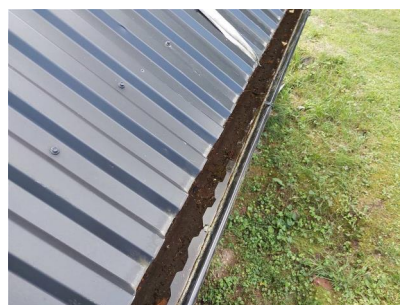
Hängrännor lutar fel.

När hängrännor har en felaktig lutning (bakfall) finns risk att regnvatten svämmas över vilket i sin tur kan leda till fuktskador på fasad och sockel.

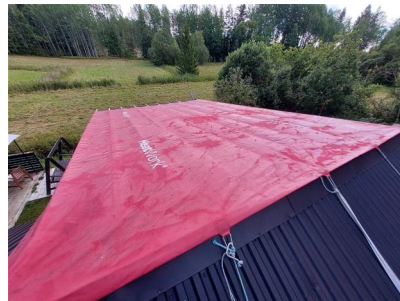
Taket på den påbörjade tillbyggnaden är ej färdigställt och täckt med en presenning under besiktningstillfället.

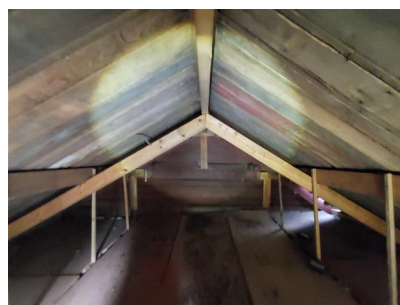
Mindre missfärgningar finns på underlagstaket. Detta bedöms som normalt med tanke på vindens ålder.

Vid kontroll av vinden uppmättes fuktvärden under kritisk fuktnivå för mikrobiell tillväxt och en normal lukt upplevdes. Fuktkvoten i underlagstak/takbjälkar uppmättes till 10 %.

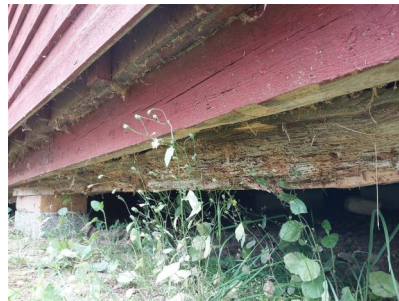
En lokal rötskada noterades på en nedre timmerstock på baksidan av huset. Min rekommendation är att en snickare kontaktas för rätt åtgärd.

Nedersta timmerstocken är rötskadad lokalt på baksidan där hängrännan saknas.

Vi rekommenderar en fördjupad undersökning för att bestämma orsak och omfattning. Kontakta gärna en fackman för konsultation.

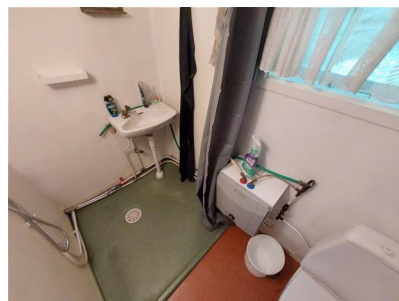
Det jag framförallt vill påtala är badrummet som är ålderstiget och har uppnått sin tekniska livslängd. Vid fuktindikering i utrymmet uppmättes förhöjda fuktvärden lokalt vid rör genomföringarna som är placerade i duschen. Detta bör undersökas närmare för att konstatera orsak och omfattning.

Våtutrymmet har äldre yt-/tätskikt och vid fuktindikering uppmättes förhöjda fuktvärden vid rör genomföringarna i duschen.

Utrymmet är äldre och har passerat tiden för sin tekniska livslängd.

Renovering av utrymmet rekommenderas. Kontakta en behörig våtrumsentreprenör för en renovering. I samband med renoveringen bör omkringliggande konstruktioner kontrolleras för att upptäcka eventuella följdskador.

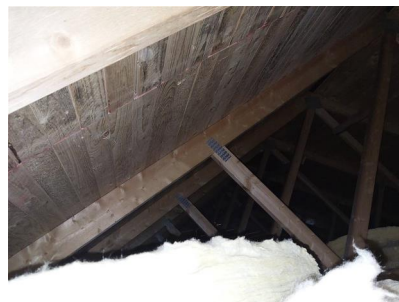
Mindre missfärgningar finns på underlagstaket. Detta beror sannolikt på att det har stått bilar med snö/vatten som avgett fukt i garaget i kombination med bristfällig ventilation.
