# Besiktningsprotokoll

Anticimex Försäkringsbesiktning i samarbete med Fastighetsbyrån

| Fastighetsadress:<br>Södra Ämterud Tomta 1 | |

| Besiktningsdatum:<br>2026-08-13 | Protokollnummer:<br>69855347 |

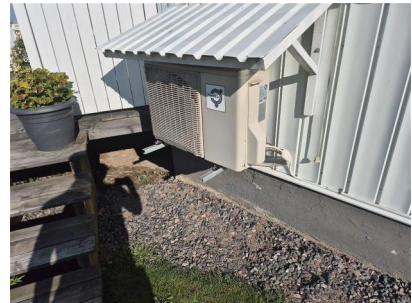
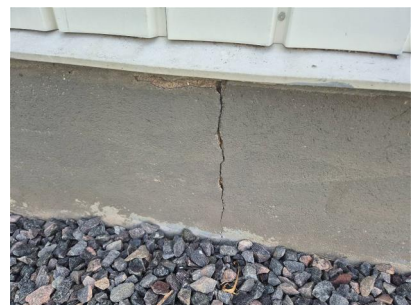
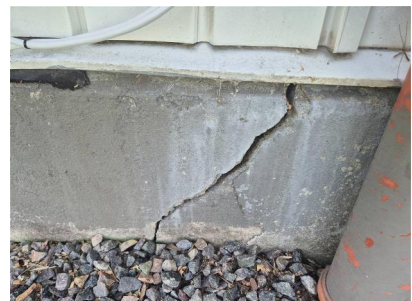
Kondensvatten från luftvärmepumpens utedel leds inte bort från husgrunden.

- Sprickor finns i sockel.

Detta medför ökad risk för att vatten tränger in i anslutande konstruktioner, vilket i sin tur kan leda till fuktrelaterade skador. Observera att besiktning av byggnadens värmesystem eller värmepumpen inte har ingått i uppdraget.

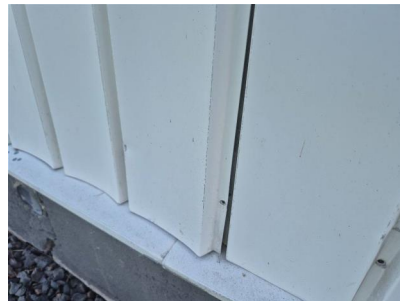
Plåtfasaden är otät på enstaka ställen.

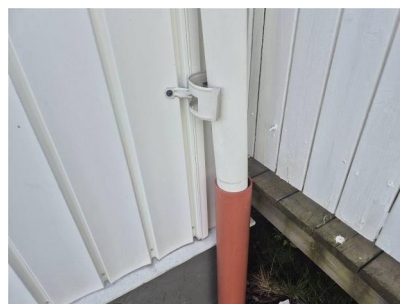
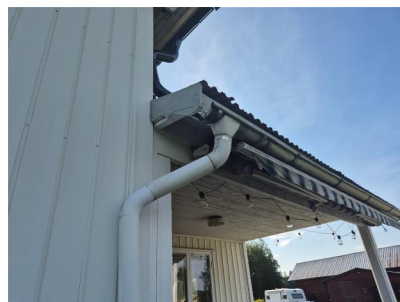
Lövsilar finns inte och hängränna saknar gavelbeslag

När det saknas lövsilar så finns det risk att det blir stopp i dagvattenledningen.

För att hindra stopp i dagvattenledningar rekommenderas komplettering av lövsilar.

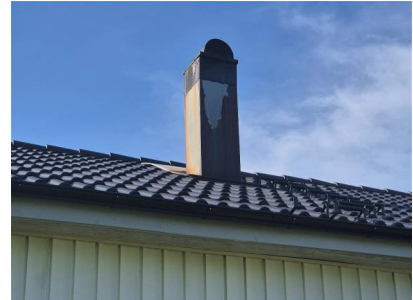
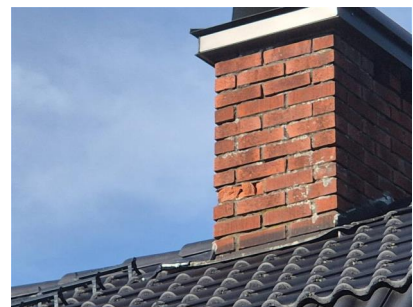
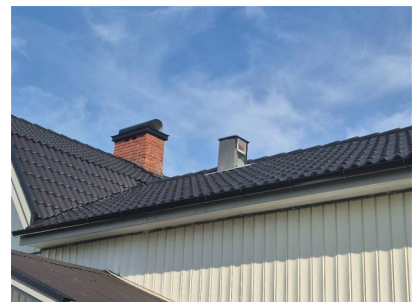
Äldre plåthuvar på tak och frostsprängning förekommer på skorsten. I övrigt noterades inga avvikelser. Taket är besiktat från mark och anliggande steg.

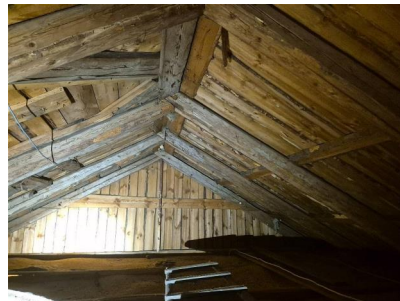
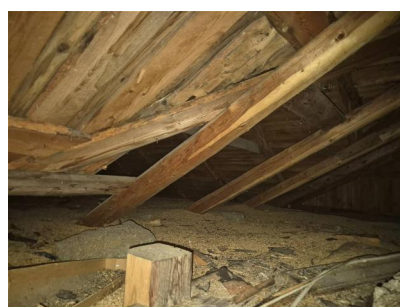
Vid kontroll av vinden uppmättes fuktvärden under kritisk fuktnivå för mikrobiell tillväxt och en normal lukt upplevdes. Fuktkvoten i underlagstak/takbjälkar uppmättes vid besiktningstillfället till ca 9-10 %. Detta värde varierar dock under året beroende på årstid och utomhusklimat. Vind är besiktad från luckan då landgång saknas på vinden.

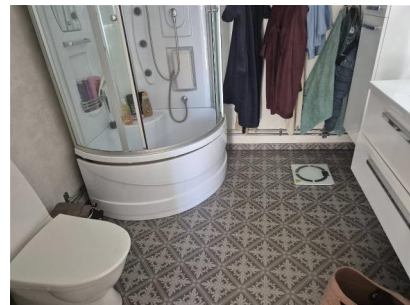
Inget att notera

Fuktindikering i utrymmet gav inga förhöjda fuktindikationer.

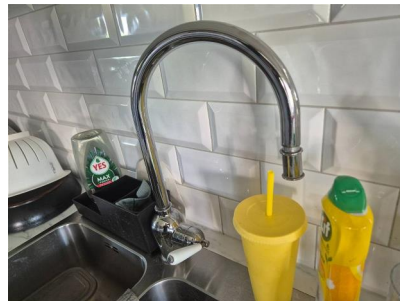
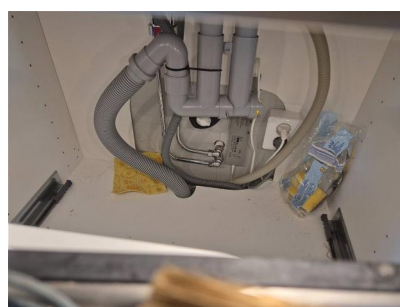
- Fuktskydd saknas i diskbänksskåp.
- Vridstopp saknas på köksblandaren.
  - diskmaskinsslangen saknar upphängningsbygel.

Utan fuktskydd är det svårt att upptäcka läckage från rörledningar. Vatten kan då tränga in i omkringliggande konstruktioner och orsaka fuktskador.

För att upptäcka eventuella läckage, installera ett fuktskydd.

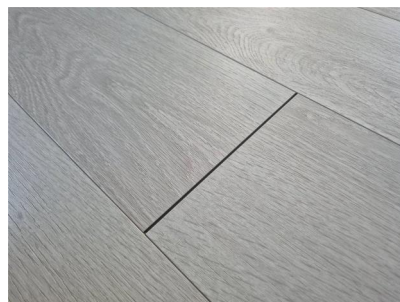
Mindre glipa i golv.

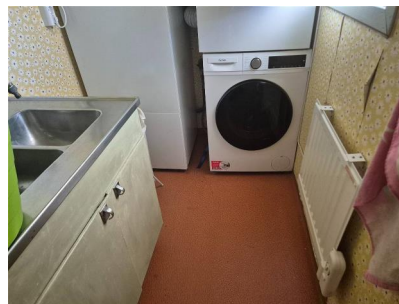
Våtutrymmet har äldre yt-/tätskikt.

Eftersom funktionen, som innebär att ytskiktet/tätskiktet ska vara vattentätt, kan vara nedsatt finns en ökad risk att vatten tränger igenom ytskiktet/tätskiktet med vattenskador i omkringliggande konstruktioner som följd.

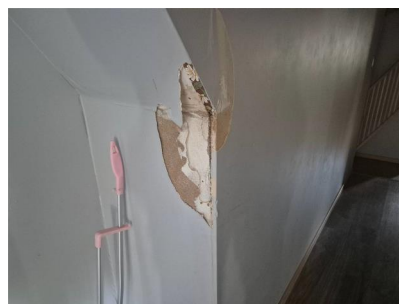
Skador på vägg förekommer.

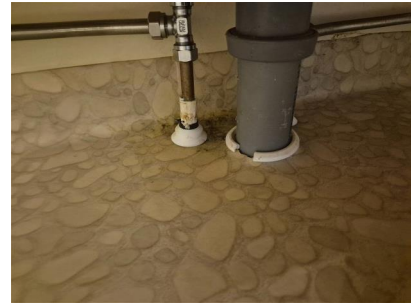
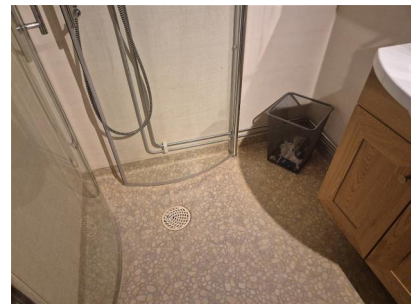
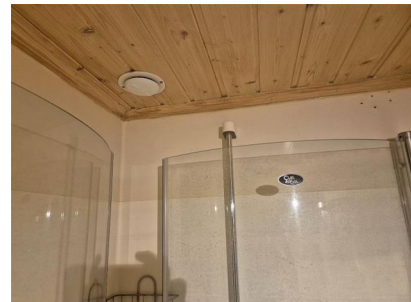
- Rör genomföring finns i golv.
- äldre golvbrunn i utrymmet.
  - Mekanisk ventilation saknas.

Rör genomföringar i golv medför en ökad risk för att vatten tränger ner i omkringliggande konstruktioner och orsakar fuktskador.

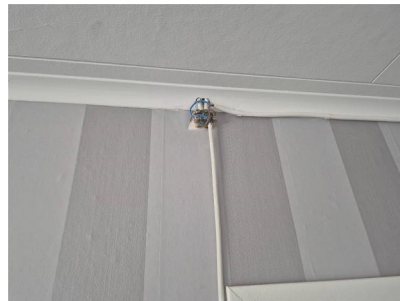
Kopplingsdosa saknar täcklock.
