# Besiktningsprotokoll

Anticimex Försäkringsbesiktning i samarbete med Fastighetsbyrån

| Fastighetsbeteckning:<br>Krogane 1:29 | |

| Besiktningsdatum:<br>2026-08-12 | Protokollnummer:<br>69810459 |

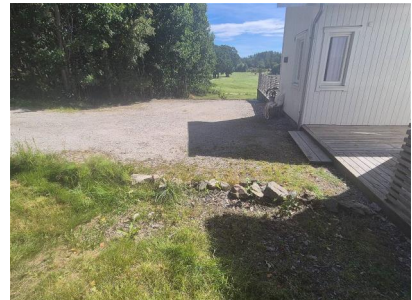
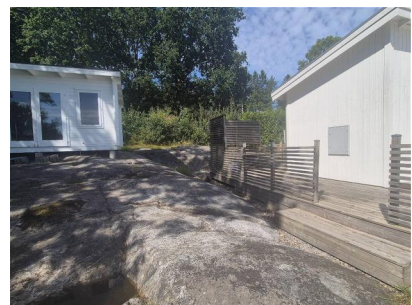
Marken/berg lutar lokalt mot huset.

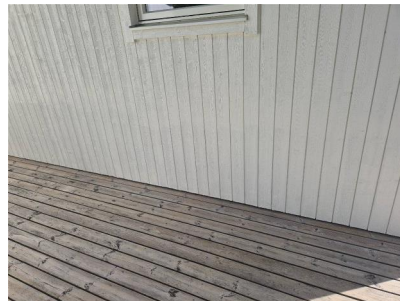
Delar av sockeln är obesiktad då altanen döljer den bakomliggande konstruktionen.

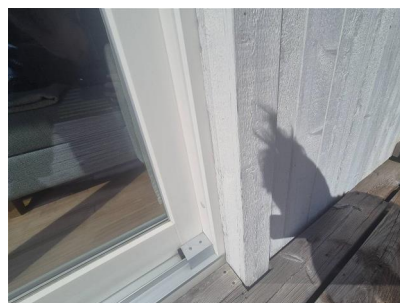
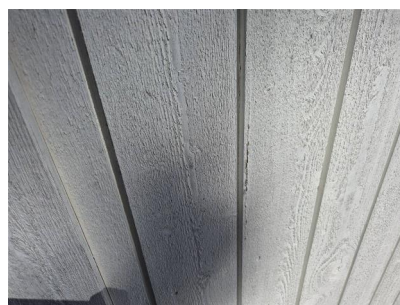
Noteras mindre torrsprickor på foder vid altandörr mot solsidan och vid enstaka panelbrädor.

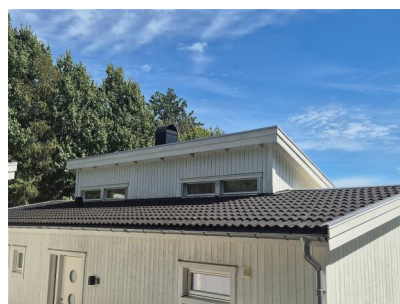
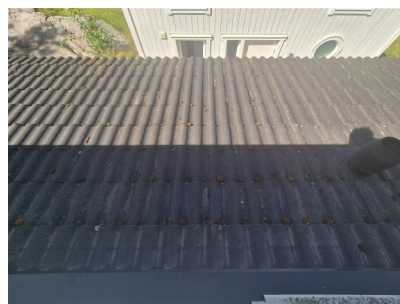
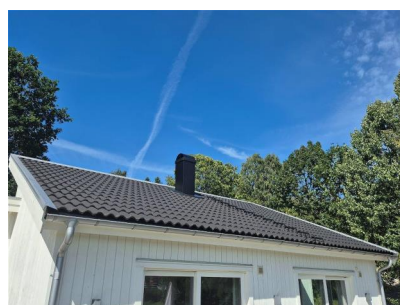
Begynnande mosspåväxt finns på takpannor.

För att öka livslängden på taket rekommenderas att mossan tas bort från takpannorna.

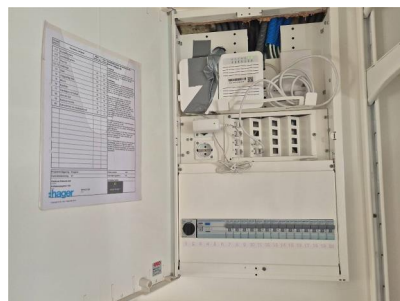
- El-centralen har jordfelsbrytare.

Jordfelsbrytare finns installerad vid elcentralen.

- Funktionskontroll av jordade eluttag.

Vid stickprovskontroll av jordade eluttag i kök och våtrum noterades inga avvikelser.

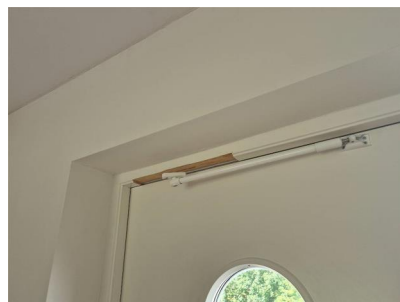
- Del av dörrfodret och dörrbroms har lossnat från entrédörrens karm.

- Fläck finns på golvet.

Bedöms inte ha uppkommit på grund av bakomliggande skada.

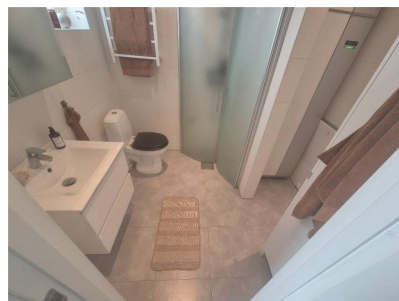
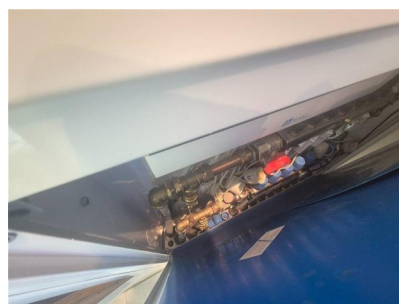
- Hålrums ljud förekommer på klinkerplattor.

Detta tyder på att vidhäftningen mellan klinker och underlag inte är optimal. Bedöms som mindre brist.

- Vattenledningar till golvvärmecentralen kommer inte upp lodrätt i skåpet.

Detta kan med tiden sätta ett tryck mot gummitätningar runt rören, därför viktigt att ha koll på detta över tid så inte otätheter uppstår i skåpet.

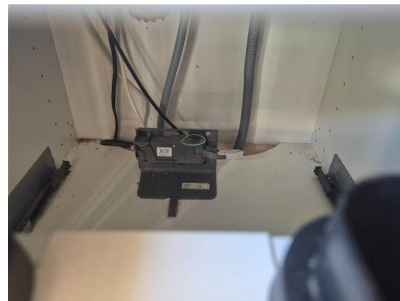
- Fuktskydd finns inte i diskbänkskåp.
- Diskmaskinens avloppsslang är inte avlastningsförankrad och riskerar då att släppa från sitt fäste.

Tätning av diskbänkskåp och förankrad avloppsslang rekommenderas av försäkringsbolag och nuvarande branschregler. I de fall det är svårt att eftermontera läckageskydd eller täta skåpet på ett bra sätt kan man alternativt installera elektroniskt fuktalarm.

Montera fast avloppsslangen enligt tillverkarens monteringsanvisningar.
