# Besiktningsprotokoll

Anticimex Försäkringsbesiktning i samarbete med Fastighetsbyrån

| Fastighetsadress:<br>Järperud Björkhamra 1 | |

| Besiktningsdatum:<br>2026-08-13 | Protokollnummer:<br>69868184 |

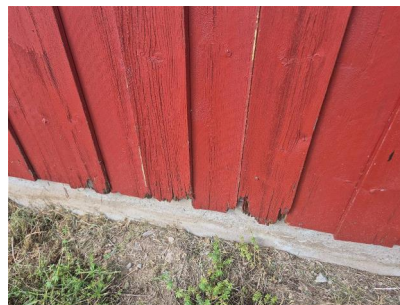
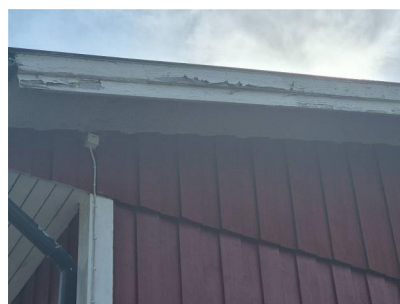
Enstaka panelbrädor har mindre rötskador.  
Fasadpanelen, vindskivor är i behov av målning/underhåll.

Fasadbeklädnad och träkonstruktioner där målningsbehov finns riskerar att få fukt- och rötskador på grund av sämre vattenavvisande förmåga. För att öka livslängden på fasadbeklädnaden rekommenderas målning och underhåll. I samband med ommålning rekommenderas att de rötskadade panelbrädorna byts ut.

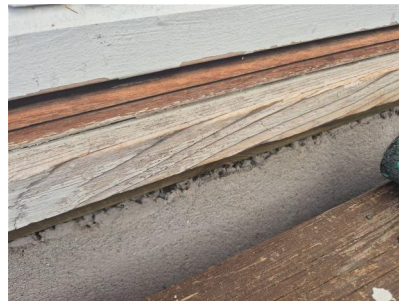
Tröskelbleck saknas under dörr.

Avsaknad av tröskelbleck medför att det finns risk för att vatten kan rinna in och orsaka fuktskador på tröskel och/eller i kringliggande vägg och bjälklag.

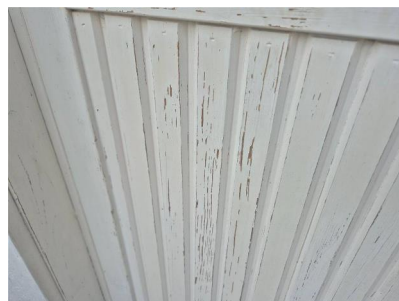
Torrspäckor finns på balkongdörr.

Dessa bedöms inte ha lett till bakomliggande skador.

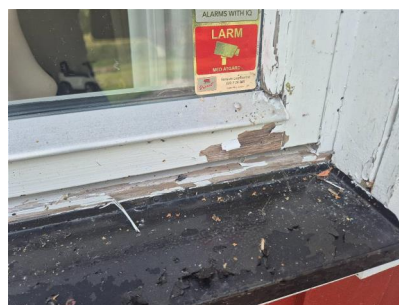
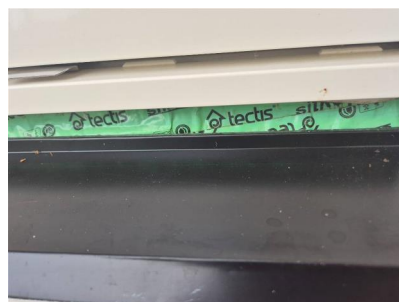
Fönster har färgsläpp och torrspäckor.  
Fönsterbleck på badrumsfönster är bristfälligt monterat.

Fönsterbågar och fönsterkarmar där målningsbehov finns riskerar att få fukt- och rötskador på grund av sämre vattenavvisande förmåga.

För att öka livslängden på fönster rekommenderas målning och underhåll.

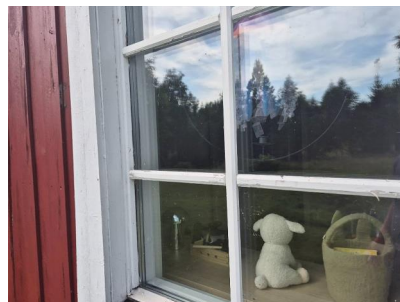
Isolerglas är äldre.

Befintliga fönster är äldre vilket betyder att tätningen mellan fönsterrutorna kan vara sämre. Detta kan leda till att missfärgning/imma kan uppstå mellan glasrutorna.

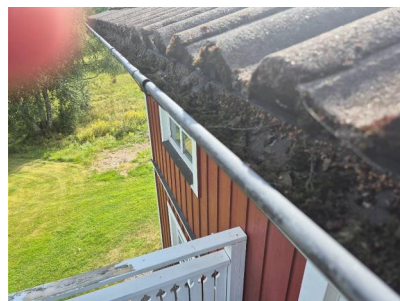
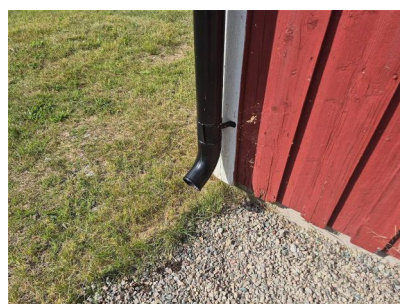
Hängrännor är skräpfyllda.  
- Sturör slutar nära husliv.

Eftersom hängrännor är fulla med skräp finns risk för fuktskador på fasad och sockel då vatten kan svämma över.

För att förhindra översvämning rekommenderas rensning av hängrännor.

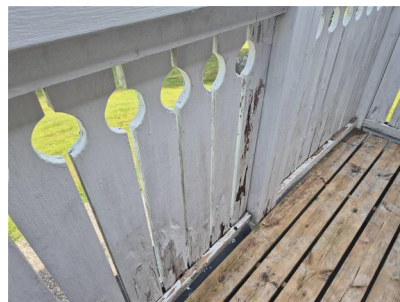
Balkongräcke är rötskadat.

De upptäckta rötskadorna kan bero på olika saker, exempelvis bristfälligt underhåll och målning. Vilket ökar att risken för att rötskador uppstår.

Vi rekommenderar en fördjupad undersökning för att bedöma orsak och omfattning.

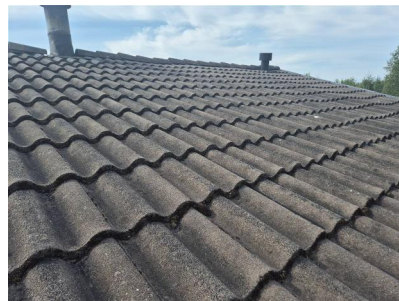
Yttertaket är äldre. Taket är besiktat från balkong med steg.

Takpannor, plåtdetaljer och underlagstak har enligt vår bedömning en begränsad livslängd. Eftersom husets taktäckning är äldre har det ett minskat motstånd mot vatteninträngning. Detta i sin tur kan leda till fuktskador på träläkt och vidare ner i underliggande konstruktioner.

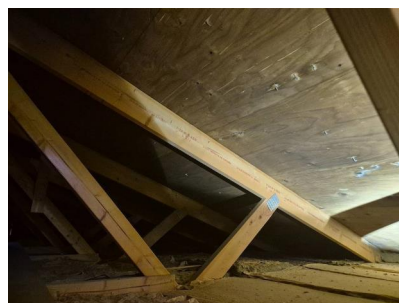
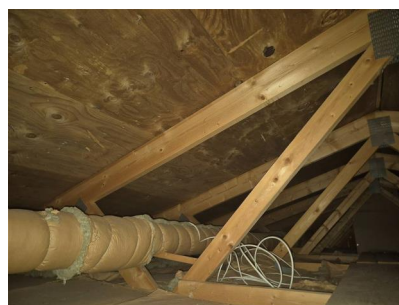
Underlagstaket består av träfiberskivor.

Eftersom underlagstaket består av träfiberskivor utan yttre täckning av papp under takbeklädningen, finns risk vid ogynnsam väderlek att regnvatten/snö tränger in i skivskarvar med läckage på vindsutrymmet som följd. Med tiden kan även träfiberskivorna drabbas av fuktskador.

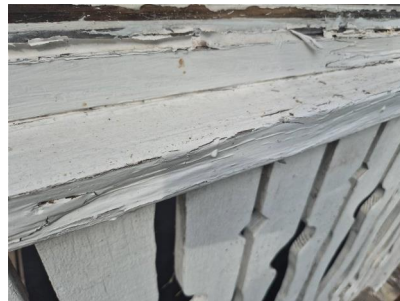
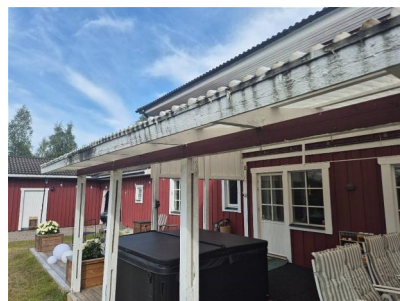
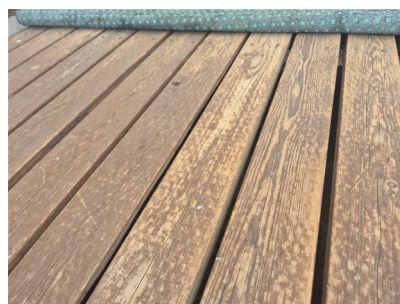
Altanräcke är rötskadat.

De upptäckta rötskadorna kan bero på olika saker, exempelvis bristfälligt underhåll och målning. Vilket ökar att risken för att rötskador uppstår.

Vi rekommenderar en fördjupad undersökning för att bedöma orsak och omfattning.

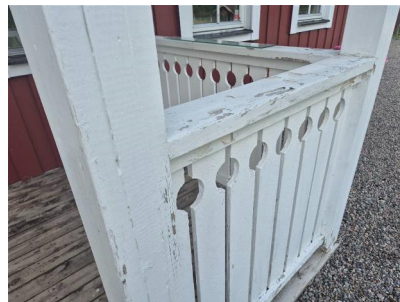
Räcke och träkonstruktioner är i behov av målning/underhåll.

Räcke och träkonstruktioner där målningsbehov finns riskerar att få fukt- och rötskador på grund av sämre vattenavvisande förmåga.

Vi rekommenderar att du utför målning/underhåll av altan.

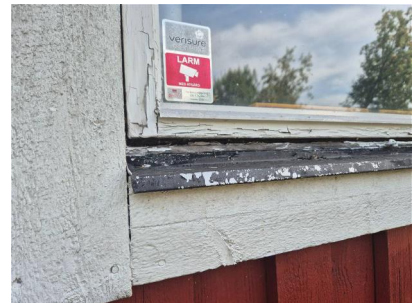
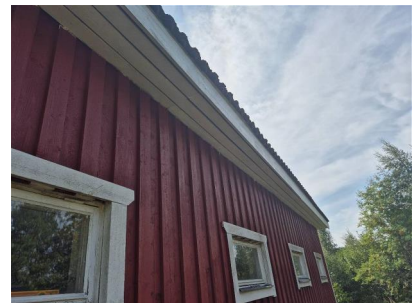
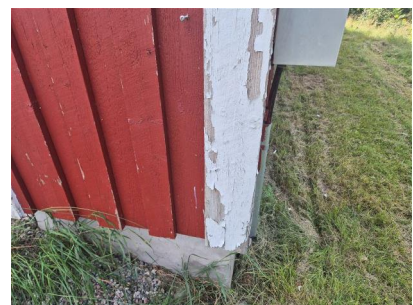
Se notering på hus gällande underhåll på fasad och fönster.  
- Hängränna saknas på garage.

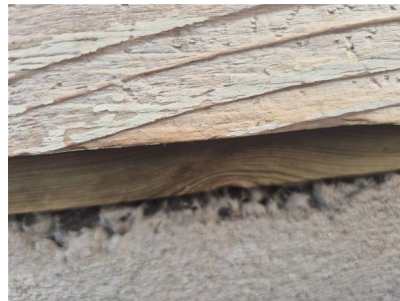
Vid kontroll av konstruktion uppmättes fuktvärden under kritisk nivå för mikrobiell tillväxt och normal lukt upplevdes.

Grundläggningen består av en betongplatta på mark utan underliggande isolering och med ytskikt dikt an betongen. Fuktkvoten uppmättes till 12 %. Kontroll utfördes i syll under dörr till altan.

Flytande golvkonstruktion och eventuella väggsyllar riskerar att drabbas av fuktskador på grund av naturlig fuktpåverkan om fuktskyddet är bristfälligt utfört alternativt saknas. Fuktvandring kan ske från marken genom betongen till organiskt material genom så kallad kapillärsugning och diffusion, vilket kan leda till skador med lukt av mikrobiell karaktär. Om väggsyllarna är tryckimpregnerade kan även en kemisk lukt förekomma.

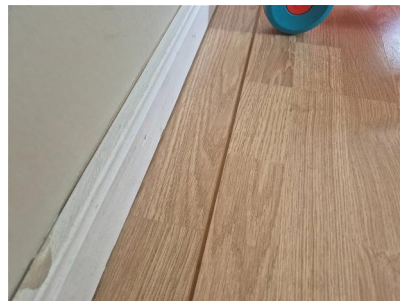
Glipa förekommer i ytskikt.

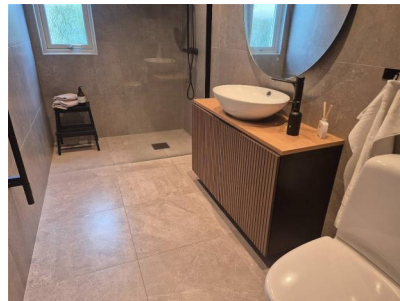
Normala fuktvärden indikerades mot klinker/kakel.

En viss fukt tränger alltid in bakom kakel/klinker via fogarna, detta är helt normalt och innebär inte att tätskiktet/ våtrumsisoleringen under kaklet/klinkern är bristfälligt eller ur funktion.

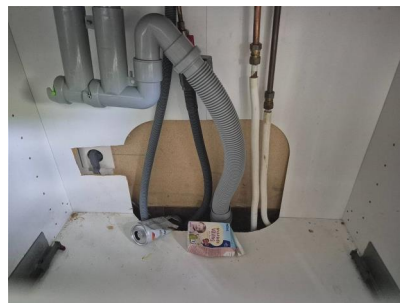
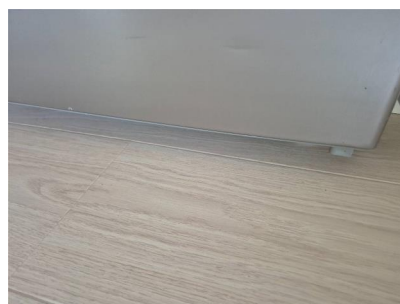
Fuktskydd saknas i diskbänksskåp och under vitvaror.

Utan fuktskydd är det svårt att upptäcka läckage från rörledningar. Vatten kan då tränga in i omkringliggande konstruktioner och orsaka fuktskador.

För att upptäcka eventuella läckage, installera ett fuktskydd.

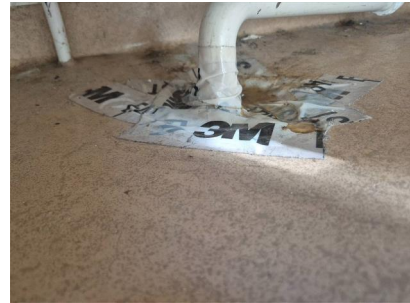
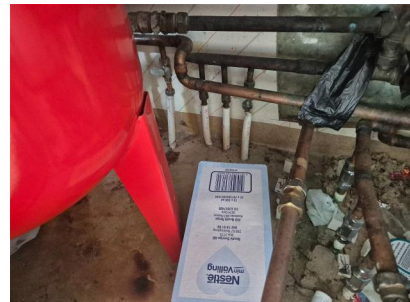
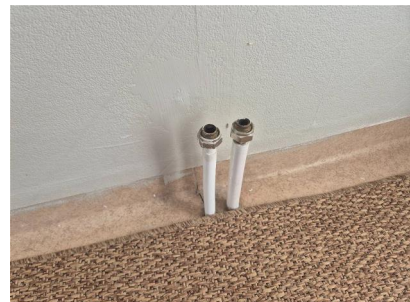
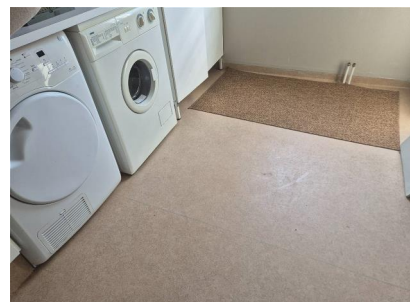
Våtutrymmet har äldre yt-/tätskikt.

- Golvbrunn har ej besiktats då den var övertejpad vid besiktningen.

Eftersom funktionen, som innebär att ytskiktet/tätskiktet ska vara vattentätt, kan vara nedsatt finns en ökad risk att vatten tränger igenom ytskiktet/tätskiktet med vattenskador i omkringliggande konstruktioner som följd.

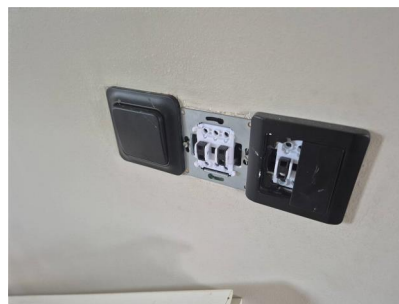
Belysningsknappar är ej kompletta med skyddshölje.

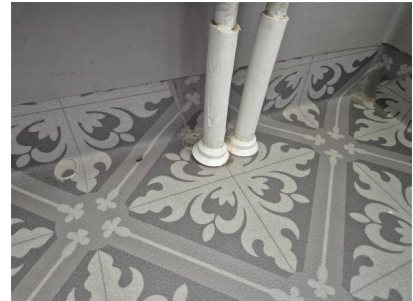
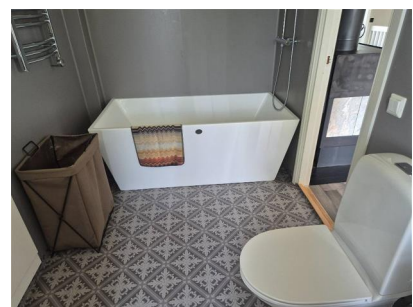
Rör genomföring finns i golv.

Rör genomföringar i golvet medför en ökad risk för att vatten tränger ner i omkringliggande konstruktioner och orsakar fuktskador.
