**Fastighetsuppgifter**

Karlstad Molkom 1:397

Lugnevägen 6

| Uppdragsnummer | S18471 |

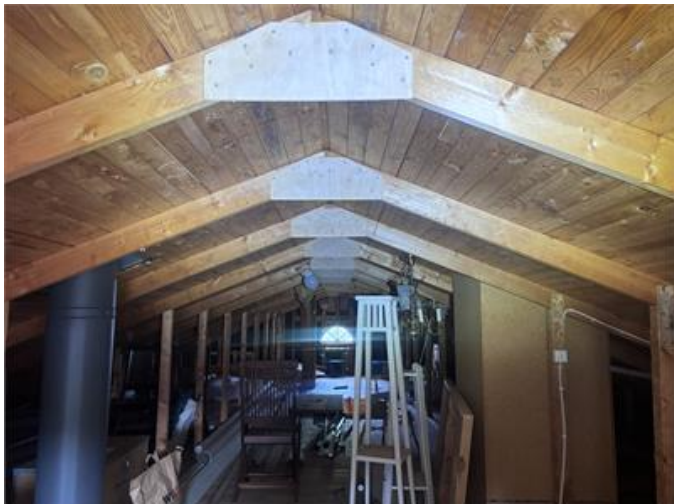
Nockvind

| Besiktningsresultat | | | | | |
|---|---|---|---|---|---|
| <b>Nockvind</b> | | X | | | Fukt- och rinningsmärken förekommer på ventilationsrör, ingen onormal fuktindikation erhöles men det bör kontrolleras regelbundet så nya läckage inte uppstår. |
