Bålsta 1:7

Stockholmsvägen 8A

| Uppdragsnummer | C18868 |
| Besiktningsdatum | 2026-08-13 |

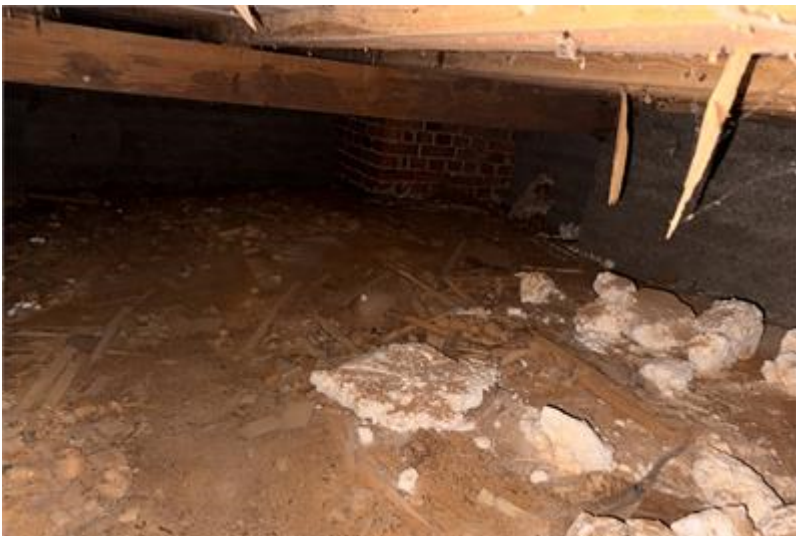
Fuktstatus togs mot blindbotten i grunden via en grundventil och fuktkvoten uppmättes till 17%.

Bilden visar del av grunden.

Det kritiska gränsvärdet för mikrobiell tillväxt brukar anges till ca 15-17% fuktkvot (FK).

Grunden saknar tillträde och det rekommenderas att en lucka tas upp så grunden kan kontrolleras.
