# Besiktningsprotokoll

Anticimex Försäkringsbesiktning i samarbete med Fastighetsbyrån

| Fastighetsadress:<br>Salagatan 4 | |

| Besiktningsdatum:<br>2026-08-05 | Protokollnummer:<br>69853465 |

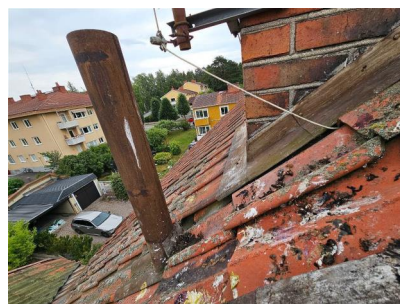
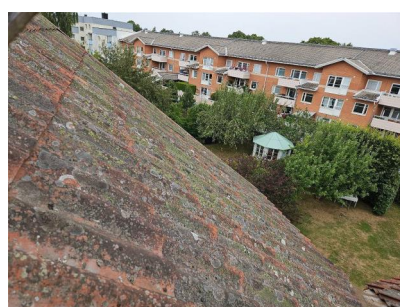
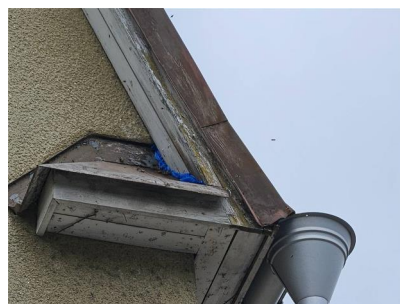
Den noteringen jag vill lyfta lite extra är att taket har passerat sin tekniska livslängd och som köpare bör ha med i åtanken att takbyte är att rekommenderas inom framtiden.

- Yttertaket är äldre.
- Vindskivor och trädetaljer kring tak i behov av underhåll och målning.

Takpannor, plåtdetaljer och underlagspapp har enligt vår bedömning en begränsad livslängd. Eftersom husets taktäckning är äldre har det ett minskat motstånd mot vatteninträngning. Detta i sin tur kan leda till fuktskador på träläkt och vidare ner i underliggande konstruktioner.

Taket besiktad från balkong och taklucka på vinden..

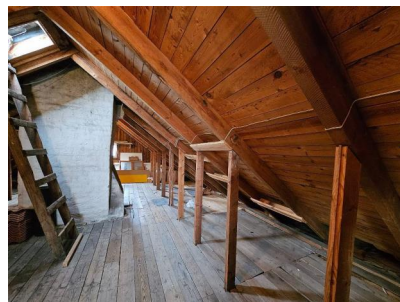
Vid kontroll av vinden uppmättes fuktvärden under kritisk fuktnivå för mikrobiell tillväxt och en normal lukt upplevdes.

Fuktkvoten i underlagstak/takbjälkar uppmättes till 8 %.

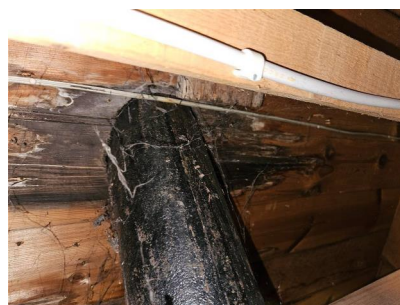
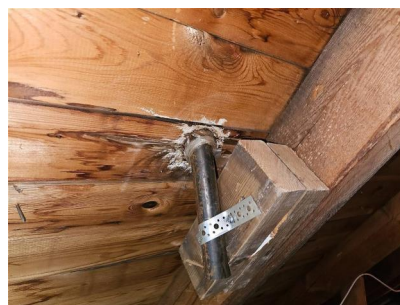
Underlagstaket har äldre fuktfläckar., plåten runt genomföringarna på taket har rättats till längre tillbaka.

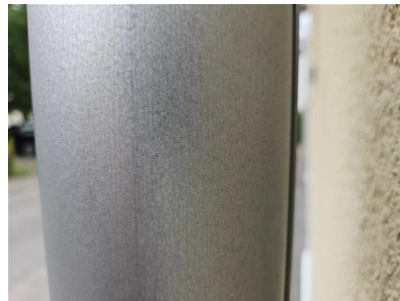
Fals på stuprör vänd mot fasad.

Falsen på stuprören kan med fördel vändas ut från fasaden för att lättare se om röret blivit skadat efter vinterns påfrestningar samt för att undvika skador på fasad vid ett eventuellt läckage.

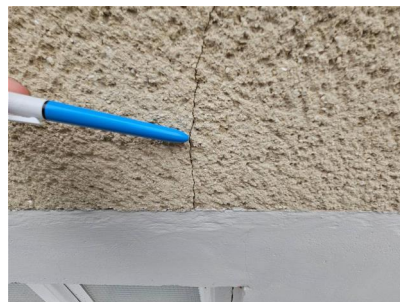
Sprickor finns i fasaden.

Detta kan leda till fukt- och frysskador i konstruktionen.

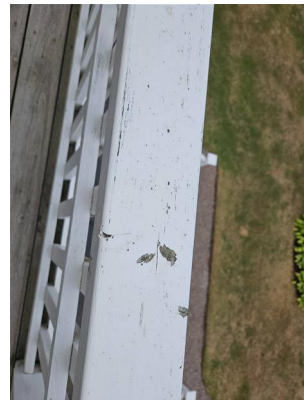
Balkongräcke har färgsläpp och torrsprickor.

Balkongräcke och träkonstruktioner där målningsbehov finns riskerar att få fukt- och rötskador på grund av sämre vattenavvisande förmåga.

För att öka livslängden på balkongräcke rekommenderas målning och underhåll.

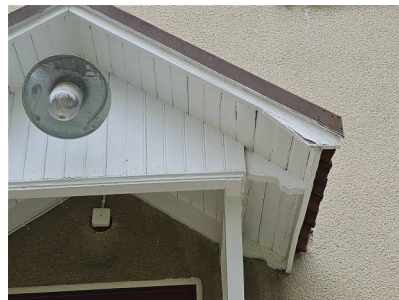
Kräkonstruktioner i behov av underhåll och målning.

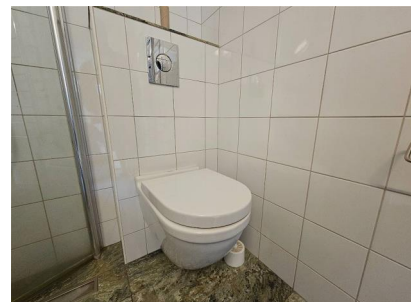
Skvallerrör saknas. Rörfirma skulle åtgärda detta senare under besiktningens dagen

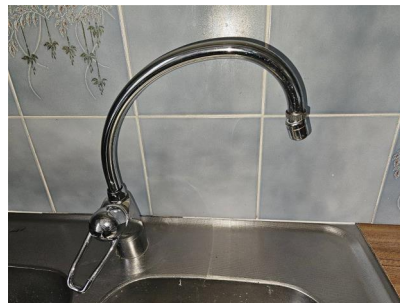
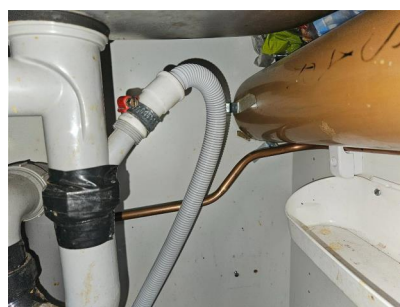
-Köksblandaren saknar vridstopp.(utloppspipen går att vrida ut över bänkskivan).

Detta kan leda till att vatten rinner ut till omkringliggande konstruktioner med fuktskador som följd.

-Upphångningsbygel saknas på avloppslang från diskmaskinen.

När upphångningsbygel saknas ökar risken för brott på slangen med läckage som möjlig följd. För att hindra brott på avloppsslang rekommenderas komplettering a aupphångningsbygel.

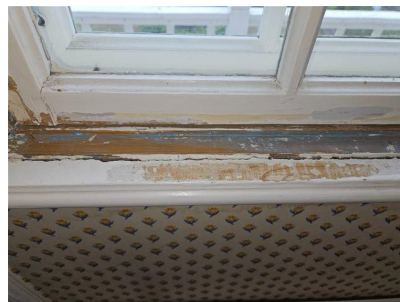
Renovering av fönster pågår.

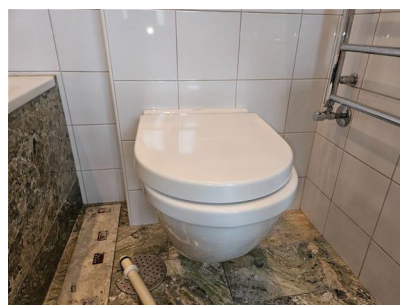
Skvallerrör saknas. Rörfirma skulle åtgärda detta senare under besiktningens dagen

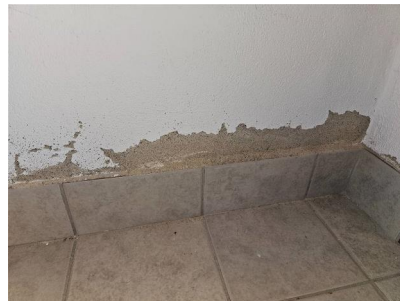
Puts- och färgsläpp finns på källarväggar.

Rekomenderar avfuktare i källaren för att minska fukt i källaren.

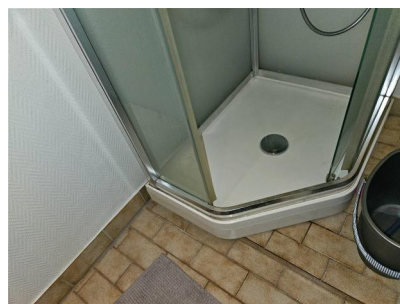
Golvbrunnen är inte besiktningsbar.

För att kunna kontrollera och bedöma golvbrunnen måste den vara tillgänglig och rengjord.

Vi rekommenderar en kompletterande besiktning när golvbrunnen är tillgänglig och rengjord.

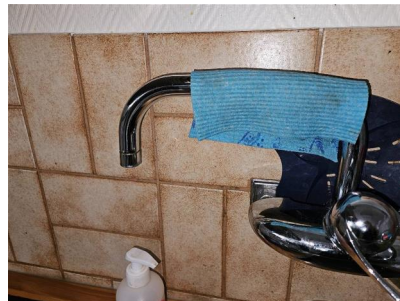
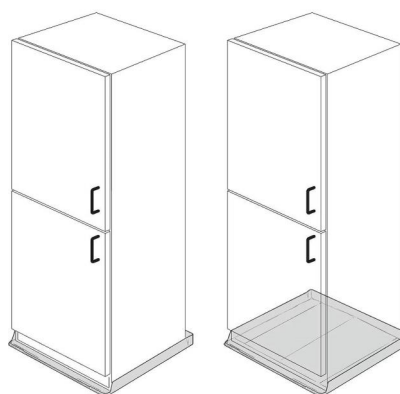
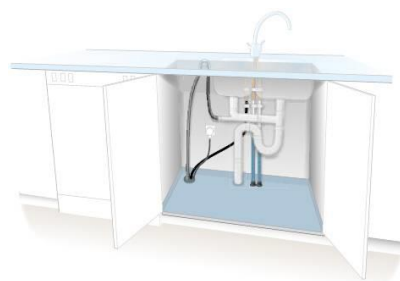
Köksblandaren saknar vridstopp. (utloppspipen går att vrida ut över bänkskivan).

Detta kan leda till att vatten rinner ut till omkringliggande konstruktioner med fuktskador som följd.

-Fuktskydd saknas under vitvaror och diskbänkskåp.

Utan fuktskydd är det svårt att upptäcka läckage. Vatten kan då tränga in i omkringliggande konstruktioner och orsaka fuktskador. För att upptäcka eventuella läckage, installera ett fuktskydd.

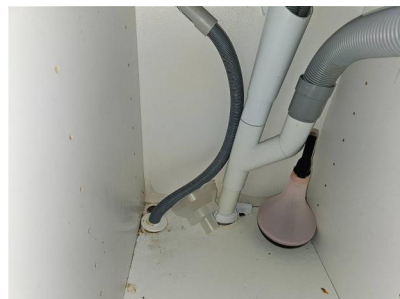
Avloppslangar och rör sitter löst. Rekomenderar att sätta fast rör och slangar för att minska större vattenskador i framtiden.
