# Besiktningsprotokoll

Anticimex Försäkringsbesiktning i samarbete med Fastighetsbyrån

| Fastighetsadress:<br>Sälltäppan 5 | |

| Besiktningsdatum:<br>2026-08-12 | Protokollnummer:<br>69859752 |

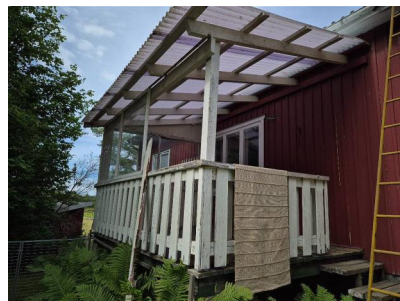
Altanräcke och träkonstruktioner är i behov av renovering och rötskador förekommer.

Vi rekommenderar att en byggare kontaktas för renovering av altanen.

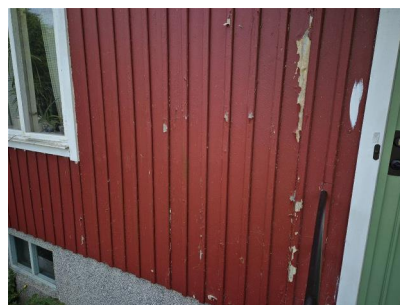
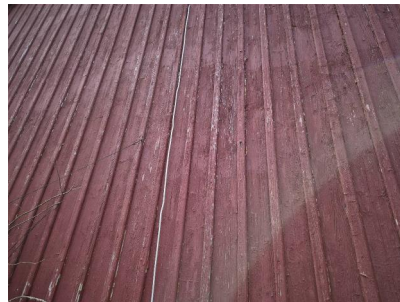
Fasadpanelen vindskivor och trädetaljer är i behov av målning/underhåll rötskador finns i ändträ.

Fasadbeklädnad och träkonstruktioner där målningsbehov finns riskerar att få fukt- och rötskador på grund av sämre vattenavvisande förmåga.

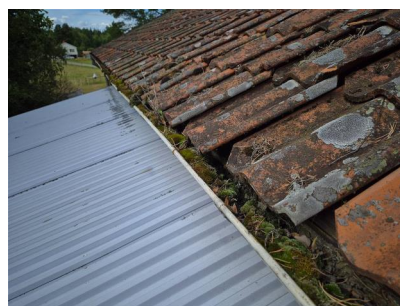
Hängrännor och stuprör är rostiga och läcker samt är fulla med skräp.

Rostskadade hängrännor leder ofta till läckage, vilket i sin tur innebär risk för fuktskador på fasad, sockel och i bakomliggande konstruktioner.

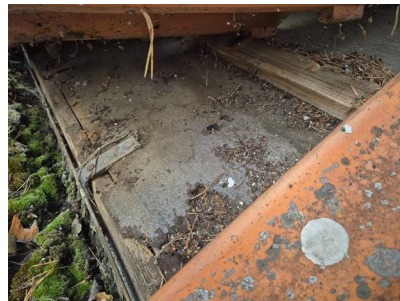
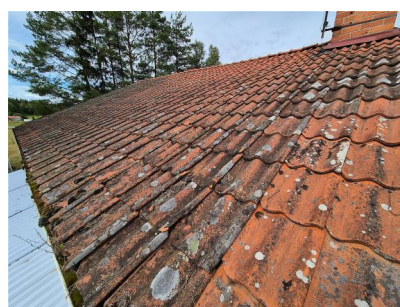
Yttertaket är äldre och skador noterades i underlagspappen, Även trasiga/vittrade tegelpannor förekommer.

Taket är besiktat från stege uppställd mot takfoten och marken.

Vi rekommenderar kontakt med takentreprenör för omläggning av yttertaket. I samband med takrenoveringen bör angränsande konstruktioner kontrolleras för att upptäcka eventuella följdskador.

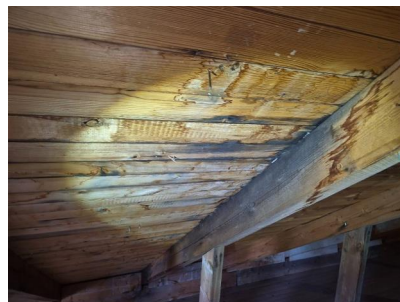
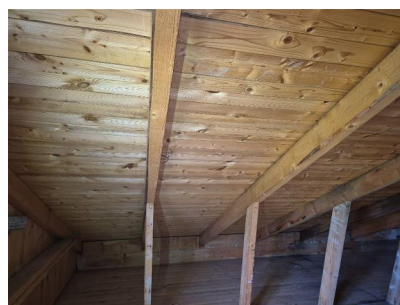
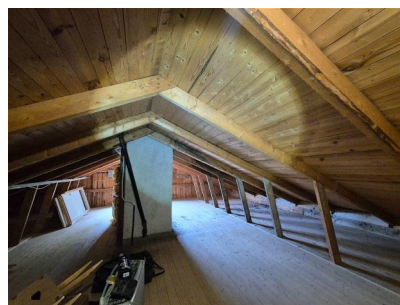
Underlagstaket har fuktfläckar.

Fuktfläckar kan bero på olika saker, och kan vara ett tecken på en tidigare eller ett pågående läckage.

Vid kontroll av vinden uppmättes fuktvärden under kritisk fuktnivå för mikrobiell tillväxt och en normal lukt upplevdes.

Fuktkvoten i underlagstak/takbjälkar uppmättes vid besiktningstillfället till <6 % (Gränsvärde 17%).

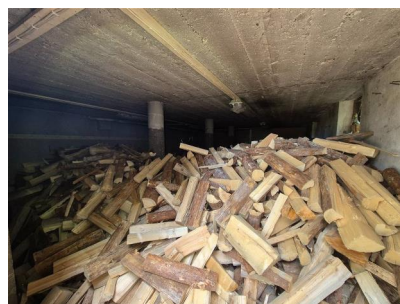
Utrymmet är belamrat.

Utrymmet kunde inte besiktigas då det är belamrat med lösöre.

Vi rekommenderar en kompletterande besiktning när utrymmet är tillgängligt.
