# Besiktningsprotokoll

Anticimex Försäkringsbesiktning i samarbete med Fastighetsbyrån

| Fastighetsadress:<br>Nimrodsvägen 2 | |

| Besiktningsdatum:<br>2026-05-15 | Protokollnummer:<br>69655735 |

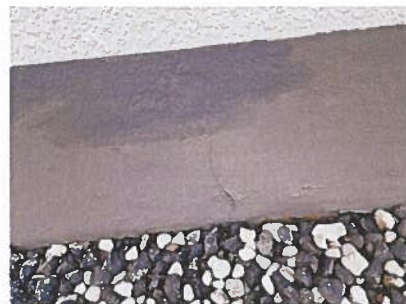
Sprickor finns i sockel.

Dessa bedöms inte ha lett till bakomliggande skador.

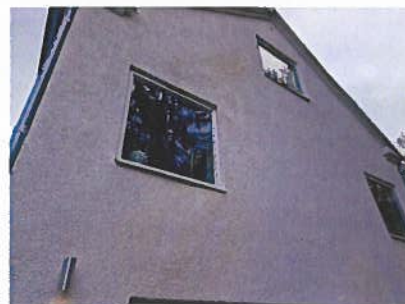
Flammig färg på fasaden.

Pågående målning.

\* Målat och klart

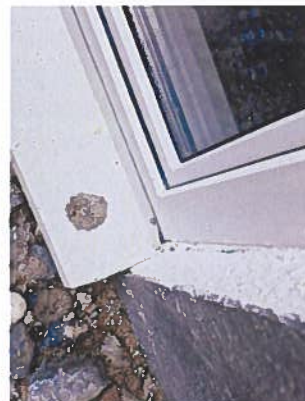
Fönsterbleck är otäta vid infästningar.

Eftersom fönsterblecken är otäta finns risk att vatten rinner in i väggen vilket i sin tur kan leda till fuktskador i väggkonstruktionen.

\* Åtgärdat av säljaren

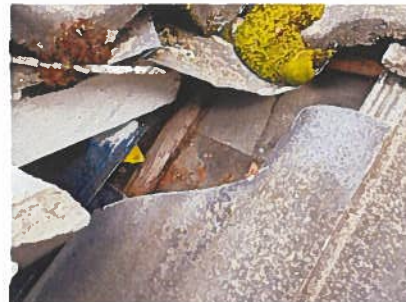
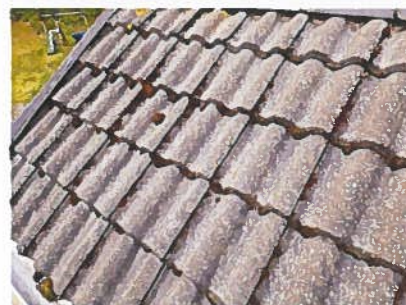
Enstaka trasiga takpannor finns.  
Takpanna ligger löst och ur sitt rätta läge, läkt under är rötskadat.  
Mosspåväxt finns på takpannor ställvis.

Då det förekommer lösa/skadade/spruckna takpannor finns det risk för fuktskador på underliggande konstruktioner.

\* Åtgärdat av Sjöaren  
\* Taket är äventrylligt.

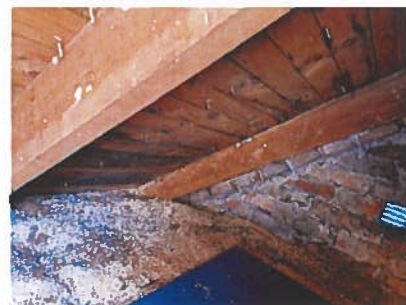
Vid kontroll av vinden har fuktvärden under kritisk fuktnivå för mikrobiell tillväxt uppmätts, dock finns mikrobiell påväxt på underlagstak.

Fuktkvoten i underlagstak/takbjälkar uppmättes till 9 %.

Risk för mikrobiell tillväxt föreligger om den relativa fuktigheten (RF) i den omgivande luften är över 75 % vilket i furuvirke motsvarar en fuktkvot (FK) på 17 %.

Den upptäckta mikrobiella påväxten på underlagstaket är ett tecken på att vinden har tillförts eller tillförs fukt inifrån bostaden. Observera att besiktning av bostadens ventilationssystem inte har ingått i uppdraget.

För att komma tillrätta med detta kan fukttillförseln inifrån bostaden behöva minskas. Det kan göras genom att ventilationen i bostaden förbättras samt att eventuella otätheter i vindsbjälklaget (tak-/väggvinklar, taklucka med mera) tätas. Läs Anticimex faktablad om ouppvärmda vindsutrymmen för tips och råd.

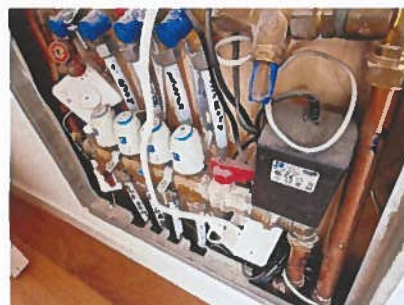
Rörslits saknar vattentät botten. (Fuktlarm finns)

En rörslits ska ha en vattentät botten och vara försedd med skvallerrör. När det saknas ökar risken för att ett läckage inte upptäcks i tid. Det kan leda till fuktskador i omkringliggande konstruktioner.

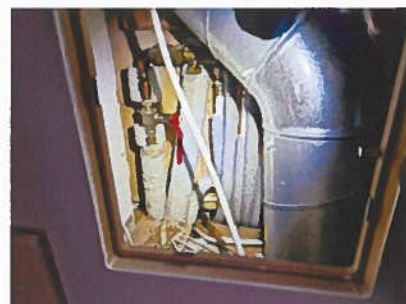
Rörslits saknar vattentät botten. (Fuktlarm finns)

En rörslits ska ha en vattentät botten och vara försedd med skvallerrör. När det saknas ökar risken för att ett läckage inte upptäcks i tid. Det kan leda till fuktskador i omkringliggande konstruktioner.

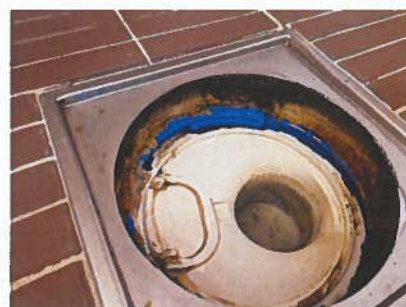
Tätskikt är felmonterat i golvbrunnen. (Manschett sticker ut under klämring och klämring glipar mot sitt säte)

När tätskikt är felmonterat i golvbrunnen innebär det risk för fuktskador. Vatten kan tränga ner i omkringliggande konstruktioner med fuktrelaterade skador som följd.

\* Åtgärda beställa, klart innan  
fyllträde
