**Fastighetsuppgifter**

Fastighetsbeteckning  
Vallentuna-Ekeby 2:31  
Adress  
Tallhammarsvägen 54  
18633 Vallentuna

| Uppdragsnummer | AB7803 |
| Besiktningsdatum | 2026-08-13 |

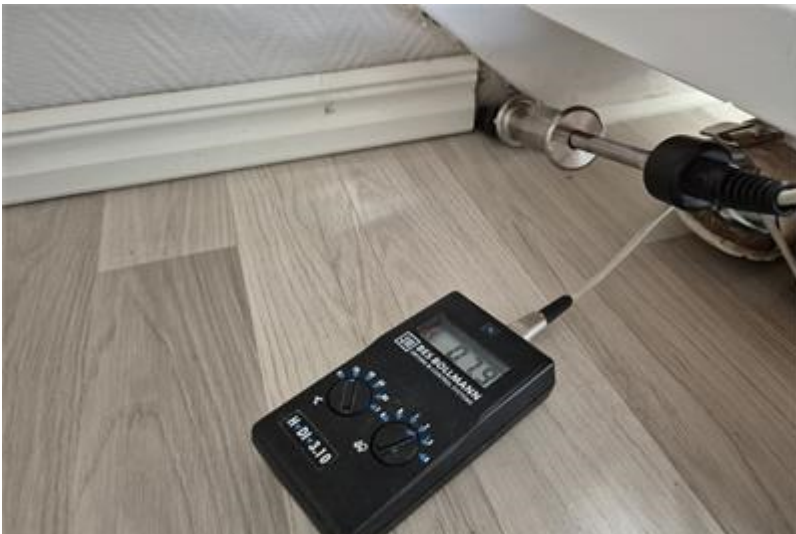
| Byggnadsdel | Entreplans golv/vägg |
| Konstruktionsdel | Flytande golv på gjuten betongplatta, träregelväggstommar. |
| Konstruktionsuppbyggnad | Tunnt flytande golv utan överliggande isolering, träväggar med gips, ångspärr, träreglar, isolering. |

Fuktkvot kontrollerades stickprovsmässigt i ytterväggar, fuktkvot mättes i syllar till ca 9% FK. Normal lukt upplevdes i golv/vägg-vinkel.

Det kritiska gränsvärdet för mikrobiell tillväxt brukar anges till ca 17% fuktkvot (FK).

Notera att stickprovsmässig undersökning är utförd samt att mätvärden normalt sett kan variera över årstiderna. För att säkert fastställa konstruktionens kondition och fuktstatus måste en mer omfattande undersökning utföras.
