# Besiktningsprotokoll

Anticimex Försäkringsbesiktning i samarbete med Fastighetsbyrån

| Fastighetsadress:<br>Trädgårdsgatan 22 | |

| Besiktningsdatum:<br>2026-08-14 | Protokollnummer:<br>69866241 |

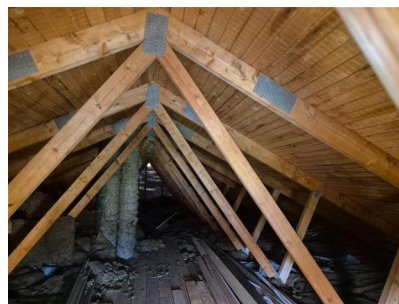
Vid kontroll av vinden uppmättes fuktvärden under kritisk fuktnivå för mikrobiell tillväxt och en normal lukt upplevdes. Fuktkvoten i underlagstak/takbjälkar uppmättes till 8 %.

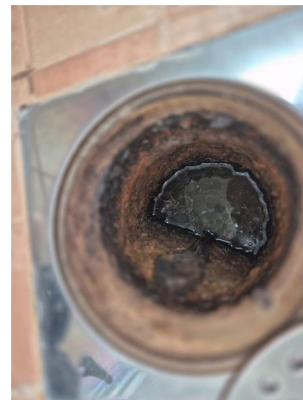
Äldre gjutjärnsbrunn med anslutet tätskikt.

Gjutjärnets grova struktur gör det svårt att ansluta tätskiktet på ett bra sätt. Detta innebär risk för läckage i anslutningen vilket i sin tur kan orsaka fuktskador i omkringliggande konstruktioner.

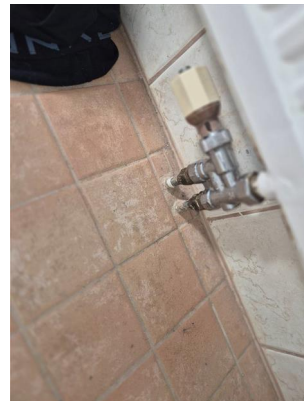
Rör genomföring finns i golv.

Rör genomföringar i golvet medför en ökad risk för att vatten tränger ner i omkringliggande konstruktioner och orsakar fuktskador.

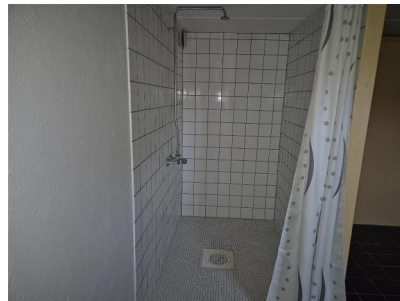
Våtutrymmet har äldre yt-/tätskikt.

Eftersom funktionen, som innebär att ytskiktet/tätskiktet ska vara vattentätt, kan vara nedsatt finns en ökad risk att vatten tränger igenom ytskiktet/tätskiktet med vattenskador i omkringliggande konstruktioner som följd.
