# Besiktningsprotokoll

Anticimex Försäkringsbesiktning i samarbete med Fastighetsbyrån

| Fastighetsadress:<br>Tavastehusgatan 148 | |

| Besiktningsdatum:<br>2026-08-13 | Protokollnummer:<br>69851899 |

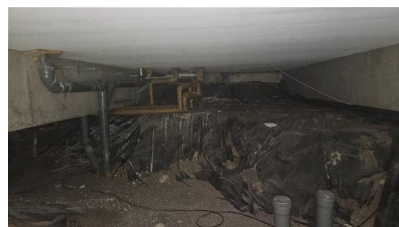
Inget avvikande noterades i krypgrunden. Rekommenderas att med jämna mellanrum gå ner i grunden för att se efter eventuella förändringar.

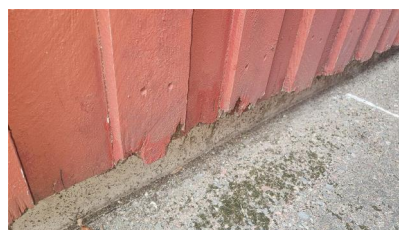
Fasadpanelen och vindskivor är i behov av målning/underhåll.

-Rötskador i nederkant på flera panelbrädor.

Fasadbeklädnad och träkonstruktioner där målningsbehov finns riskerar att få fukt- och rötskador på grund av sämre vattenavvisande förmåga. För att öka livslängden på fasadbeklädnaden rekommenderas målning och underhåll. I samband med ommålning rekommenderas att de rötskadade panelbrädorna byts ut.

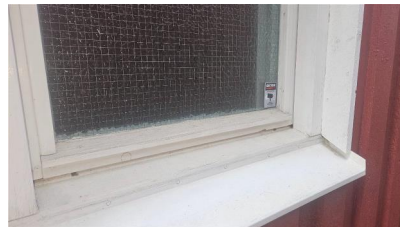
Fönster och dörrar är i behov av målning/underhåll.

Fönster, dörrar och karmar där målningsbehov finns riskerar att få fukt- och rötskador på grund av sämre vattenavvisande förmåga.

För att öka livslängden rekommenderas målning och underhåll.

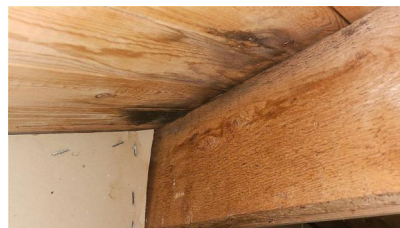
Följande anmärkningar noteras.

- Yttertaket är äldre, från byggåret.
- Fukttrosor/ missfärgningar finns på underlagstaket.

Då det finns fukttrosor och taket är äldre så rekommenderas det att kontakta en takentreprenör för en fördjupad undersökning för att konstatera orsak och omfattning och åtgärd.

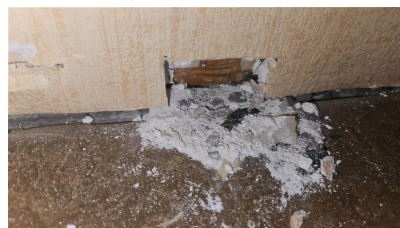
Grundläggningen består av ett lättbetongbjälklag med ytskikt dikt an bjälklaget.

Vid kontroll av konstruktion uppmättes fuktvärden under kritisk nivå för mikrobiell tillväxt och normal lukt upplevdes.

Vid kontroll av konstruktion så gjordes ett provhål bakom en sockel i en yterrivvägg i sovrummet. Fuktkvoten uppmättes till 9 % i en trässyll, gränsvärdet för mikrobiell tillväxt är 17 %.

Väggens uppbyggnad.  
gips, plastfolie, trässyll

Denna konstruktion riskerar att drabbas av fuktskador på grund av naturlig fuktpåverkan.

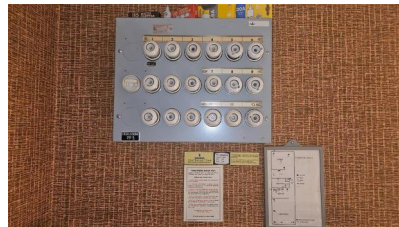
Jordfelsbrytare finns ej.

Det finns inget krav att hus byggda före år 2000 ska ha jordfelsbrytare. Jordfelsbrytaren minskar dock risken för personskador och brand orsakade av elanläggningen.

Kontakta en elektriker för kontroll och åtgärd.

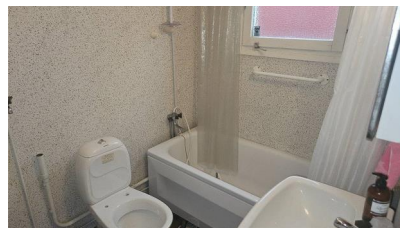
Utrymmet är i behov av renovering.

Utrymmet är äldre och har passerat tiden för sin tekniska livslängd.

Kontakta en behörig våtrumsentreprenör för en renovering. I samband med renoveringen bör omkringliggande konstruktioner kontrolleras för att upptäcka eventuella följdskador.
