**Fastighetsuppgifter**

Görjan 1:96

Timotejvägen 5

| Uppdragsnummer | A37778 |

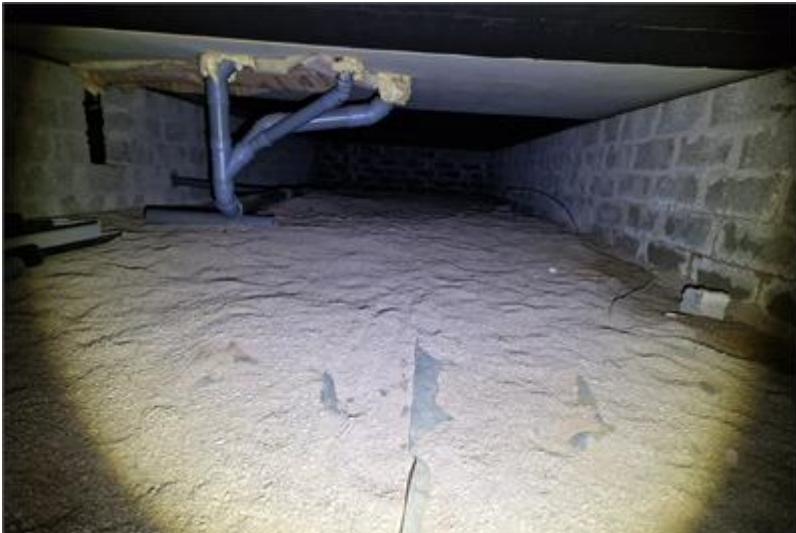
| Konstruktionsuppbyggnad | Bjälklag av träkonstruktion. Blindbotten av asfaboard/brädor/spånskivor.<br>Markbäddn plastad. |

Det kritiska gränsvärdet för mikrobiell tillväxt brukar anges till ca 15-17% fuktkvot (FK).

FK i aktuell grund uppmättes till 16% och ingen avvikande lukt upplevdes i utrymmet.

Notera att stickprovsmässig undersökning är utförd samt att mätvärden normalt sett varierar över årstiderna varför dessa i sig inte kan beskriva omfattningen av en problematik eller garantera frånvaro av sådan. För att säkert fastställa konstruktionens kondition och fuktstatus måste en mer omfattande undersökning utföras.
