# Besiktningsprotokoll

Anticimex Försäkringsbesiktning i samarbete med Fastighetsbyrån

| Fastighetsadress:<br>Vitåvägen 561 | |

| Besiktningsdatum:<br>2026-08-13 | Protokollnummer:<br>69849886 |

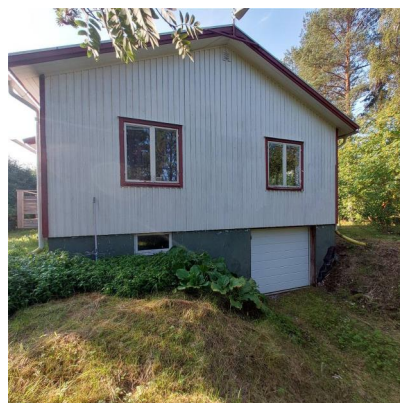
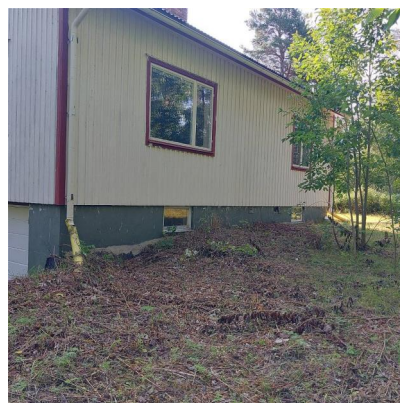
-Växter/blommor finns nära byggnaden. Även större träd finns nära byggnaden.

-Ojämn mark kring huset. Svackor förekommer.

När det finns rabatter och växter nära byggnaden finns risk att fukt stannar kvar i väggarna. Detta kan i sin tur orsaka invändiga fuktskador.

Området närmast huset rekommenderas att vara fritt från växtlighet.

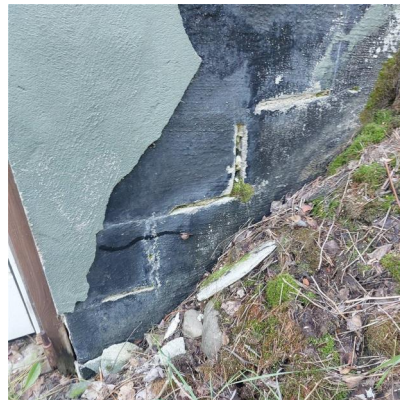
- Större putssläpp förekommer i ena hörnet på huset.

- Enstaka sprickor finns på sockel.

Detta kan leda till fukt- och frysskador i konstruktionen.

Rekommenderar tätning och lagning av sockeln.

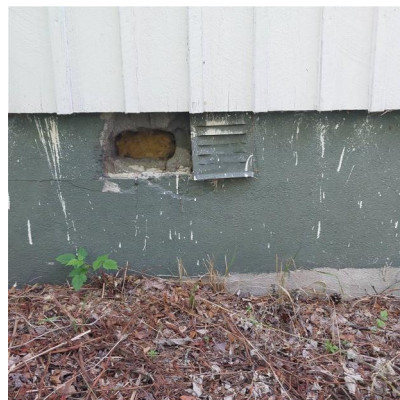
Ventil saknas.

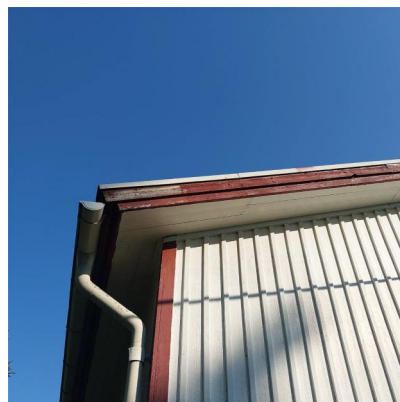
Delar av fasadpanelen och vindskivor är i behov av målning/underhåll då färgsläpp och torrsprickor förekommer.

För att öka livslängden på fasadbeklädnaden rekommenderas målning och underhåll.

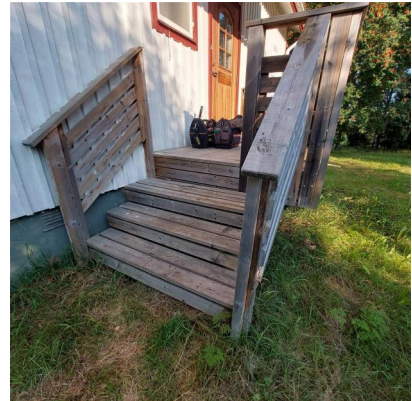
Trä på ytterdörr är matt och mindre torrsprickor.

Rekommenderar underhåll av ytterdörr.

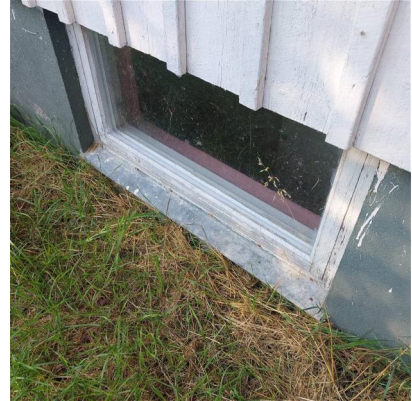
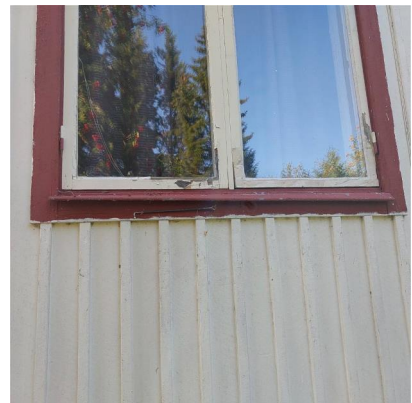
Samtliga fönster är i behov av varierad målning/underhåll/ev. byte.

- Kitt- och färgsläpp förekommer, Mindre rötskador.
- Färgsläpp mellan fönsterglas och på insidan av huset.

Fönsterbågar och fönsterkarmar där målningsbehov finns riskerar att få fukt- och rötskador på grund av sämre vattenavvisande förmåga.

För att öka livslängden på fönster rekommenderas målning och underhåll.

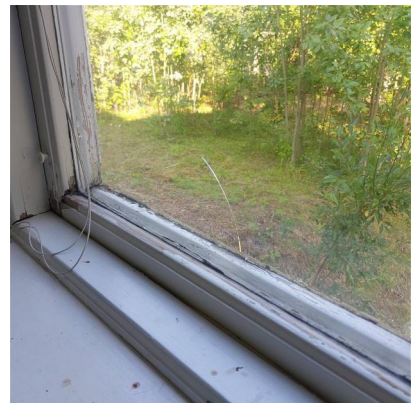
En spricka finns i fönsterglas.

Kontakt med glasmästare rekommenderas.

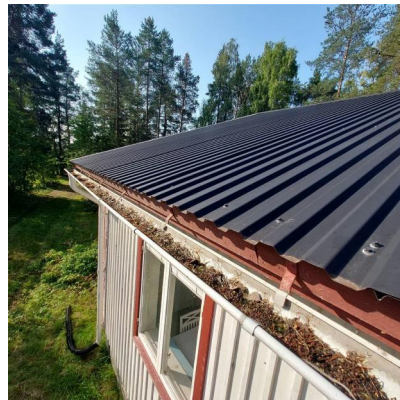
Hängrännor är skräpfyllda.

Eftersom hängrännor är fulla med skräp finns risk för fuktskador på fasad och sockel då vatten kan svämma över.

För att förhindra översvämning rekommenderas rensning av hängrännor.

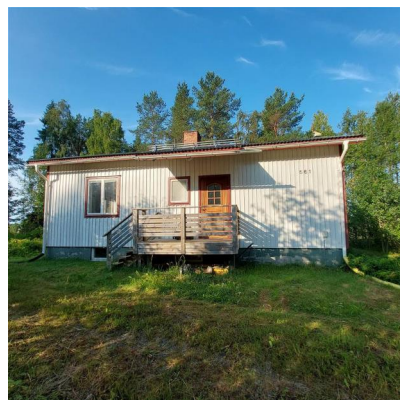
Skorstenen saknar väderskydd.

Väderskydd kan monteras för att skydda mot nederbörd som annars kan orsaka fuktskador och frostsprängning i skorstenen/ murstocken.

Kontakt med fackman rekommenderas.

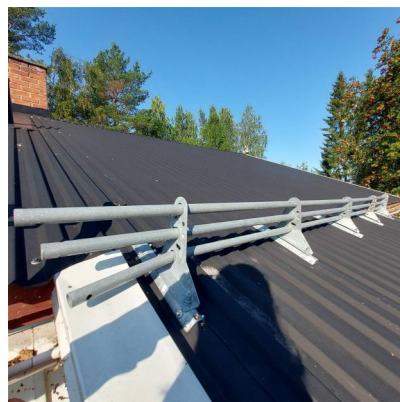
- Lite rost finns på nedre del av plåttaket.

- Snörasskydd ovanför entrébro har böjt sig lätt och en kantplåt har flärpa upp.

Bedömer inte att några underliggande skador finns.

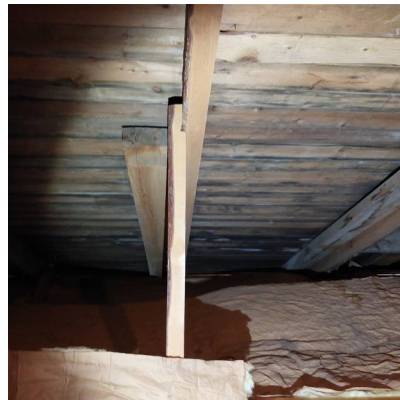
- Mikrobiell påväxt finns på underlagstaket.

Detta kan vara ett tecken på att vinden tillförs fukt inifrån bostaden. Observera att besiktning av bostadens ventilationssystem inte har ingått i uppdraget.

För att komma tillrätta med detta kan fukttillförseln inifrån bostaden behöva minskas. Det kan göras genom att ventilationen i bostaden förbättras samt att eventuella otätheter i vindsbjälklaget (tak-/väggvinklar, taklucka med mera) tätas. Läs Anticimex faktablad om uppvärmda vindsutrymmen för tips och råd.

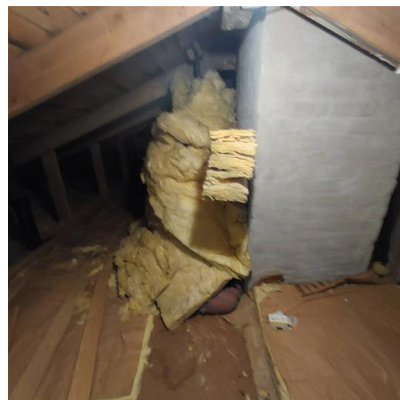
Expansionskärl i vind.

Om denna är i drift ökar den risk för läckage om kärl rostar.

Rekommenderar montering av expansionskärl ner i källaren. Kontakt med fackman för rådgivning.

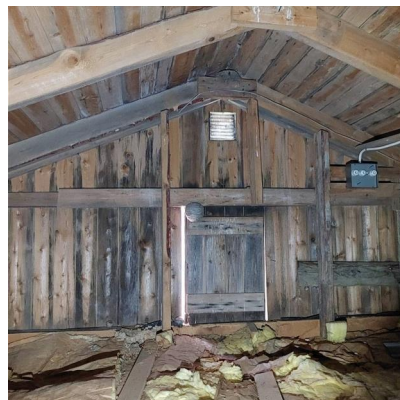
- Otät vindslucka. Dagsljus syns.
- Några fågelbon och getingbo finns i utrymmet.

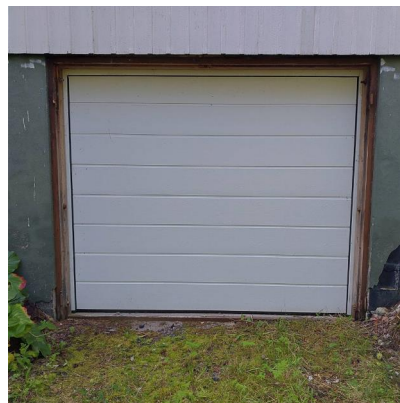
- Äldre organiskt material från gamla porten (ramen) finns kvar. Lokala rötskador finns.

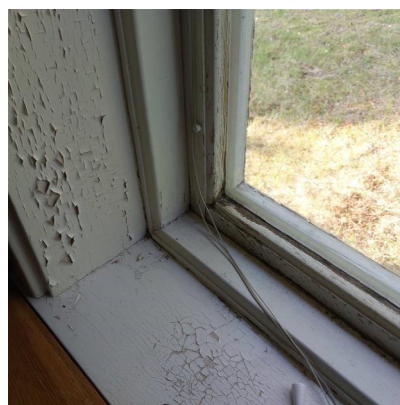
- Äldre ytskikt/tapeter, golv etc. finns i huset.
- Slitage förekommer. Sprickor i tapet och tak.
- Mycket färgsläpp kring fönster.

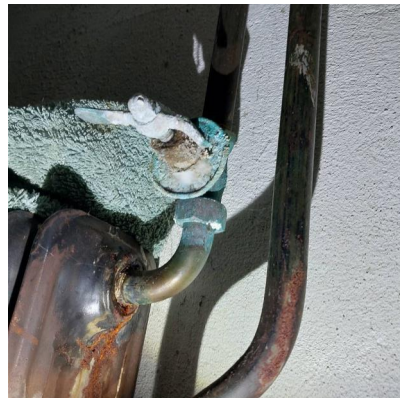
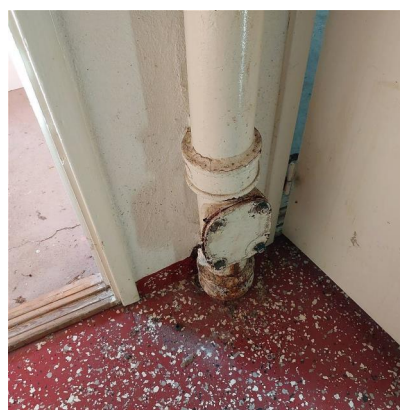
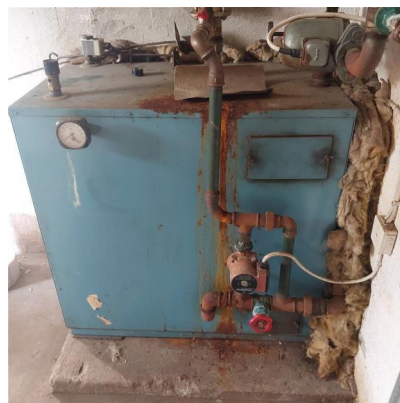
Husets rör- /avlopp- /värmeledningssystem är äldre.

Detta behöver inte betyda att systemen har några allvarliga brister, men äldre rör- /avlopp- /värmeledningssystem kan ha nedsatt funktion/brister på grund av sin ålder, vilket i värsta fall kan leda till läckage. Vi rekommenderar att en fackman kontaktas för att kontrollera husets rör- /avlopp- /värmeledningssystem samt för att hjälpa er med eventuella åtgärder. Observera att ingen besiktning av dessa system har ingått i uppdraget.

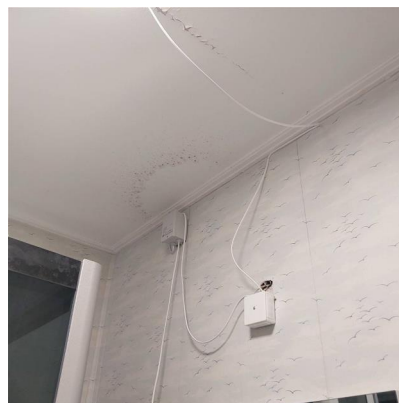
Elinstallationer i utrymmet har enligt vår bedömning uppenbara brister.

Kontakta en elektriker för kontroll och åtgärd.

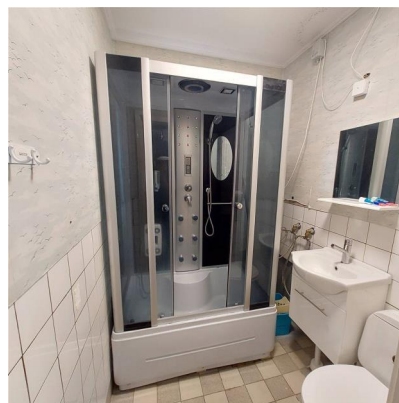
Badrum är del renoverad, bakom duschkabin. I övrigt i äldre skick och standard.

- Slitage och tapetsläpp förekommer. Duschkabin skyddar i dagsläget.

Eftersom funktionen, som innebär att ytskiktet/tätskiktet ska vara vattentätt, kan vara nedsatt finns en ökad risk att vatten tränger igenom ytskiktet/tätskiktet med vattenskador i omkringliggande konstruktioner som följd.

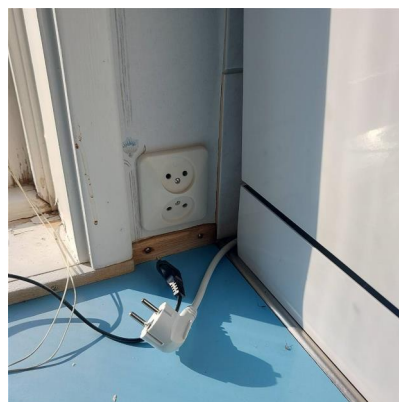
Elinstallationer i utrymmet har enligt vår bedömning uppenbara brister.

Kontakta en elektriker för kontroll och åtgärd.

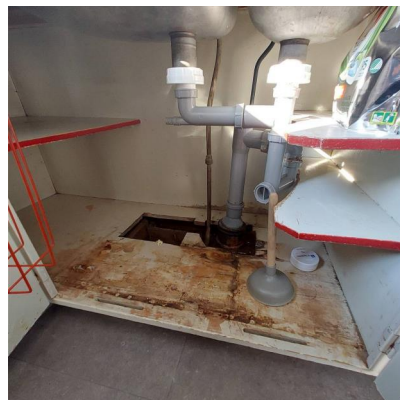
Mikrobiell lukt känns i diskbänksskåpet. Tecken på äldre skador finns i botten av diskbänk.

Rekommenderar att rivt ut allt skadat material och ersätta med nya ytskikt.

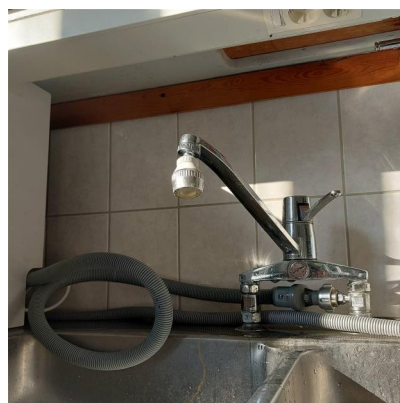
- Trasigt munstycke på blandare. Vatten skvätter när man spolar.

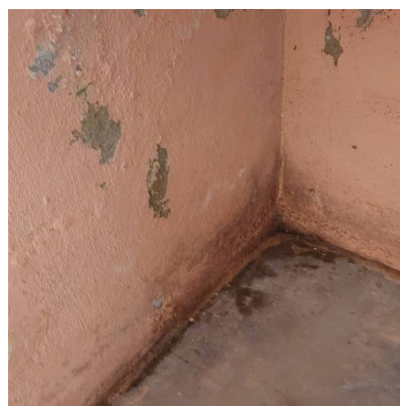
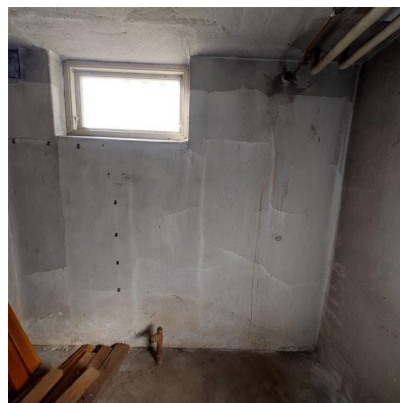
Källaren är en äldre grovkällare. Utvändigt dränering är äldre.

- Förhöjda fuktindikationer uppmättes mot nedre delar av betongväggar.
- Sprickor, puts- och färgsläpp finns på källarväggar.
- Mikrobiell påväxt på delar av väggar. Främst i hörn.

24% fuktkvot i trösklar i källaren.

Puts- och färg som släppt från underlaget invändigt på källarytterväggarna är ett tecken på att källarens utvändiga fuktskydd inte längre fungerar tillfredsställande.

För att åtgärda detta måste källarens utvändiga fuktskydd förbättras. Läs Anticimex faktablad om källare för tips och råd.

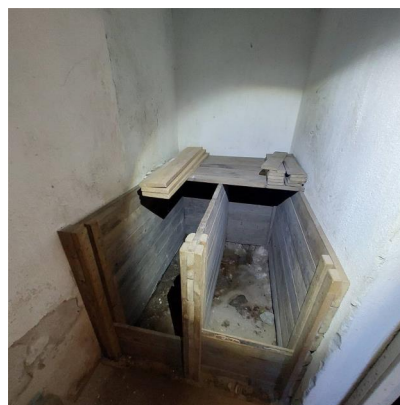
Stampat jordgolv finns i delar av utrymmet. Äldre hyllor och potatislådor finns och missfärgningar finns mot trä. Lukt av mikrobiell karaktär känns i utrymmet.

Rekommenderar att riva ut organiskt material som finns i utrymmet och ersätta med fuktsäkrare material.

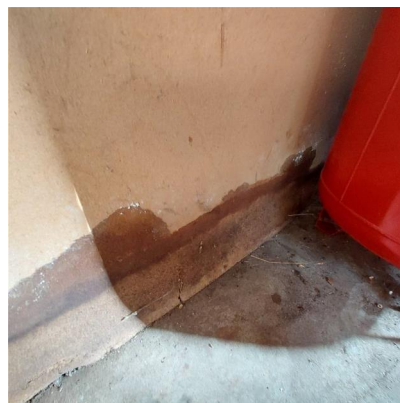
Fuktfäckar fanns kring väggskivor till värmesystem. Torrt vid kontroll.
