# Besiktningsprotokoll

Anticimex Försäkringsbesiktning i samarbete med Fastighetsbyrån

| Fastighetsadress:<br>Gamla Ödenäsvägen 64 | |

| Besiktningsdatum:<br>2026-08-12 | Protokollnummer:<br>69858326 |

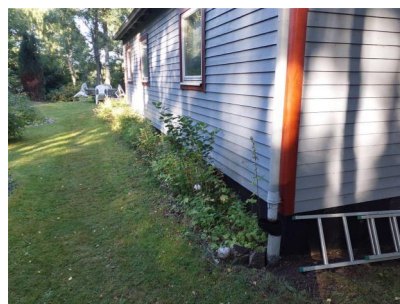
Växter finns i anslutning till grundmur.

När det finns rabatter och växter nära grundmuren finns risk att fukt stannar kvar i väggarna. Detta kan i sin tur orsaka invändiga fuktskador. Växternas rötter kan också skada grundmuren och sätta dräneringsledningen ur funktion.

Området närmast huset rekommenderas att vara fritt från växtlighet.

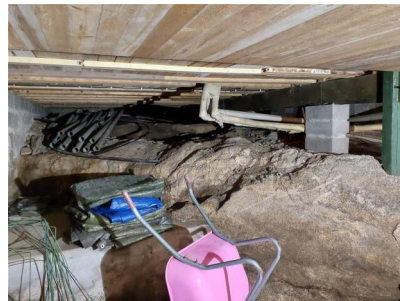
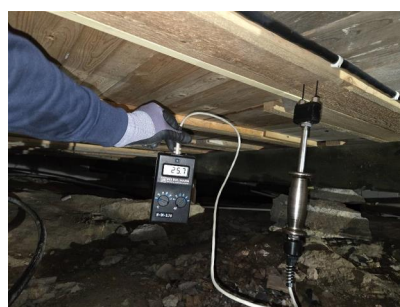
Vid kontroll av krypgrunden uppmättes fuktvärden över kritisk nivå för mikrobiell tillväxt och mikrobiell lukt upplevdes.

Det finns risk för mikrobiell tillväxt om den relativa fuktigheten (RF) i den omgivande luften är över 75 %. I furuvirke motsvarar det en fuktkvot (FK) på 17 %.

Uteluftsventilerade krypgrunder med bjälklag av organiskt material har ofta fuktskador på grund av naturlig fuktpåverkan. Lukten som känns i krypgrunden kan också spridas till boendemiljön. Fuktkvoten uppmättes till ca 24-28%.

I krypgrunden förekommer bla. träskyddsbehandlat virke och fuktiga partier på grundmuren. Lokalt noteras även mörkare partier i träet och syllar där marken/höjden är som lägst. Då huset står på berg är det inte ovanligt att fukt periodovis tränger in i denna typ av utrymme. Noteras ej vid besöket.

Vi rekommenderar en fördjupad undersökning för att bedöma orsak och omfattning samt lämpliga åtgärder.

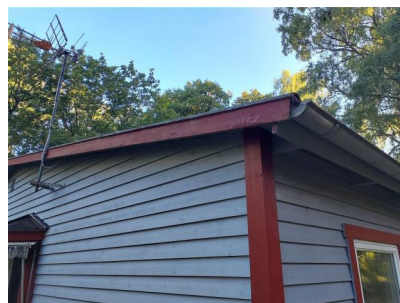
Vindskivor har underhållsbehov och torrsprickor noteras.

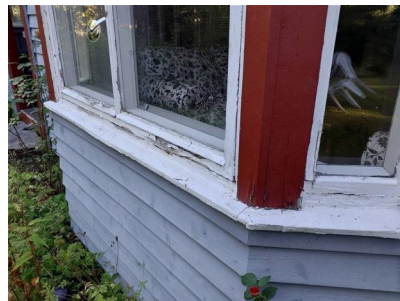
Rötskador finns i fönster på burspråk.

Kontakta en fackman för vidare kontroll samt åtgärd.

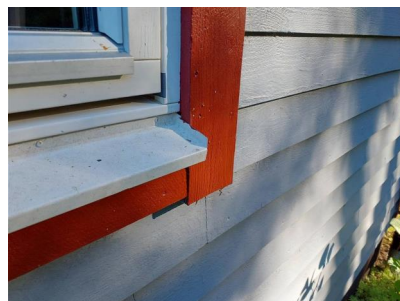
Fönsterbleck är otäta vid infästningar.

Eftersom fönsterblecken är otäta finns risk att vatten tränger in i väggen vilket i sin tur kan leda till fuktskador i väggkonstruktionen.

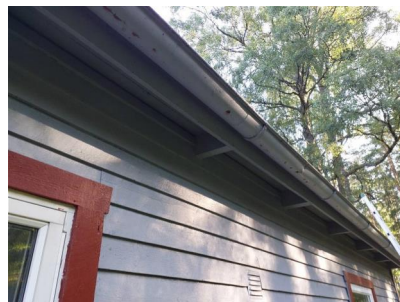
Hängrännor är rostiga och bedöms vara i behov av byte.

Rostskadade hängrännor leder ofta till läckage, vilket i sin tur innebär risk för fuktskador på fasad, sockel och i bakomliggande konstruktioner.

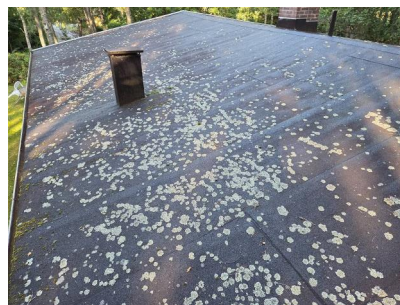
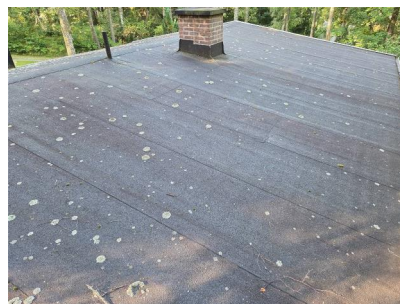
Takpappen börjar bli äldre och det noteras ytliga torrsprickor. På delar av taket finns det alg- och mosspåväxt.

Tätskiktet på ett papptak har enligt vår bedömning en begränsad livslängd. Eftersom takpappen börjar bli äldre har det ett minskat motstånd mot vattengenomträngning. Detta i sin tur kan leda till att takkonstruktionen drabbas av fuktskador.

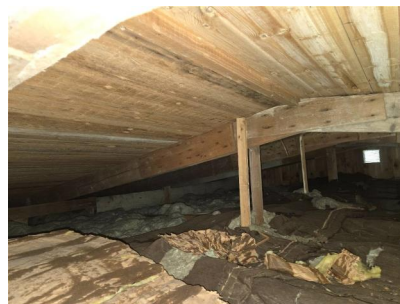
Mikrobiell påväxt finns på delar av underlagstaket.

Detta kan vara ett tecken på att vinden tillförs fukt inifrån bostaden. Observera att besiktning av bostadens ventilationssystem inte har ingått i uppdraget.

Allmänventilationen bedöms som bristfällig och bör förbättras. Generellt rekommenderas tilluft i vistelserum och frånluft i kontinuerlig drift i våtutrymmen.

För att komma tillrätta med detta kan fukttillförseln inifrån bostaden behöva minskas. Det kan göras genom att ventilationen i bostaden förbättras samt att eventuella otätheter i vindsbjälklaget (tak-/väggvinklar, taklucka med mera) tätas. Läs Anticimex faktablad om oppvärmda vindsutrymmen för tips och råd.

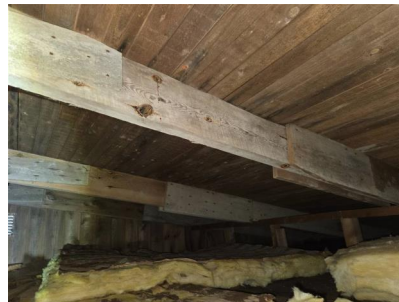
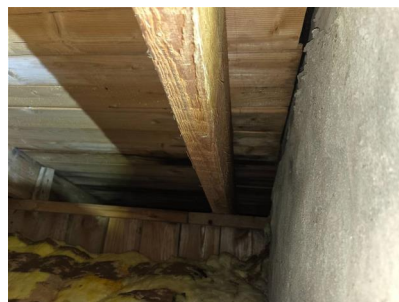
Det förekommer fuktfläckar vid/kring murstocken som enligt ombud uppstod i samband med ett läckage för 7-8 år sedan.

Vid fuktindikering noteras inga avvikelser. Skulle dessa öka/växa måste en fackman konstaktas för vidare kontroll/åtgärd.

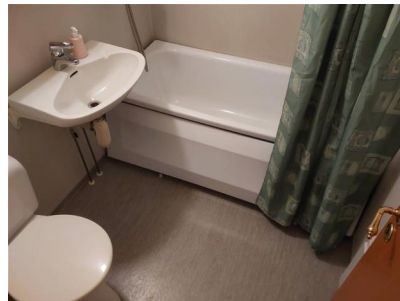
Våtutrymmet har äldre yt-/tätskikt och har passerat tiden för sin tekniska livslängd. Golvet har svällt under handfatet och klämringen sitter löst.

Renovering av utrymmet rekommenderas. Kontakta en behörig våtrumsentreprenör för en renovering. I samband med renoveringen bör omkringliggande konstruktioner kontrolleras för att upptäcka eventuella följdskador.

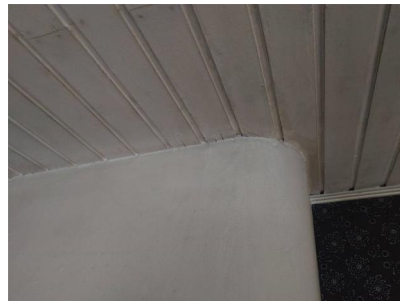
Mindre fuktanvisning kring murstocken i innertaket.

Uppgift finns gällande ett tidigare läckage. Se även rubrik vind.
