# Besiktningsprotokoll

Anticimex Försäkringsbesiktning i samarbete med Fastighetsbyrån

| Fastighetsadress:<br>Urds gata 14 | |

| Besiktningsdatum:<br>2026-08-14 | Protokollnummer:<br>69851824 |

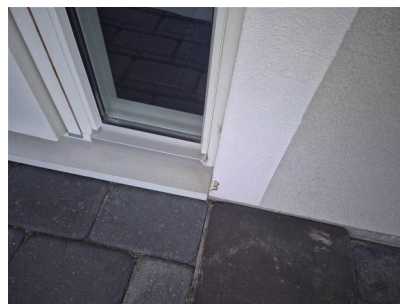
#### Utvändigt / Fasad

Litet avskav på puts vid dörrar, detta kommer att tätas/lagas innan huset säljs.

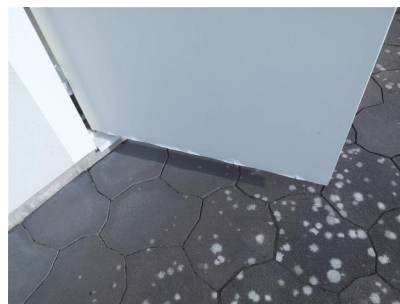
#### Utvändigt / Dörrar

Mindre fuktuppsug finns på dörr på baksidan.

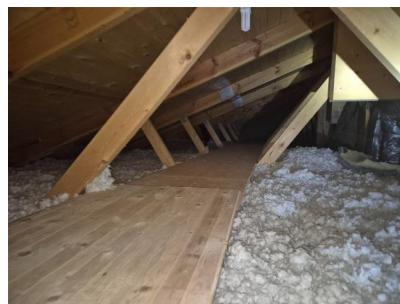
### Utvändigt / Vindar

Vid kontroll av vinden uppmättes fuktvärden under kritisk fuktnivå för mikrobiell tillväxt.

Fuktkvoten i underlagstak/takbjälkar uppmättes till 8%.  
Risk för mikrobiell tillväxt föreligger om fuktkvoten överstiger 17%.

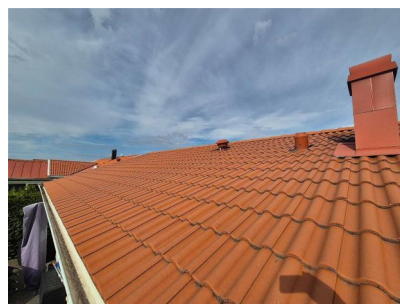
### Utvändigt / Tak

I befintligt protokoll förekommer notering av slitage mindre skador på några takpannor som rekommenderas att bytas. Övriga upplysningar finns att läsa om i protokollet.

Mindre skador förekommer på takpannor ca 10st, rekommenderar att byta ut dessa.

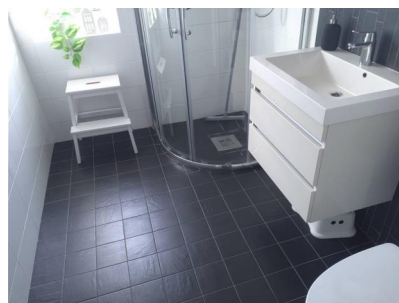
### Entréplan / Dusch/Toalett

Liten vattenansamling vid golvbrunnen pga av bristfälligt golvfall.

Fuktindikering i utrymmet gav inga förhöjda fuktindikationer.

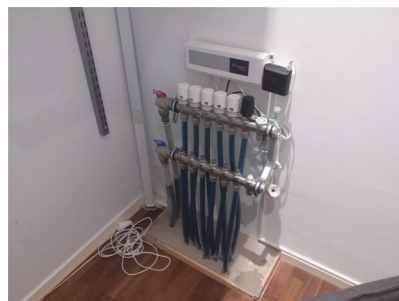
### Entréplan / Förråd

Golvvärmefördelare saknar vattentät botten.

När det saknas ökar risken för att ett läckage inte upptäcks i tid. Det kan leda till fuktskador i omkringliggande konstruktioner. Med fördel kan ett vattenlarm placeras i utrymmet för att lättare upptäcka ett smygsläckage.

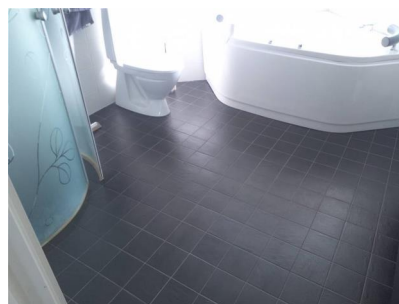
### Entréplan / Badrum/Wc

Klämring med anslutet tätskikt finns inte i golvbrunn under badkar.

Detta medför att vatten kan tränga ner i omkringliggande konstruktioner med fuktskador som följd.

- Golvutning är bristfälligt till golvbrunnar, liten vattenansamling noterades.
- Missfärgning finns i silikonfog vid dusch, detta påverkar ej dess funktion.
