# Besiktningsprotokoll

Försäkringsbesiktning Fastighetsbyrån Bostadsrätt

| Fastighetsadress:<br>Nordanvägen 11D | |

| Besiktningsdatum:<br>2026-08-14 | Protokollnummer:<br>69873853 |

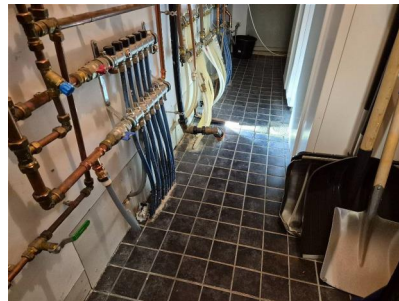
Golvet i utrymmet är inte fuktsäkrat mot väggar och tröskel.

Avsaknaden tätskikt på golvet ökar risken att vatten tränger in i angränsande konstruktioner och rum vilket i sin tur kan leda till fuktrelaterade skador.

Rör genomföring finns i golv.

Rör genomföringar i golvet medför en ökad risk för att vatten tränger ner i omkringliggande konstruktioner och orsakar fuktskador.

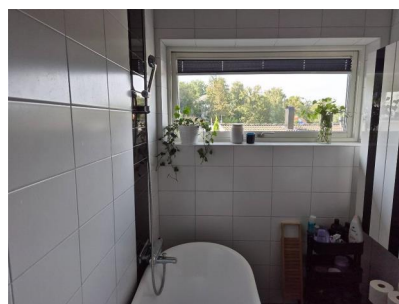
Fönster är olämpligt placerat.

Fönstrets placering i våtutrymmet utgör en risk för fuktskador i fönster- och väggkonstruktionen.

För att minska risken för fuktskador på fönster och väggkonstruktion rekommenderas att man skyddar fönstret mot vattenbegjutning.
